Nr zlecenia: 86/10/09/2026/CarArena STANDARD

## Wycena wartości

Zadanie: Określenie wartości rynkowej pojazdu

| DANE IDENTYFIKACYJNE POJAZDU | | Dane: [D] IX-2026 | |
|---|---|---|---|
| Marka: | IVECO | Nr rejestracyjny: | ZGL63514 |

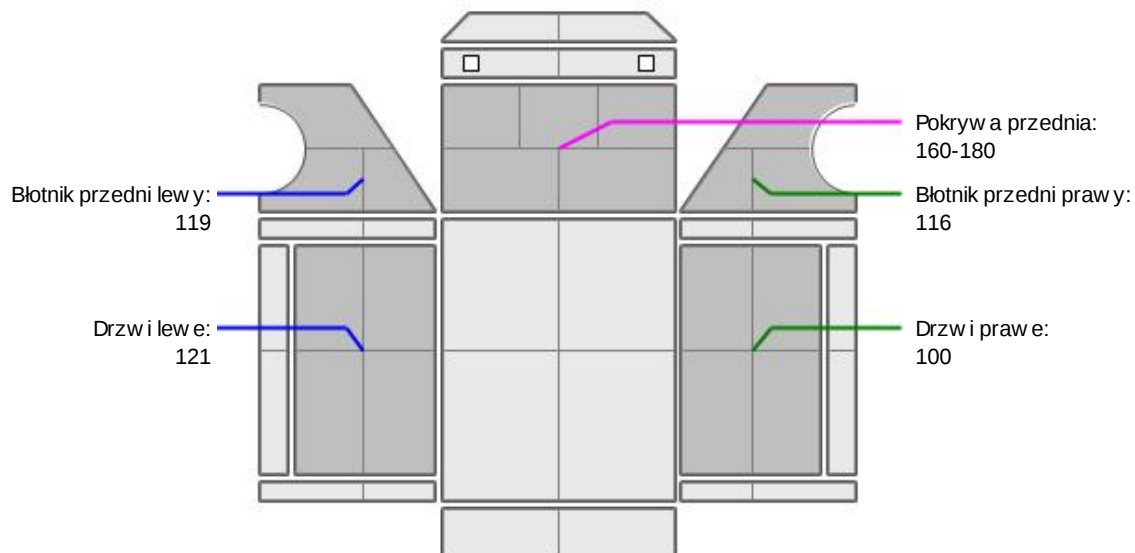
### KABINA KIEROWCY – Opis powłoki lakierowej

| L.p. | Nazwa elementu | L / P | Grubość powłoki [µm] | Opis |
| 1 | Pokrywa przednia | | 160-180 | |
| 2 | Błotnik przedni | L | 119 | |
| 3 | Drzwi | L | 121 | |

| 4 | Błotnik przedni | P | 116 | |
| 5 | Drzwi | P | 100 | |

Podane przedziały grubości powłoki lakierowej poszczególnych elementów dotyczą wyłącznie punktów pomiarowych, tj. trzech wybranych miejsc na danym elemencie nadwozia. Nie oznacza to, że w pozostałych obszarach danego elementu grubość powłoki jest jednakowa ani że nie może wykaczać poza wskazane zakresy. Pomiary wykonano urządzeniem będącym w posiadaniu rzeczoznawcy. Pomiar wykonany innym przyrządem może się różnić.
