**Ocena techniczna -wycena numer: 0260/2026**

Zadanie: Ocena stanu technicznego i określenie wartości rynkowej pojazdu

Marka: **OPEL**

Model pojazdu: **Movano 2.3 CDTI MR`10 E5 3.5t**

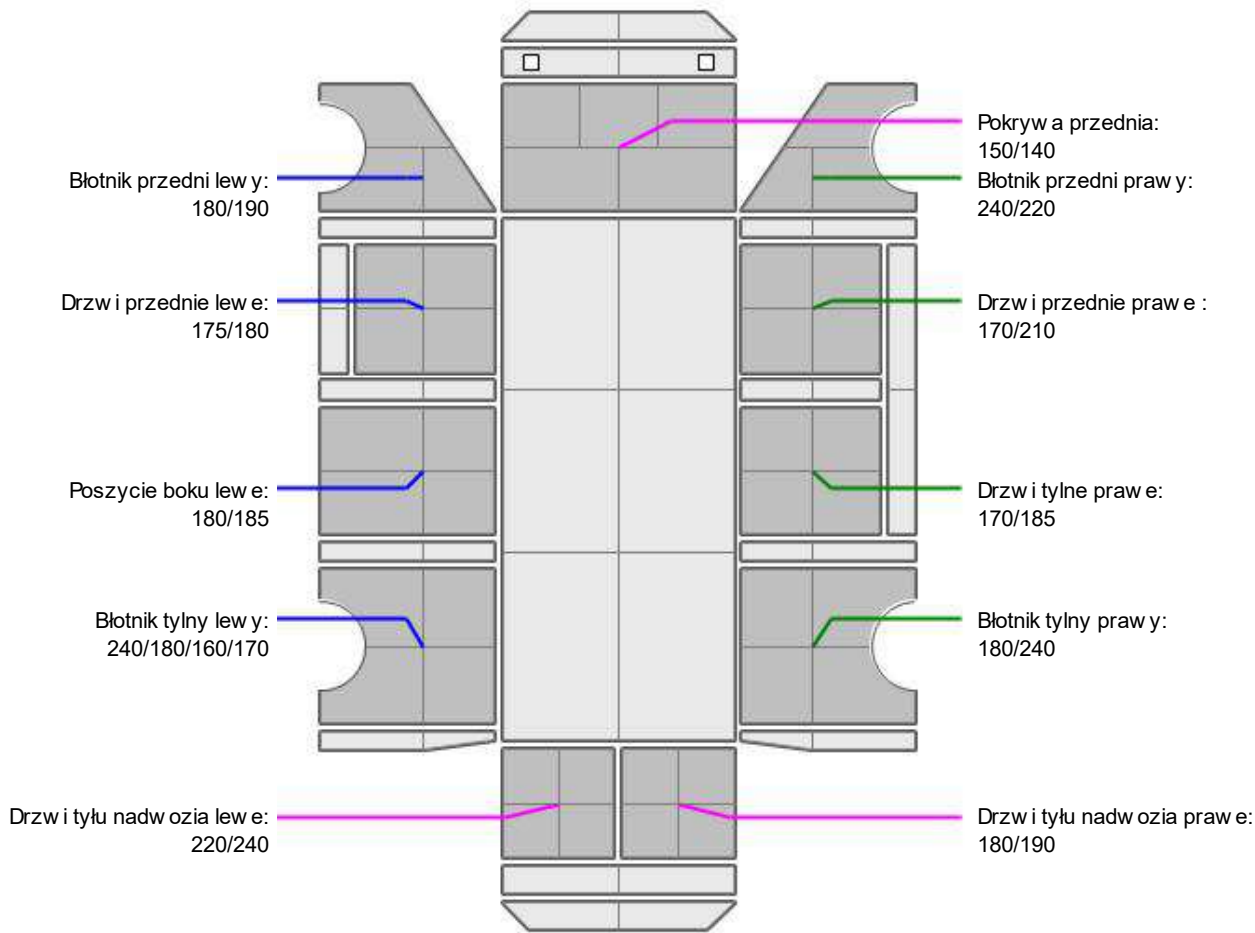
NADWOZIE – Opis powłoki lakierowej

| L.p. | Nazwa elementu | L / P | Grubość powłoki [µm] | Opis |
|---|---|---|---|---|
| 1 | Pokrywa przednia | | 150/140 | |
| 2 | Błotnik przedni | L | 180/190 | |
| 3 | Drzwi przednie | L | 175/180 | |
| 4 | Poszycie boku | L | 180/185 | |
| 5 | Błotnik tylny | L | 240/180/160/170 | |
| 6 | Drzwi tyłu nadwozia | | 220/240 | |
| 7 | Błotnik przedni | P | 240/220 | |
| 8 | Drzwi przednie | P | 170/210 | |
| 9 | Drzwi tylne | P | 170/185 | |
| 10 | Błotnik tylny | P | 180/240 | |
| 11 | Drzwi tyłu nadwozia | | 180/190 | |
