Nr zlecenia: 04/07/09/2026/CarArena STANDARD

## Wycena wartości

Zadanie: Określenie wartości rynkowej pojazdu

| DANE IDENTYFIKACYJNE POJAZDU (*) | | Dane: [C] IX-2026 | |
|---|---|---|---|
| Model pojazdu: | 18.280 TGM E4 18.0t | Nr Info-Ekspert: | 148-01693 |

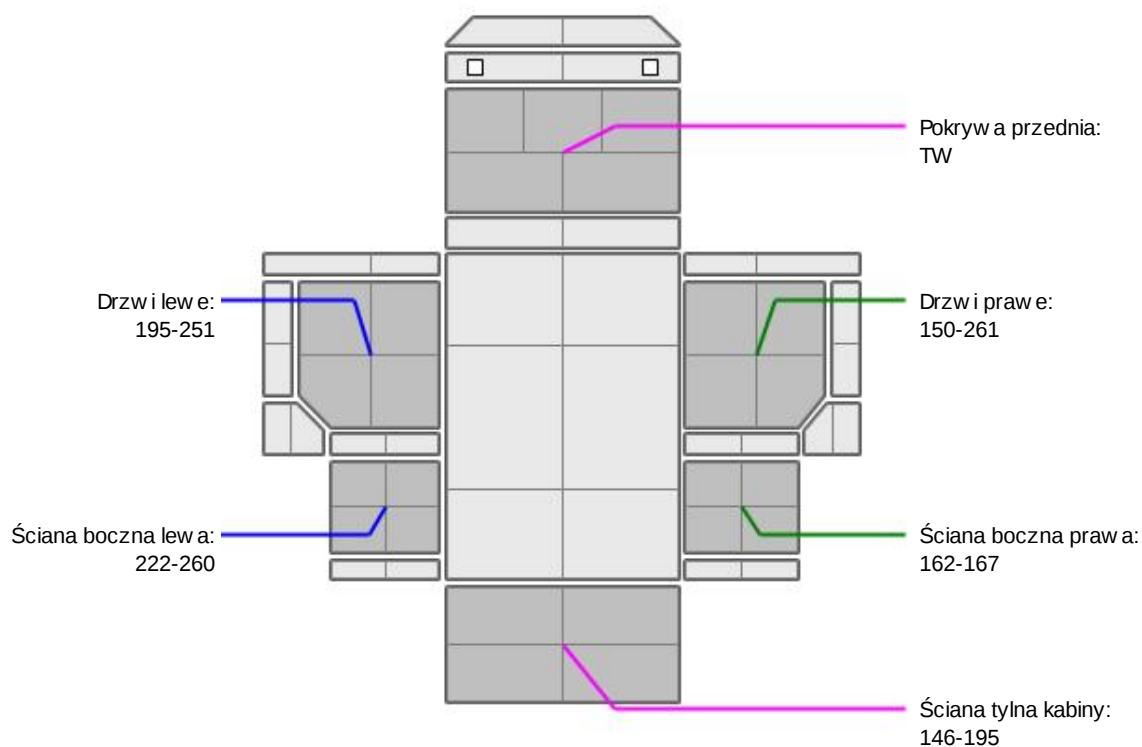
## KABINA KIEROWCY – Opis powłoki lakierowej

| L.p. | Nazwa elementu | L / P | Grubość powłoki [μm] | Opis |
| 1 | Pokrywa przednia | | TW | |
| 2 | Drzwi | L | 195-251 | |
| 3 | Ściana boczna | L | 222-260 | |
| 4 | Drzwi | P | 150-261 | |
| 5 | Ściana boczna | P | 162-167 | |
| 6 | Ściana tylna kabiny | | 146-195 | |

Podane przedziały grubości powłoki lakierowej poszczególnych elementów dotyczą wyłącznie punktów pomiarowych, tj. trzech wybranych miejsc na danym elemencie nadwozia. Nie oznacza to, że w pozostałych obszarach danego elementu grubość powłoki jest jednakowa ani że nie może wykraczać poza wskazane zakresy. Pomiary wykonano urządzeniem będącym w posiadaniu rzeczoznawcy. Pomiar wykonany innym przyrządem może się różnić.
