## WYCENA WARTOŚCI

Zadanie: Określenie wartości rynkowej pojazdu

| DANE IDENTYFIKACYJNE POJAZDU | | Dane: [T] IX-2026 | |
|---|---|---|---|
| Rodzaj pojazdu: | Samochód ciężarowy (na bazie terenowego) | VIN: | UU1HSDC5E50243467 |
| Marka: | DACIA | Nr rejestracyjny: | WE2K572 |

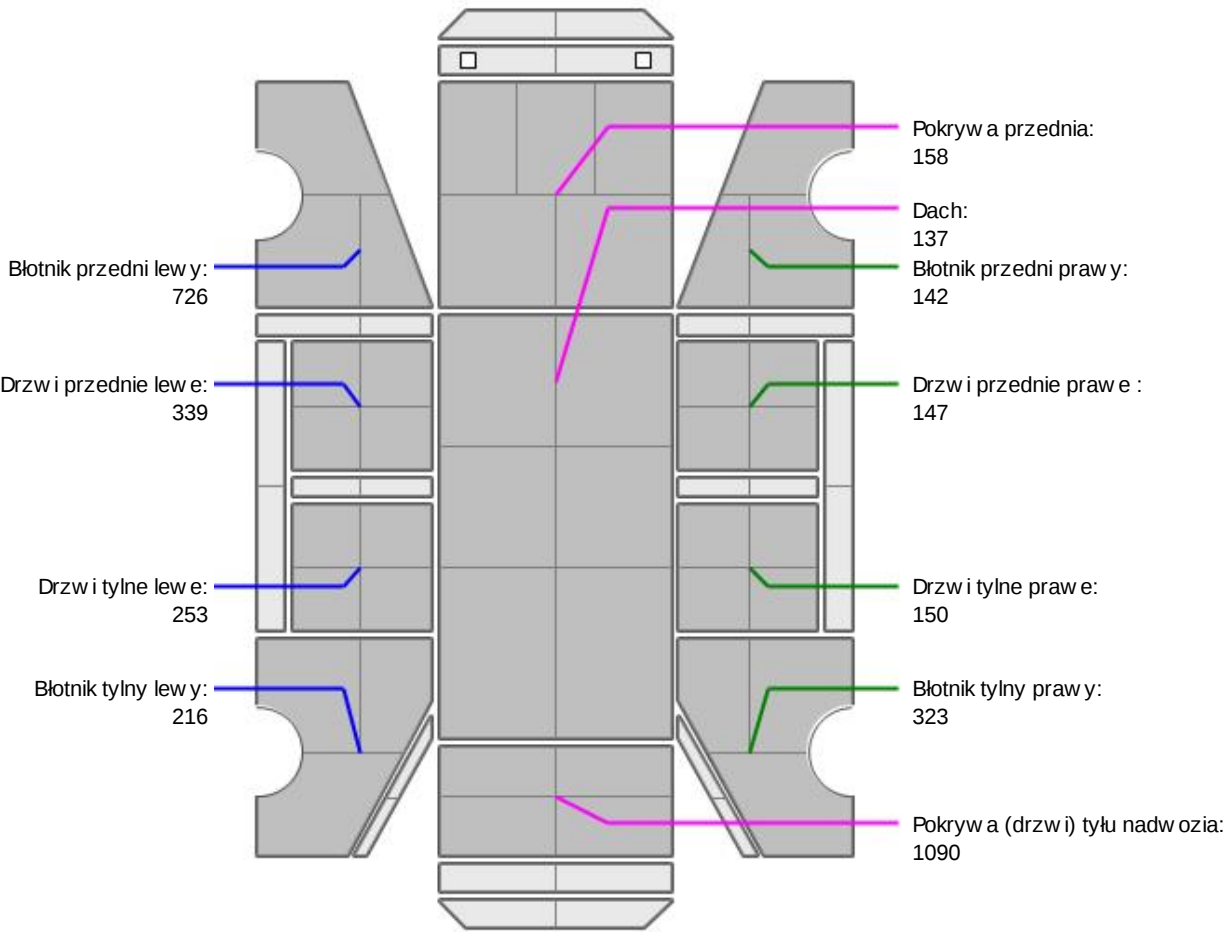
NADWOZIE – Opis powłoki lakierowej

| L.p. | Nazwa elementu | L / P | Grubość powłoki [µm] | Opis |
| 3 | Błotnik przedni | L | 726 | |
| 10 | Błotnik tylny | P | 323 | |
| 11 | Pokrywa (drzwi) tyłu nadwozia | | 1090 | |

Podane przedziały grubości powłoki lakierowej poszczególnych elementów dotyczą wyłącznie punktów pomiarowych, tj. trzech wybranych miejsc na danym elemencie nadwozia. Nie oznacza to, że w pozostałych obszarach danego elementu grubość powłoki jest jednakowa ani że nie może wykroczyć poza wskazane zakresy. Pomiary wykonano urządzeniem będącym w posiadaniu rzeczoznawcy. Pomiar wykonany innym przyrządem może się różnić.
