Nr zlecenia: 59/14/09/2026/CarArena STANDARD

## Wycena wartości

Zadanie: Określenie wartości rynkowej pojazdu

| DANE IDENTYFIKACYJNE POJAZDU | | Dane: [T] IX-2026 | |
|---|---|---|---|
| Marka: | BMW | Nr rejestracyjny: | KK7837V |

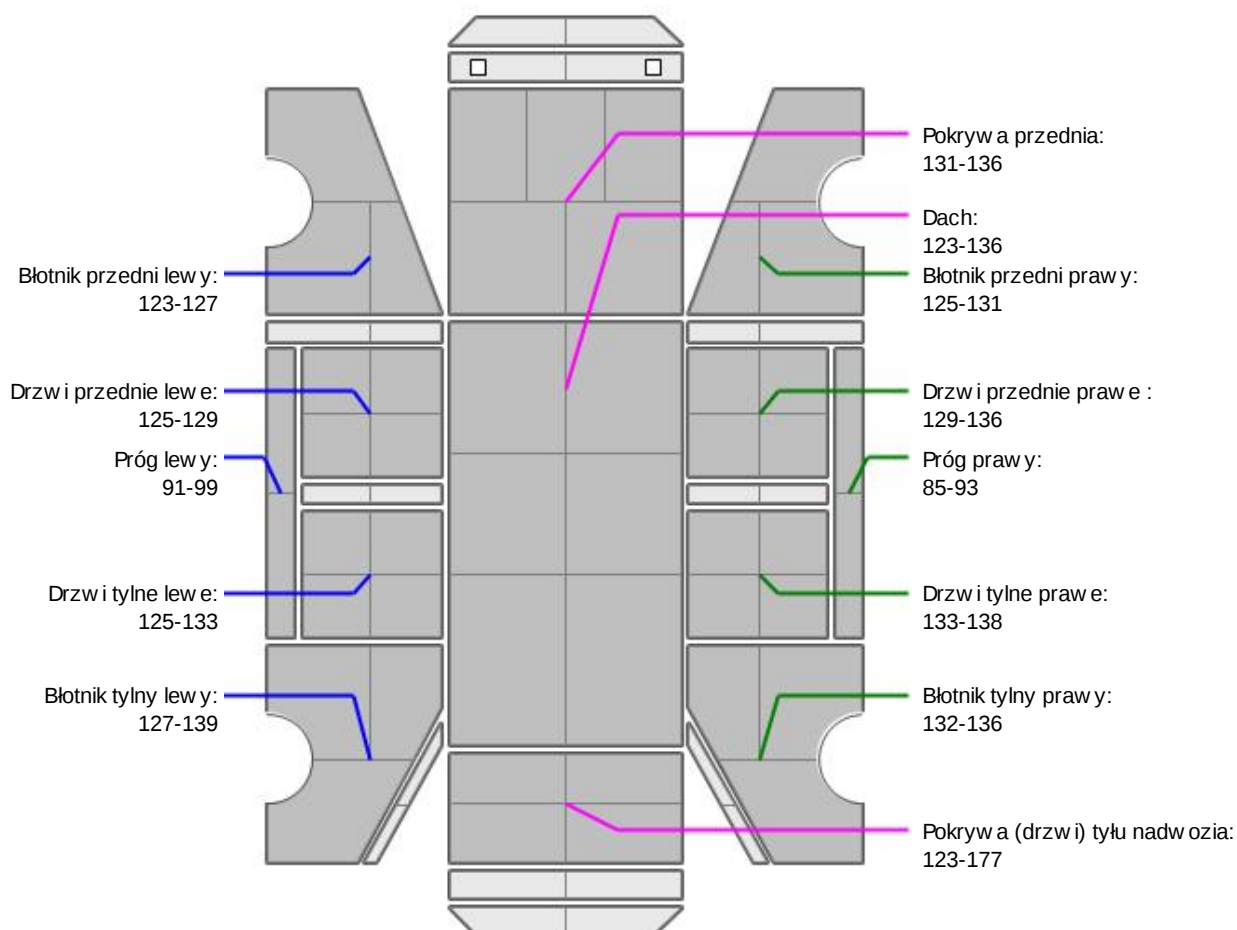
## NADWOZIE – Opis powłoki lakierowej

| L.p. | Nazwa elementu | L / P | Grubość powłoki [μm] | Opis |
| 1 | Pokrywa przednia | | 131-136 | |
| 2 | Dach | | 123-136 | |
| 3 | Błotnik przedni | L | 123-127 | |
| 4 | Próg | L | 91-99 | |
| 5 | Drzwi przednie | L | 125-129 | |
| 6 | Drzwi tylne | L | 125-133 | |
| 7 | Błotnik tylny | L | 127-139 | |
| 8 | Błotnik przedni | P | 125-131 | |
| 9 | Próg | P | 85-93 | |
| 10 | Drzwi przednie | P | 129-136 | |
| 11 | Drzwi tylne | P | 133-138 | |
| 12 | Błotnik tylny | P | 132-136 | |
| 13 | Pokrywa (drzwi) tyłu nadwozia | | 123-177 | |

Podane przedziały grubości powłoki lakierowej poszczególnych elementów dotyczą wyłącznie punktów pomiarowych, tj. trzech wybranych miejsc na danym elemencie nadwozia. Nie oznacza to, że w pozostałych obszarach danego elementu grubość powłoki jest jednakowa ani że nie może wykroczyć poza wskazane zakresy. Pomiary wykonano urządzeniem będącym w posiadaniu rzeczoznawcy. Pomiar wykonany innym przyrządem może się różnić.
