Nr zlecenia: 60/14/09/2026/CarArena STANDARD

## Wycena wartości

Zadanie: Określenie wartości rynkowej pojazdu

| DANE IDENTYFIKACYJNE POJAZDU | | Dane: [T] IX-2026 | |
|---|---|---|---|
| Marka: | VOLVO | Nr rejestracyjny: | KK7961V |

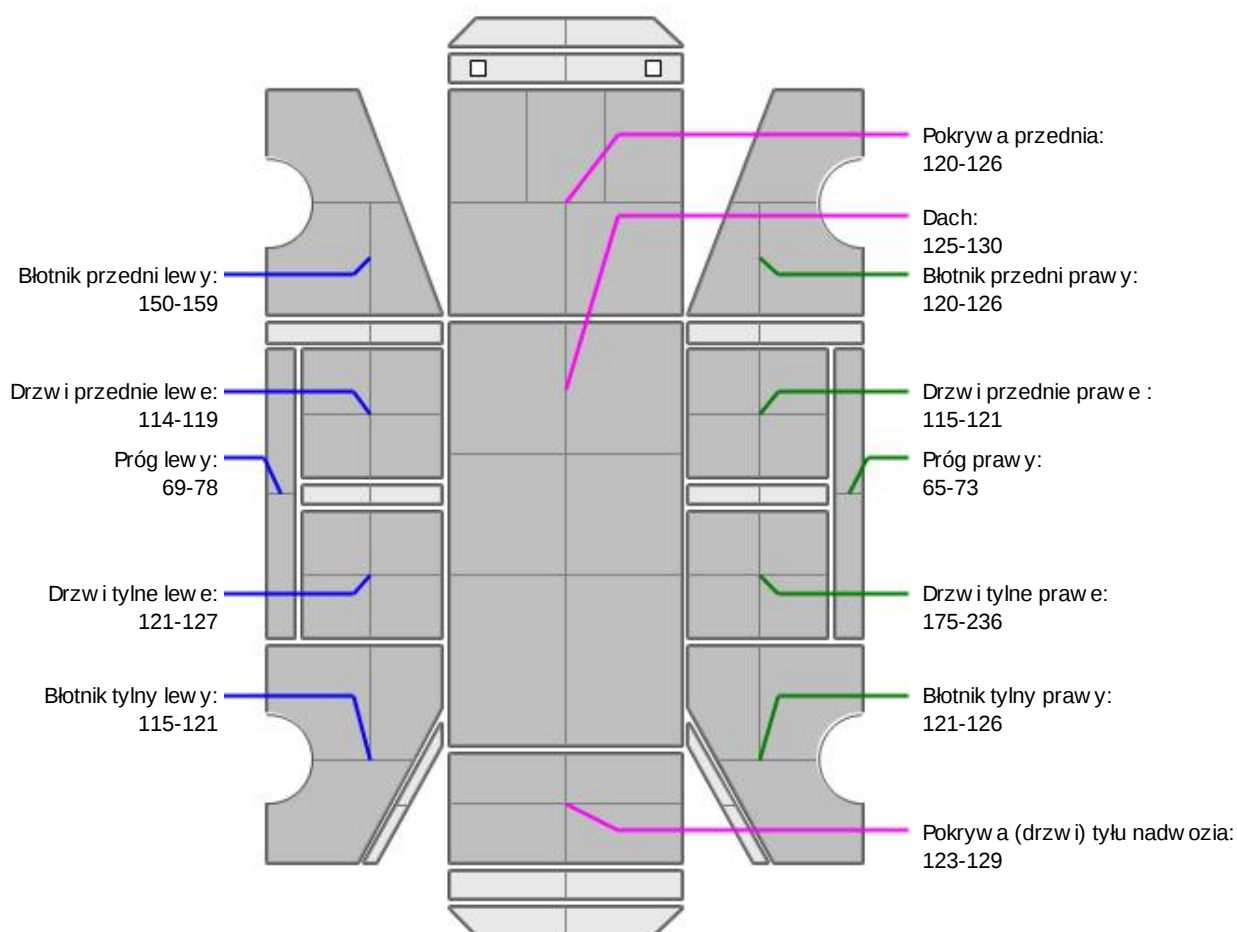
### NADWOZIE – Opis powłoki lakierowej

| L.p. | Nazwa elementu | L / P | Grubość powłoki [µm] | Opis |
| 1 | Pokrywa przednia | | 120-126 | |
| 2 | Dach | | 125-130 | |
| 3 | Błotnik przedni | L | 150-159 | |
| 4 | Próg | L | 69-78 | |
| 5 | Drzwi przednie | L | 114-119 | |
| 6 | Drzwi tylne | L | 121-127 | |
| 7 | Błotnik tylny | L | 115-121 | |
| 8 | Błotnik przedni | P | 120-126 | |
| 9 | Próg | P | 65-73 | |
| 10 | Drzwi przednie | P | 115-121 | |
| 11 | Drzwi tylne | P | 175-236 | |
| 12 | Błotnik tylny | P | 121-126 | |
| 13 | Pokrywa (drzwi) tyłu nadwozia | | 123-129 | |

Podane przedziały grubości powłoki lakierowej poszczególnych elementów dotyczą wyłącznie punktów pomiarowych, tj. trzech wybranych miejsc na danym elemencie nadwozia. Nie oznacza to, że w pozostałych obszarach danego elementu grubość powłoki jest jednakowa ani że nie może wykroczyć poza wskazane zakresy. Pomiary wykonano urządzeniem będącym w posiadaniu rzeczoznawcy. Pomiar wykonany innym przyrządem może się różnić.
