Nr zlecenia: 62/14/09/2026/CarArena STANDARD

## Wycena wartości

Zadanie: Określenie wartości rynkowej pojazdu

| DANE IDENTYFIKACYJNE POJAZDU | | Dane: [T] IX-2026 | |
|---|---|---|---|
| Model pojazdu: | Qashqai III 1.5 e-POWER MR`22 E6d | Nr Info-Ekspert: | 025-03101 |

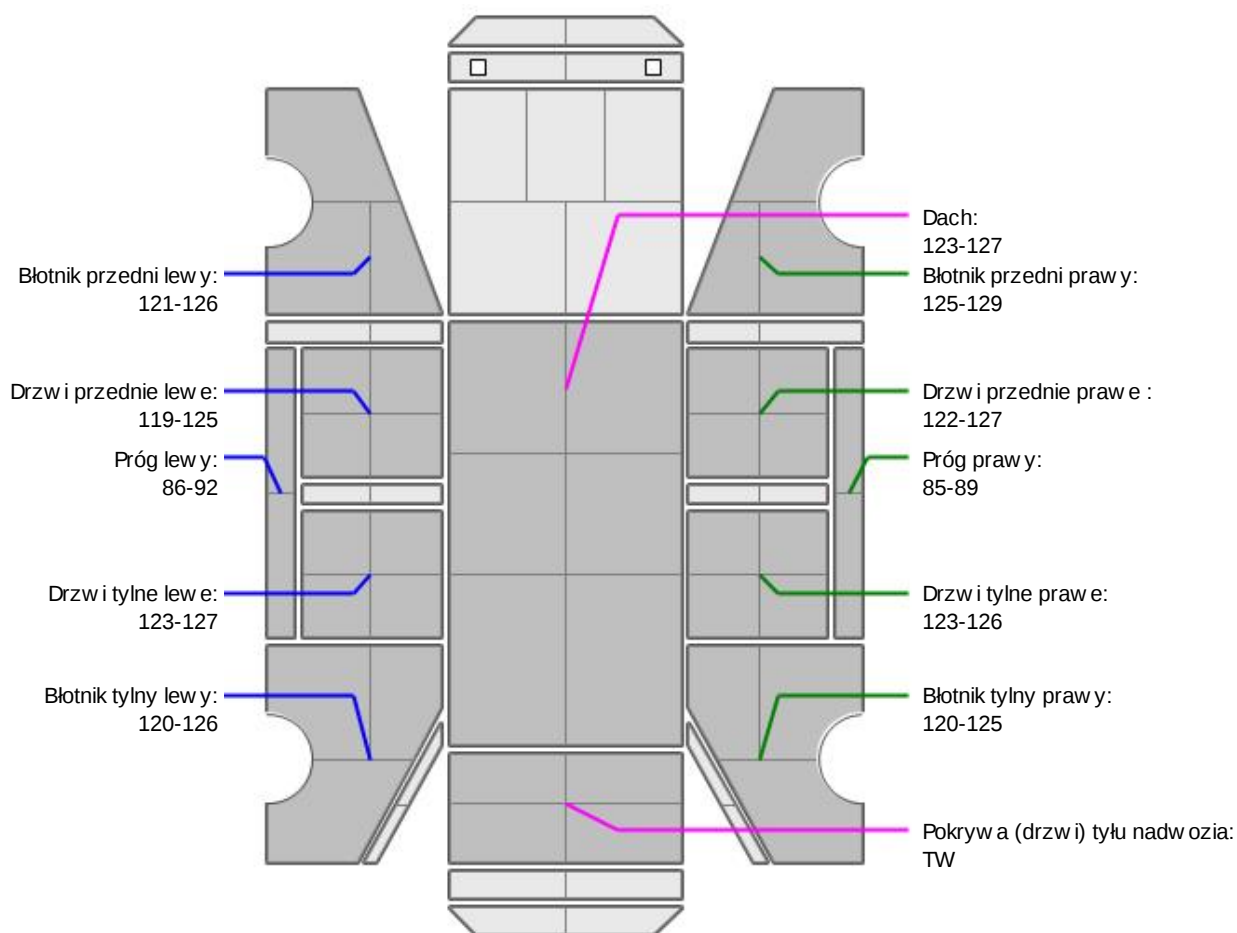
## NADWOZIE – Opis powłoki lakierowej

| L.p. | Nazwa elementu | L / P | Grubość powłoki [μm] | Opis |
| 1 | Dach | | 123-127 | |
| 2 | Błotnik przedni | L | 121-126 | |
| 3 | Próg | L | 86-92 | |
| 4 | Drzwi przednie | L | 119-125 | |
| 5 | Drzwi tylne | L | 123-127 | |
| 6 | Błotnik tylny | L | 120-126 | |
| 7 | Błotnik przedni | P | 125-129 | |
| 8 | Próg | P | 85-89 | |
| 9 | Drzwi przednie | P | 122-127 | |
| 10 | Drzwi tylne | P | 123-126 | |
| 11 | Błotnik tylny | P | 120-125 | |
| 12 | Pokrywa (drzwi) tyłu nadwozia | | TW | |

Podane przedziały grubości powłoki lakierowej poszczególnych elementów dotyczą wyłącznie punktów pomiarowych, tj. trzech wybranych miejsc na danym elemencie nadwozia. Nie oznaczają to, że w pozostałych obszarach danego elementu grubość powłoki jest jednakowa ani że nie może wykroczyć poza wskazane zakresy. Pomiary wykonano urządzeniem będącym w posiadaniu rzeczoznawcy. Pomiar wykonany innym przyrządem może się różnić.
