Nr zlecenia: 63/14/09/2026/CarArena STANDARD

## Wycena wartości

Zadanie: Określenie wartości rynkowej pojazdu

| DANE IDENTYFIKACYJNE POJAZDU | | Dane: [O] IX-2026 | |
|---|---|---|---|
| Marka: | PEUGEOT | Nr rejestracyjny: | KK3218V |

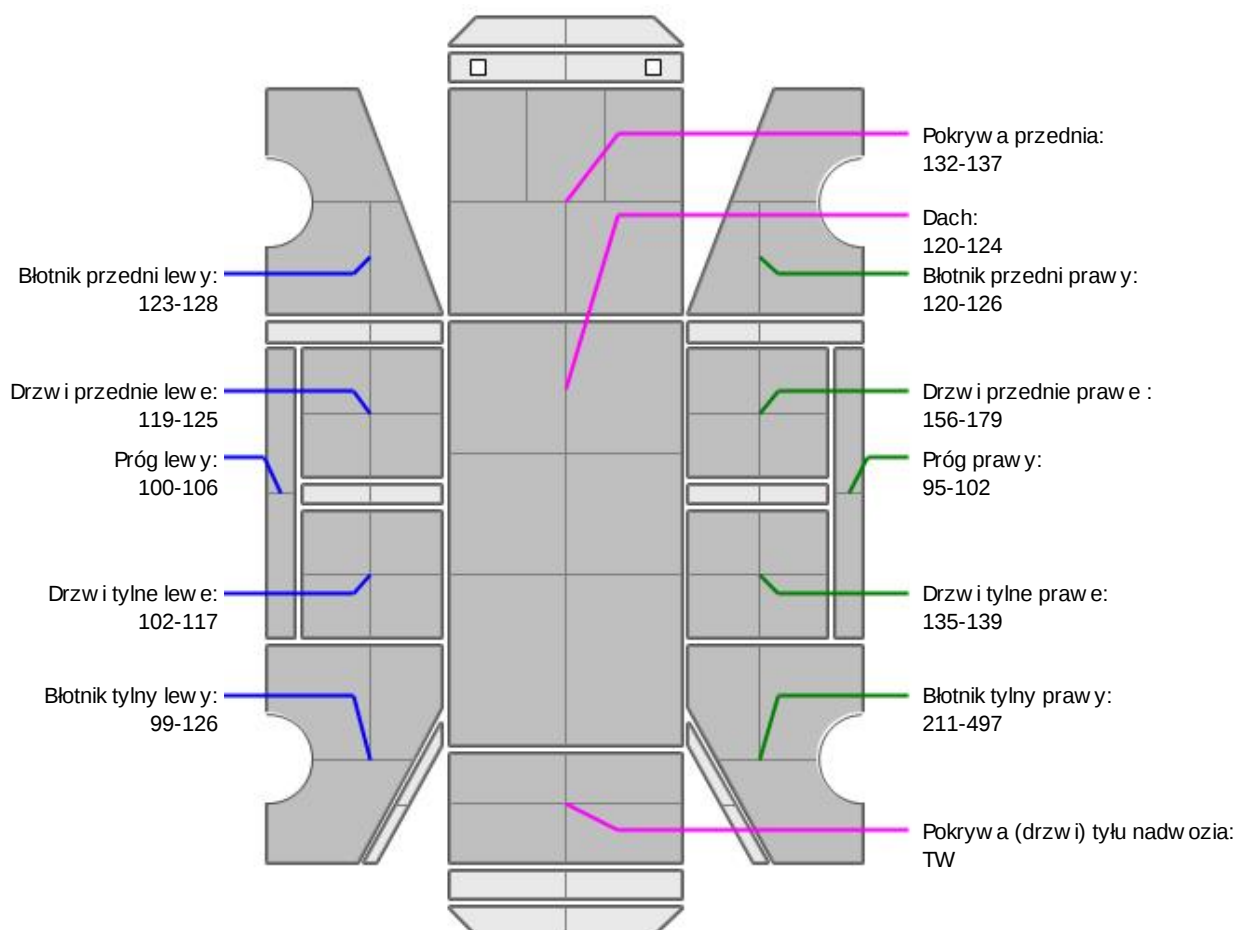
## NADWOZIE – Opis powłoki lakierowej

| L.p. | Nazwa elementu | L / P | Grubość powłoki<br>[ $\mu\text{m}$ ] | Opis |
| 1 | Pokrywa przednia | | 132-137 | |
| 2 | Dach | | 120-124 | |
| 3 | Błotnik przedni | L | 123-128 | |
| 4 | Próg | L | 100-106 | |
| 5 | Drzwi przednie | L | 119-125 | |
| 6 | Drzwi tylne | L | 102-117 | |
| 7 | Błotnik tylny | L | 99-126 | |
| 8 | Błotnik przedni | P | 120-126 | |
| 9 | Próg | P | 95-102 | |
| 10 | Drzwi przednie | P | 156-179 | |
| 11 | Drzwi tylne | P | 135-139 | |
| 12 | Błotnik tylny | P | 211-497 | |
| 13 | Pokrywa (drzwi) tyłu nadwozia | | TW | |

Podane przedziały grubości powłoki lakierowej poszczególnych elementów dotyczą wyłącznie punktów pomiarowych, tj. trzech wybranych miejsc na danym elemencie nadwozia. Nie oznacza to, że w pozostałych obszarach danego elementu grubość powłoki jest jednakowa ani że nie może wykroczyć poza wskazane zakresy. Pomiary wykonano urządzeniem będącym w posiadaniu rzeczoznawcy. Pomiar wykonany innym przyrządem może się różnić.
