## Raport z oględzin pojazdu

| Numer raportu | 218261/2/26-11401 | Data raportu | 24-02-2026 |

| Marka, model | VOLKSWAGEN Passat [B8] 1... |
| Typ, wersja | Passat 2.0 TDI Elegance DSG |

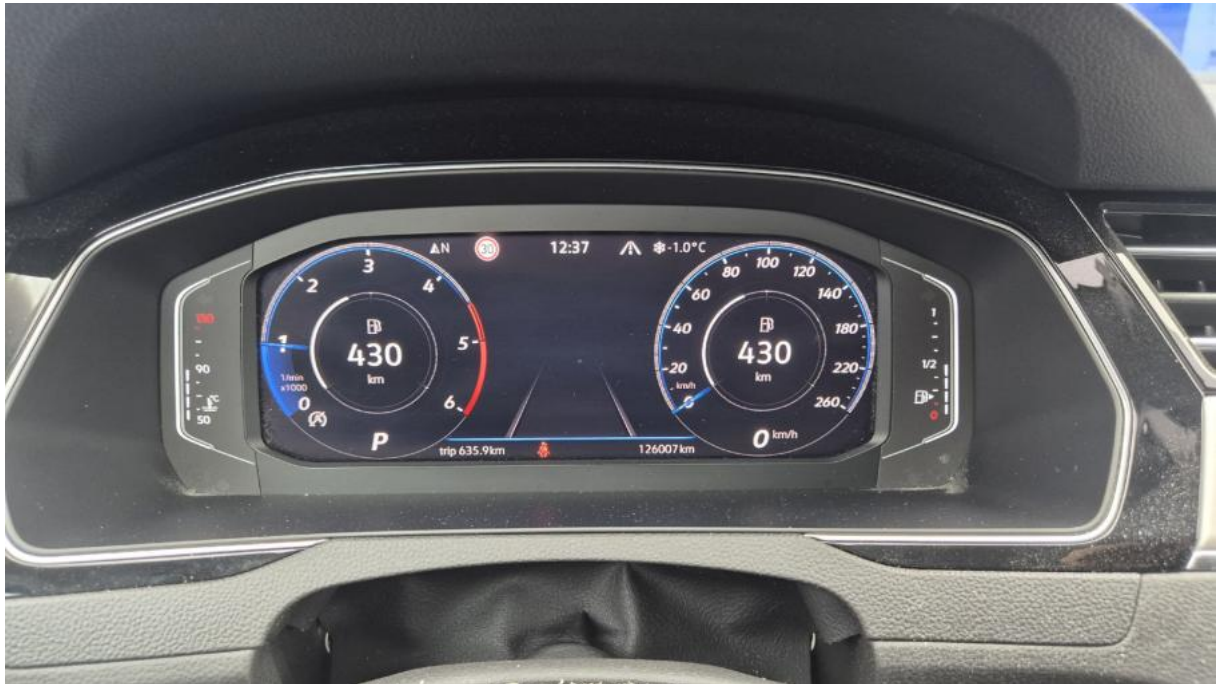
**Fot. 15**

Zestaw wskaźników - przebieg

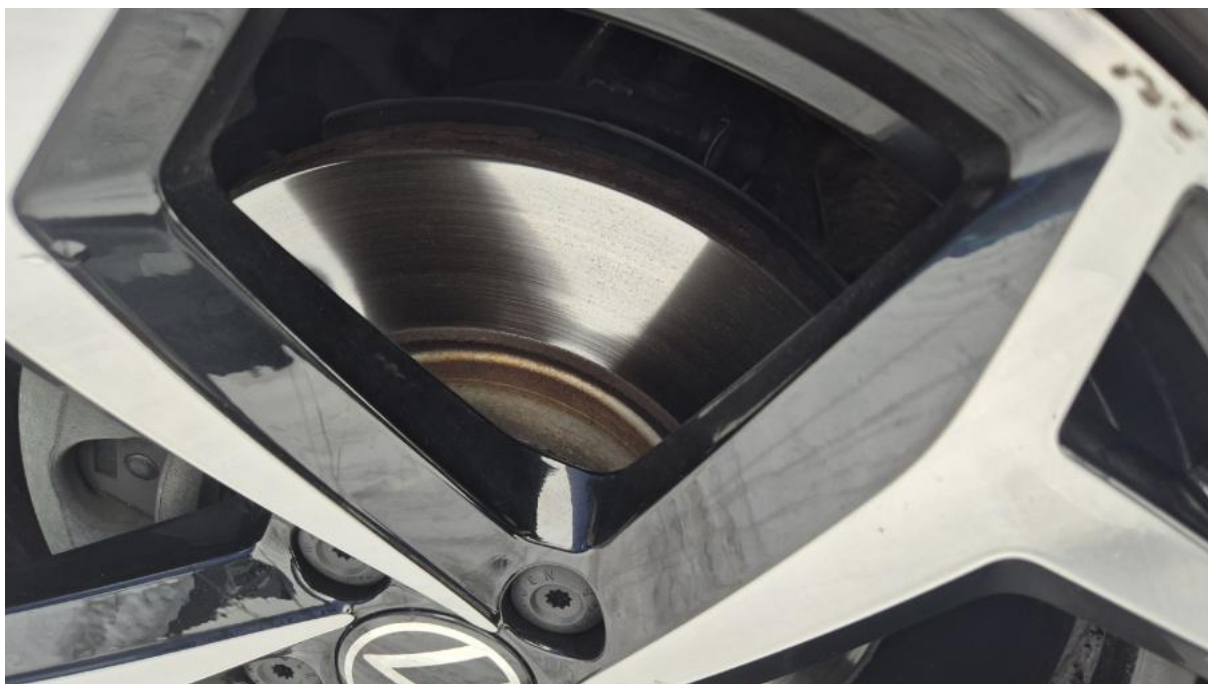
**Fot. 28**

Tarcza hamulcowa przednia lewa

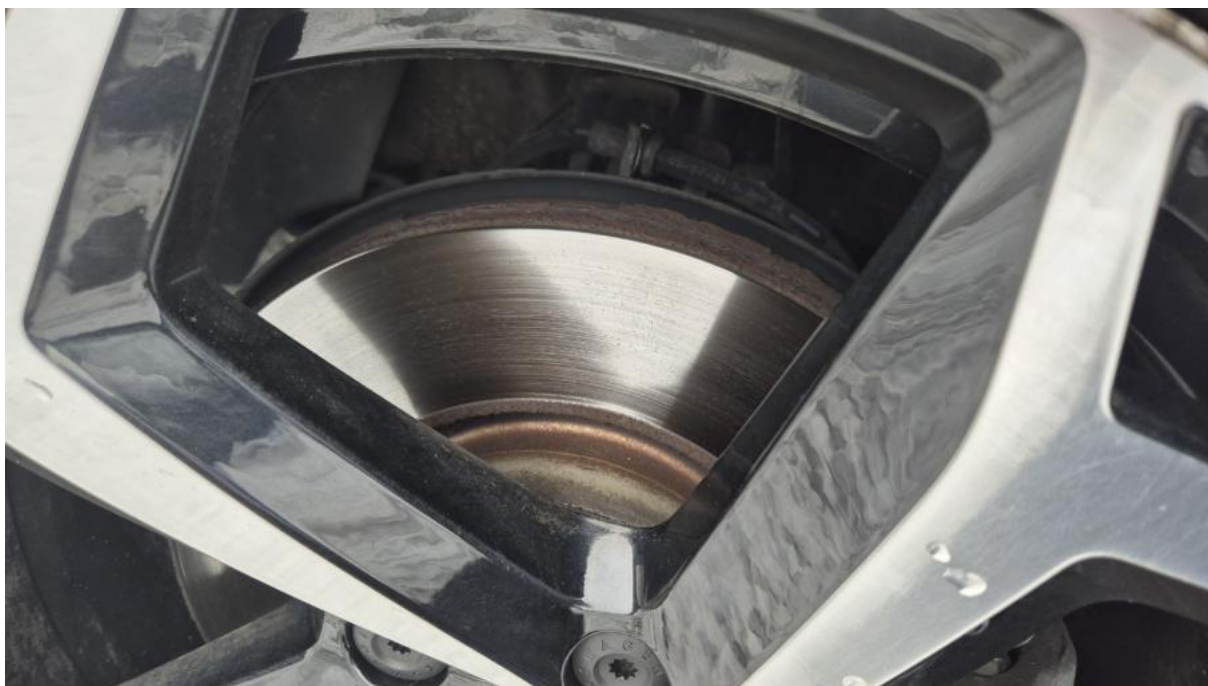
**Fot. 29**

Tarcza hamulcowa przednia prawa

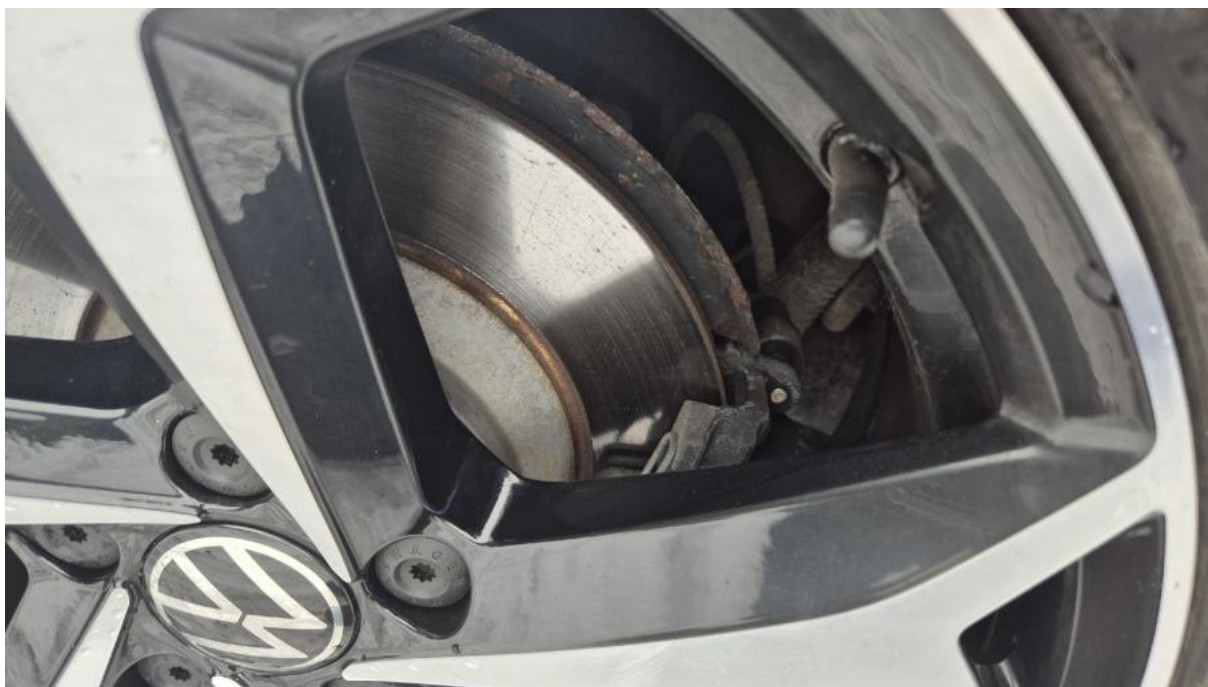
**Fot. 30**

Tarcza hamulcowa tylna prawa

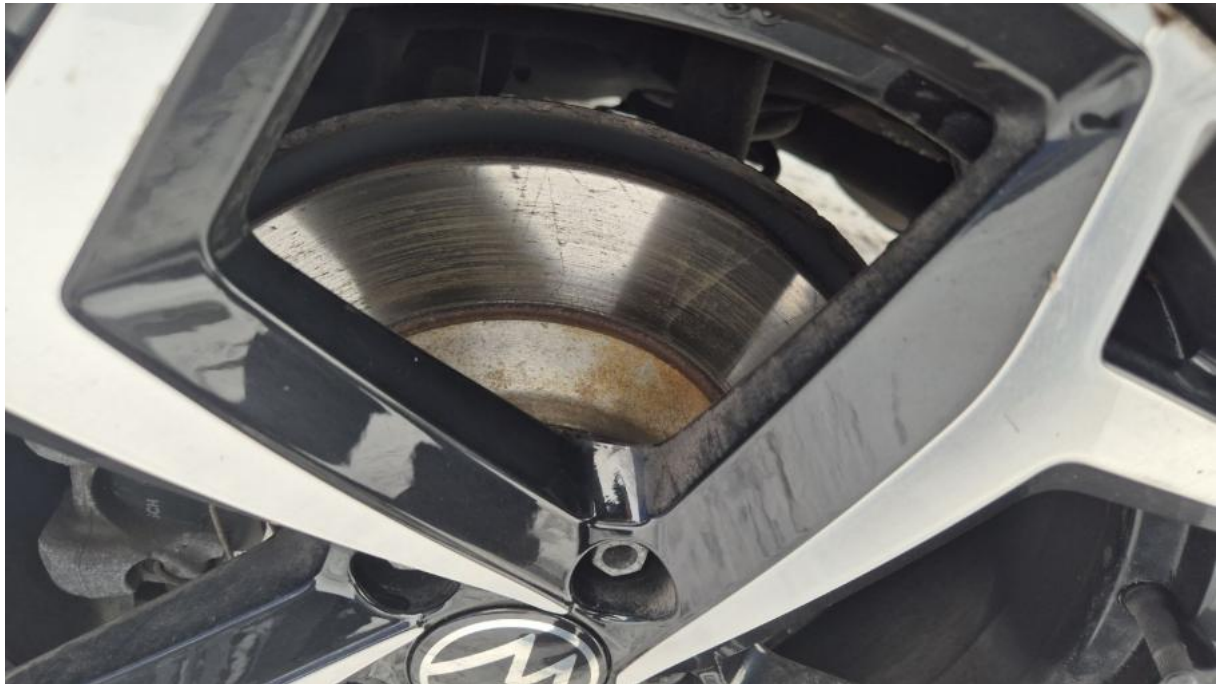
**Fot. 31**

Tarcza hamulcowa tylna lewa

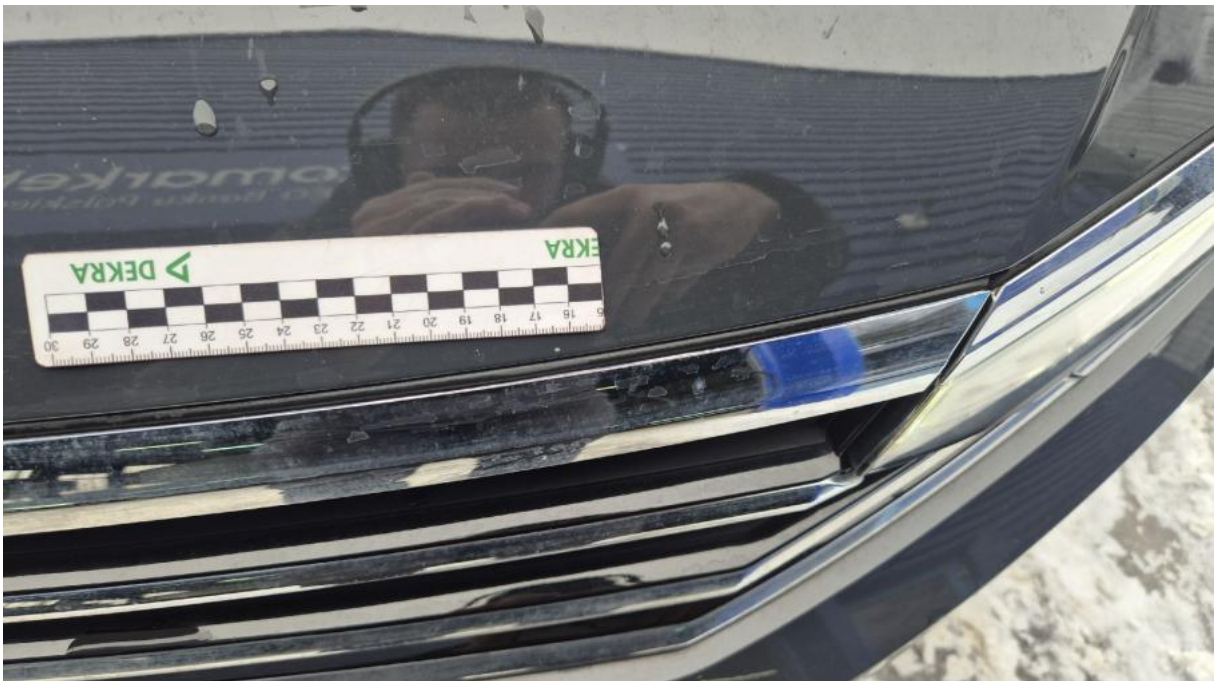
**Fot. 38**

Pokrywa komory silnika - Rysa/odprysk 1

| Poz. | Nazwa pozycji | Opis uszkodzeń | Kwalifik. | Naprawa [rbg] |
|---|---|---|---|---|
| 1 | Pokrywa przednia | rysa/odprysk, wgniecenie/odkształcenie | NA | 1 |

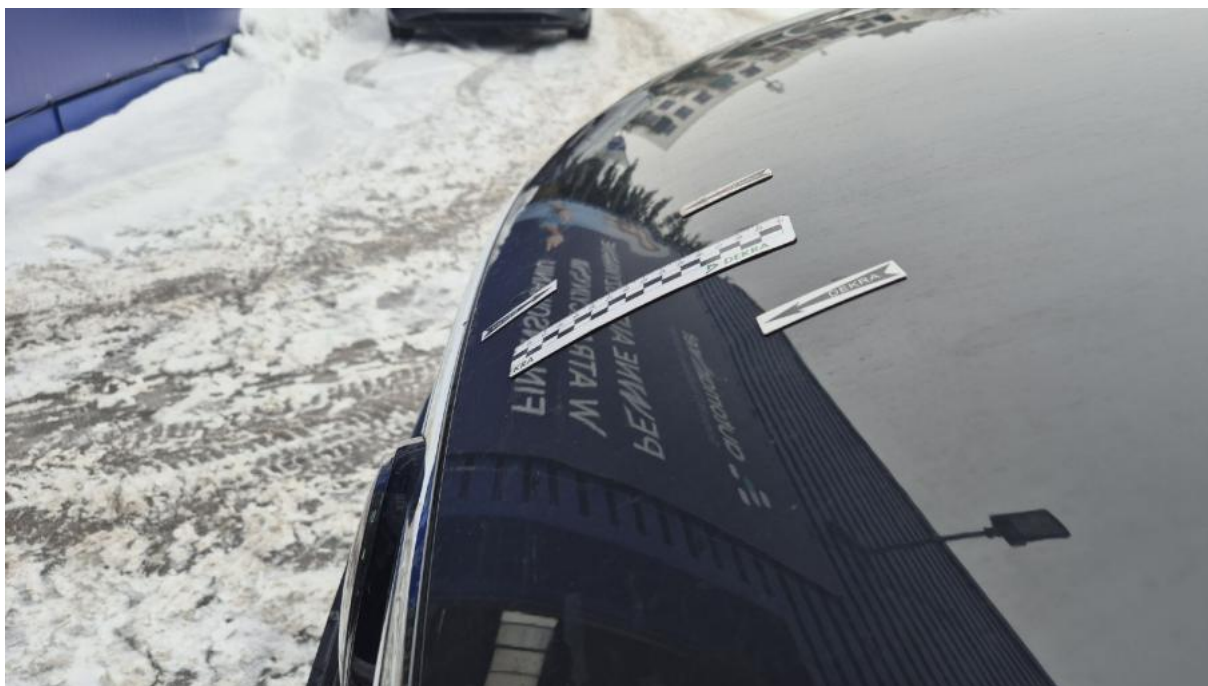
**Fot. 39**

Pokrywa komory silnika - Wgniecenie/odkształcenie 1

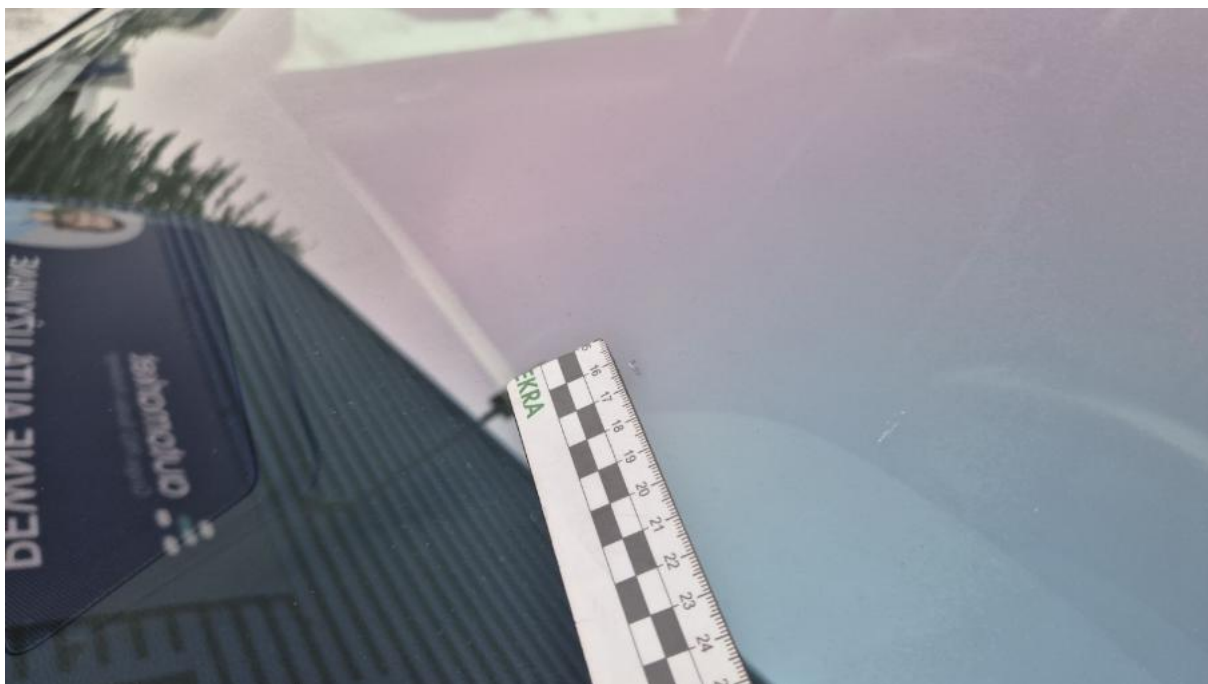
**Fot. 40**

Szyba czołowa - Rysa/odprysk 1

| Poz. | Nazwa pozycji | Opis uszkodzeń | Kwalifik. | Naprawa [rbg] |
|---|---|---|---|---|
| 5 | Szyba przednia barwiona/ogrzew. | rysa/odprysk | | |

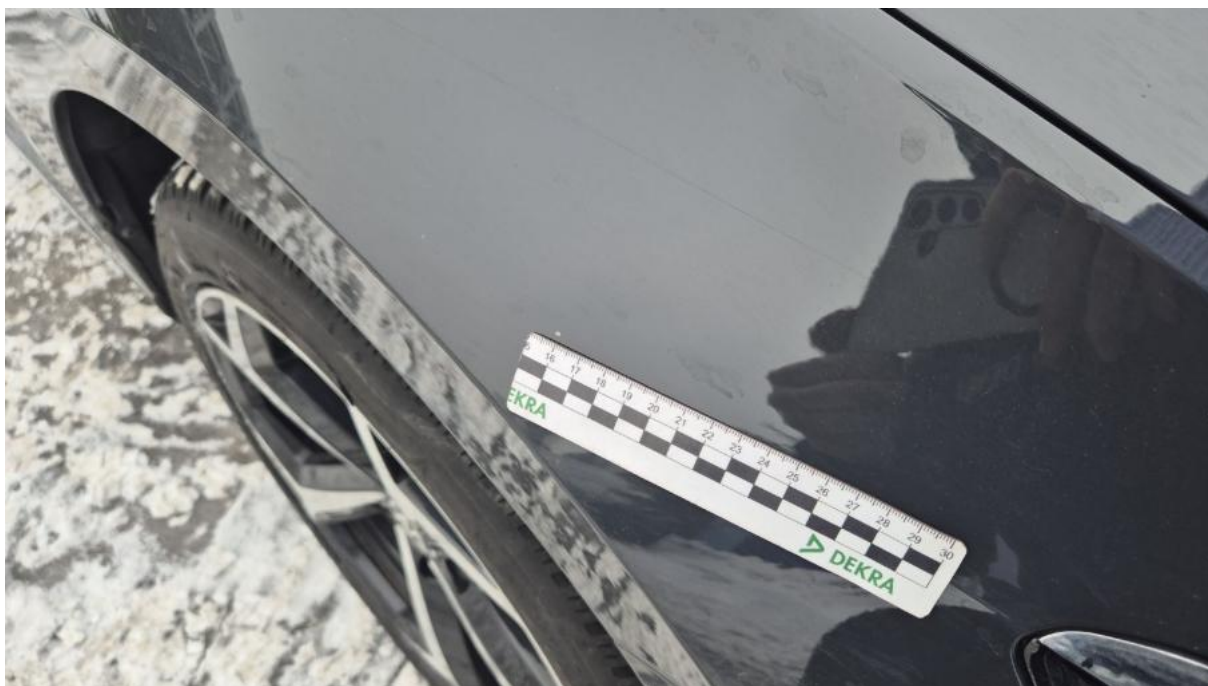
**Fot. 41**

Błotnik przedni P - Rysa/odprysk 1

| Poz. | Nazwa pozycji | Opis uszkodzeń | Kwalifik. | Naprawa [rbg] |
|---|---|---|---|---|
| 4 | Łotnik przedni R | rysa/odprysk | | |

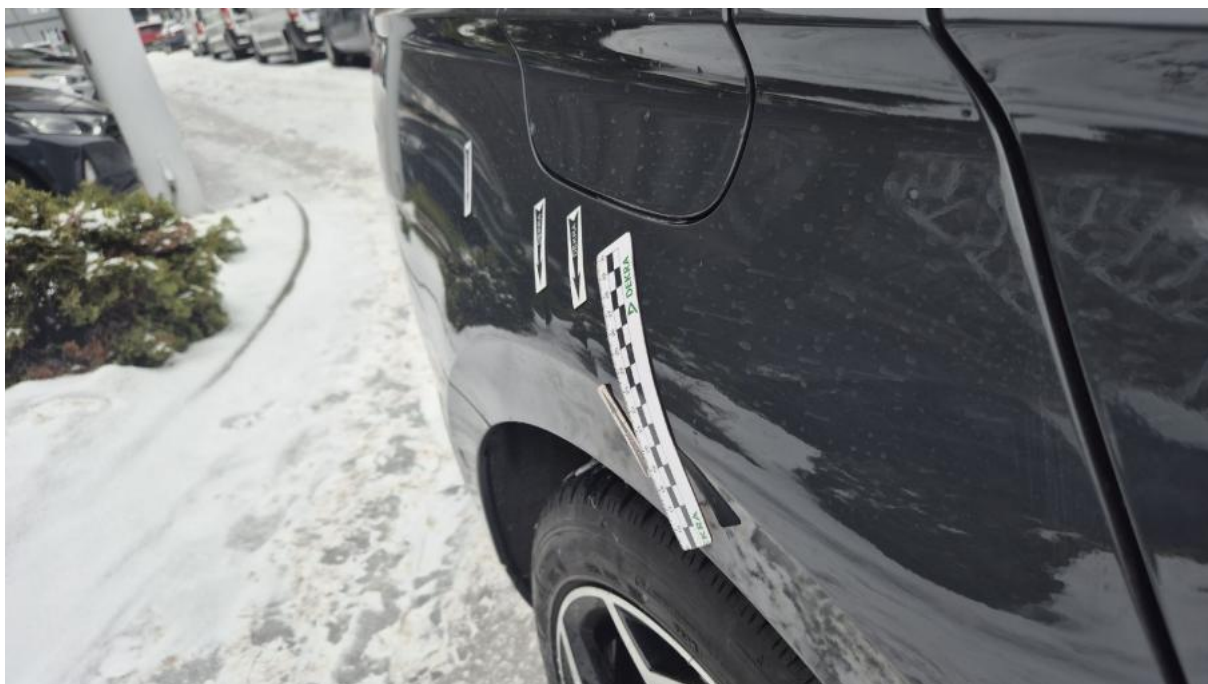
**Fot. 42**

Błotnik tylny P / Ściana boczna P - Wgniecenie/odkształcenie 1

| Poz. | Nazwa pozycji | Opis uszkodzeń | Kwalifik. | Naprawa [rbg] |
|---|---|---|---|---|
| 2 | Łotnik tylny R | wgniecenie/odkształcenie | NA | 0.8 |

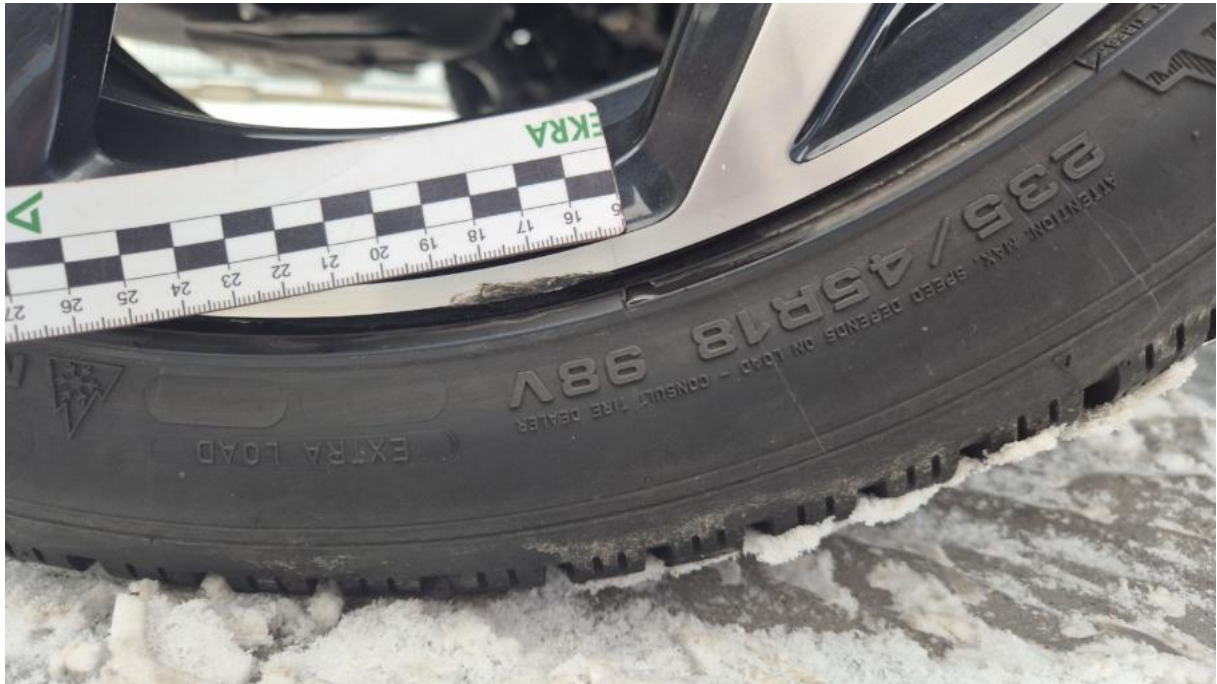
**Fot. 43**

Felga aluminiowa tylna P - Rysa/odprysk 1

| Poz. | Nazwa pozycji | Opis uszkodzeń | Kwalifik. | Naprawa [rbg] |
|---|---|---|---|---|
| 7 | Tarcza koła aluminiowa osi tylnej | rysa/odprysk | | |

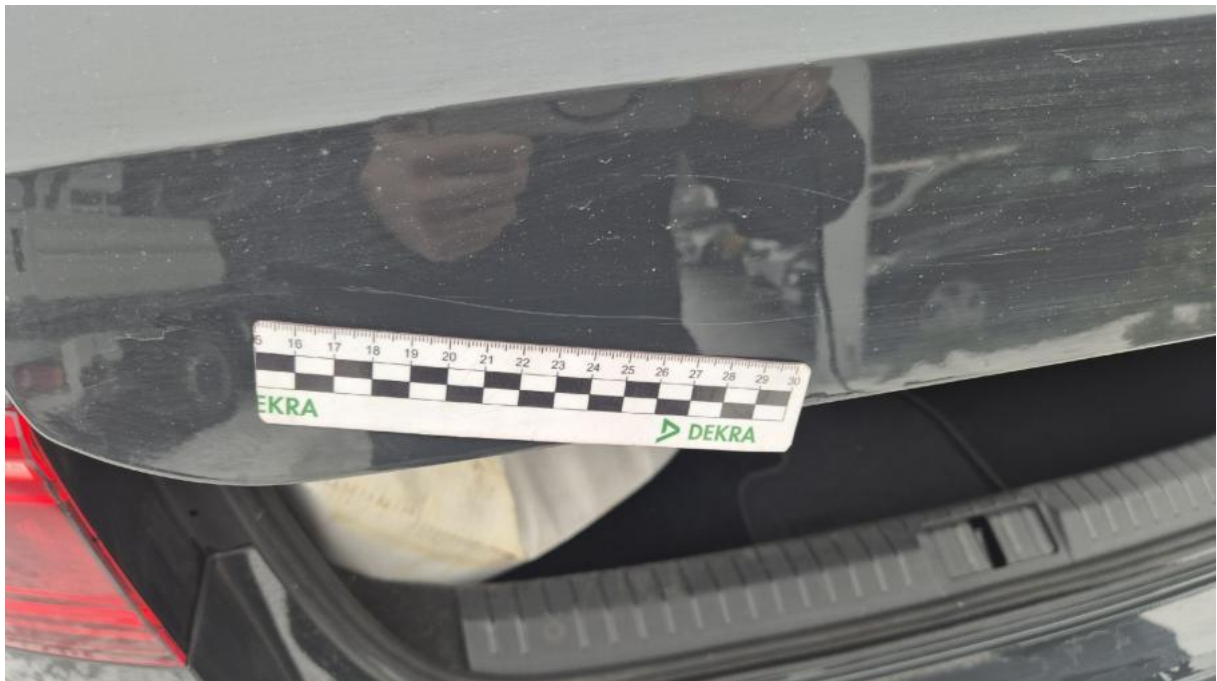
**Fot. 44**

Pokrywy bagażnika - Rysa/odprysk 1

| Poz. | Nazwa pozycji | Opis uszkodzeń | Kwalifik. | Naprawa [rbg] |
|---|---|---|---|---|
| 3 | Pokrywa tylna | rysa/odprysk | NA | 0.5 |

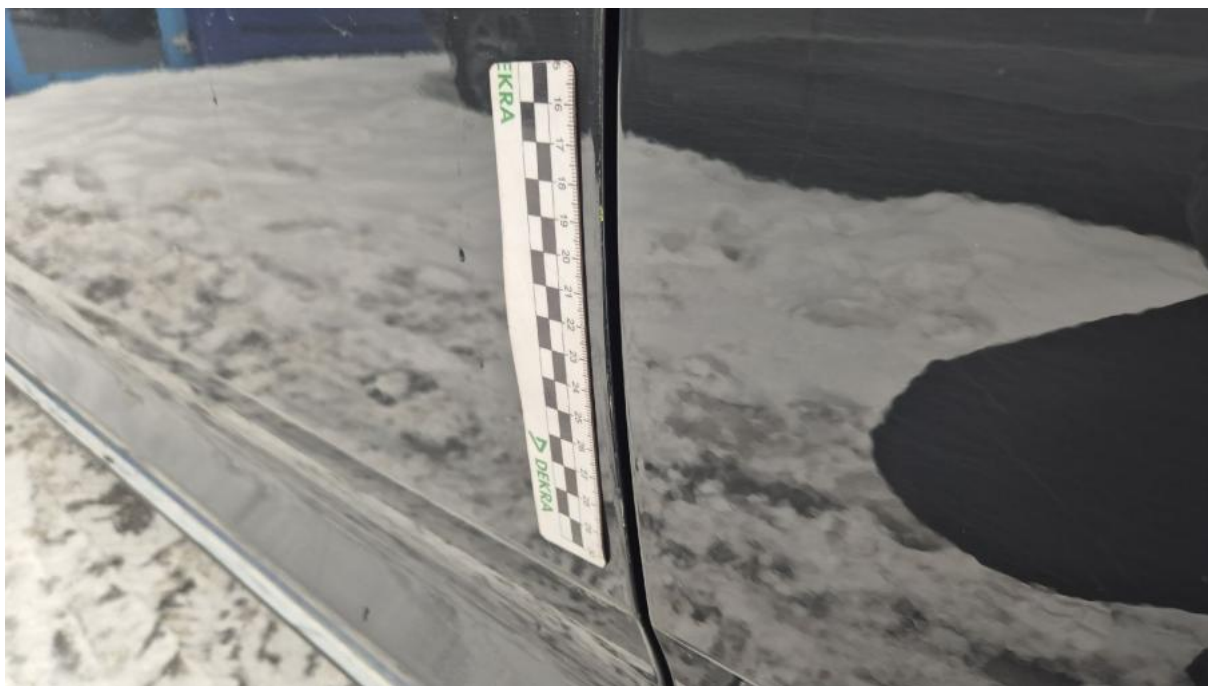
**Fot. 45**

Drzwi przed L - Rysa/odprysk 1

| Poz. | Nazwa pozycji | Opis uszkodzeń | Kwalifik. | Naprawa [rbg] |
|---|---|---|---|---|
| 6 | Drzwi przednie (nieuzbrojone) L | rysa/odprysk | | |
