## Raport z oględzin pojazdu

| Numer raportu | 09499/9/26-15501 | Data raportu | 16-09-2026 |

| Marka, model | TOYOTA Yaris 23- |
| Numer rejestracyjny | WJ7230M |

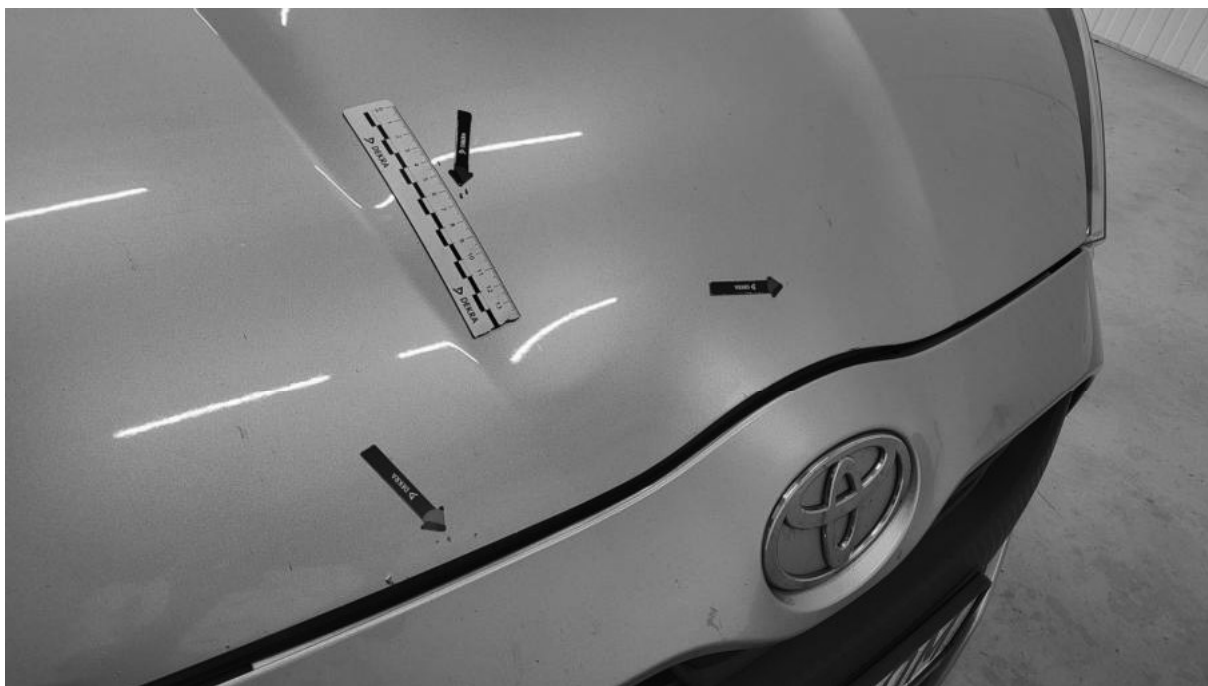
**Fot. 41**

Pokrywa komory silnika - zdjęcie poglądowe 1

| Poz. | Nazwa pozycji | Opis uszkodzeń | Kwalifik. | Naprawa [rbg] |
|---|---|---|---|---|
| 5 | Pokrywa przednia | odpryski lakieru, ślady korozji, wgniecenie | NA | 1.2 |

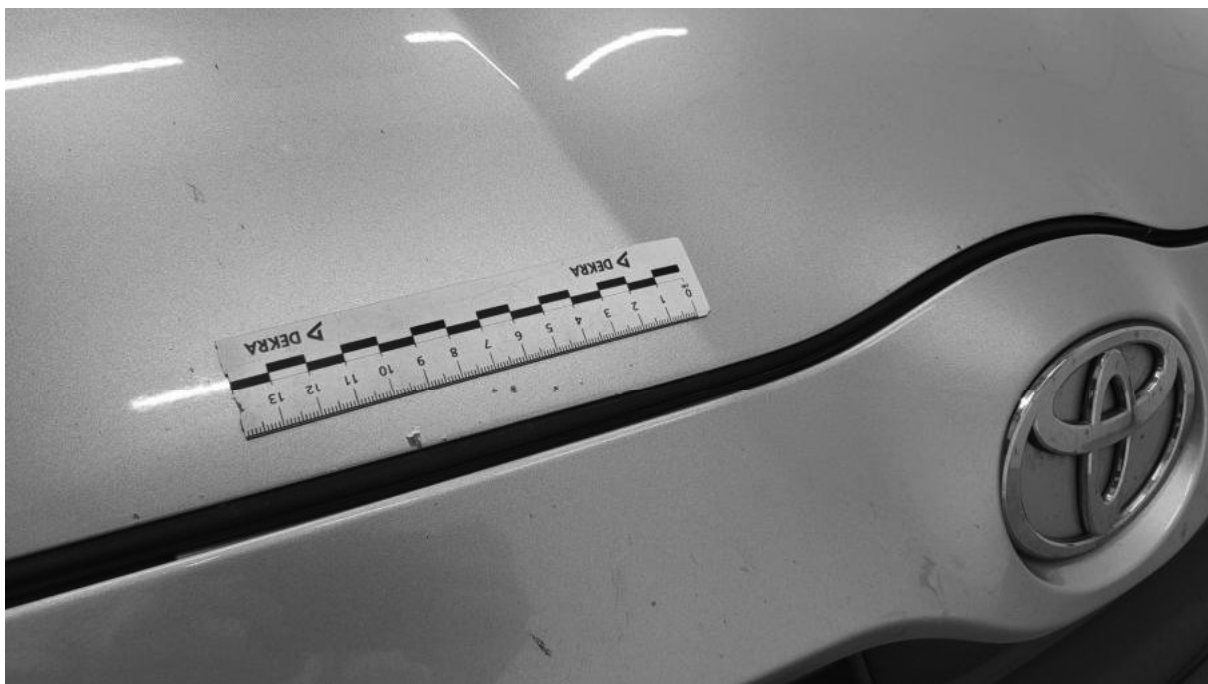
**Fot. 42**

Pokrywa komory silnika - Rysa/odprysk 1

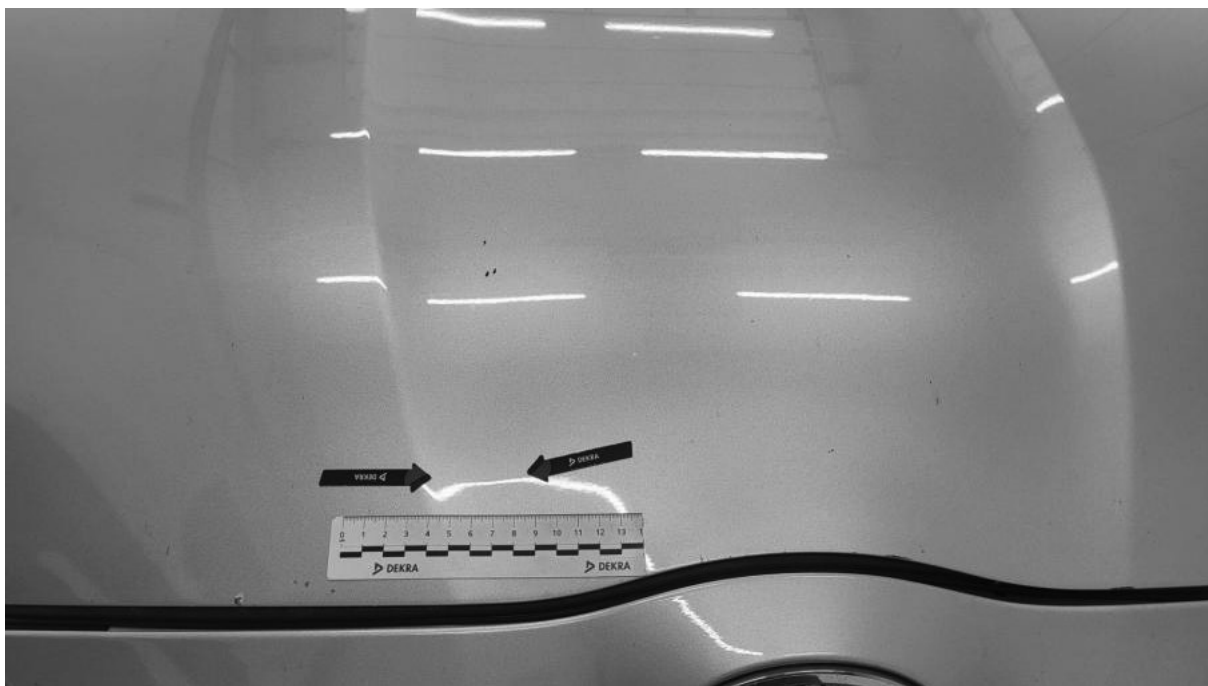
**Fot. 43**

Pokrywa komory silnika - Wgniecenie/odkształcenie 1

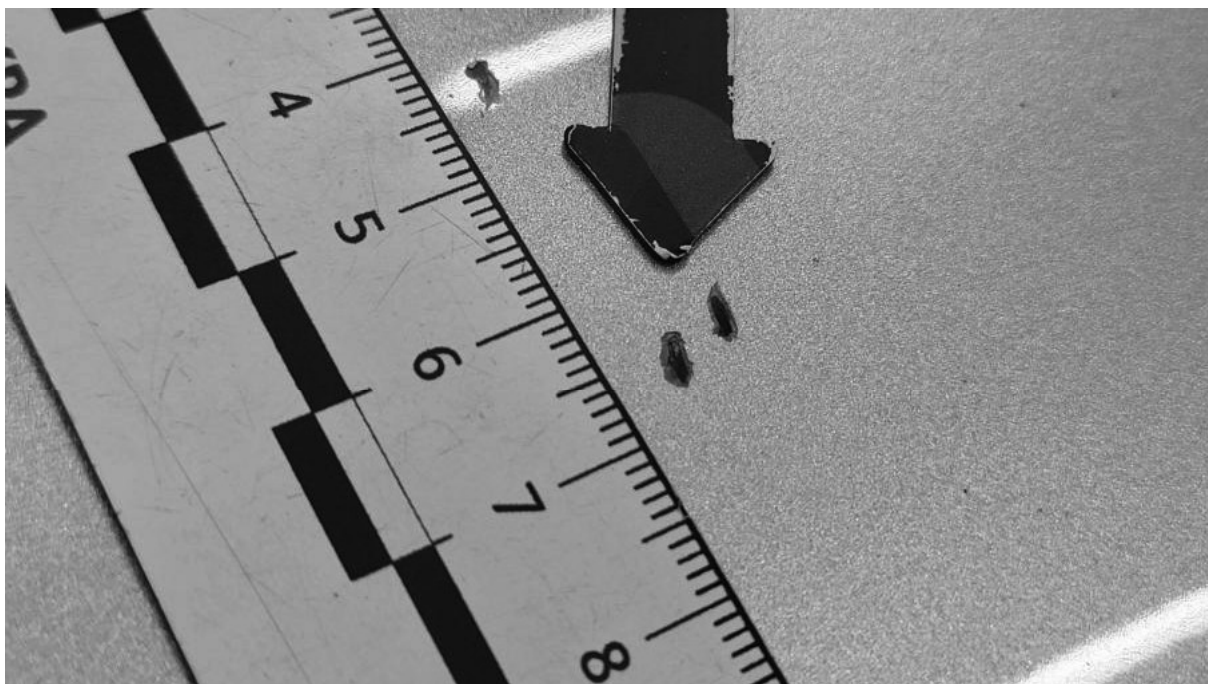
**Fot. 44**

Pokrywa komory silnika - Inne 1

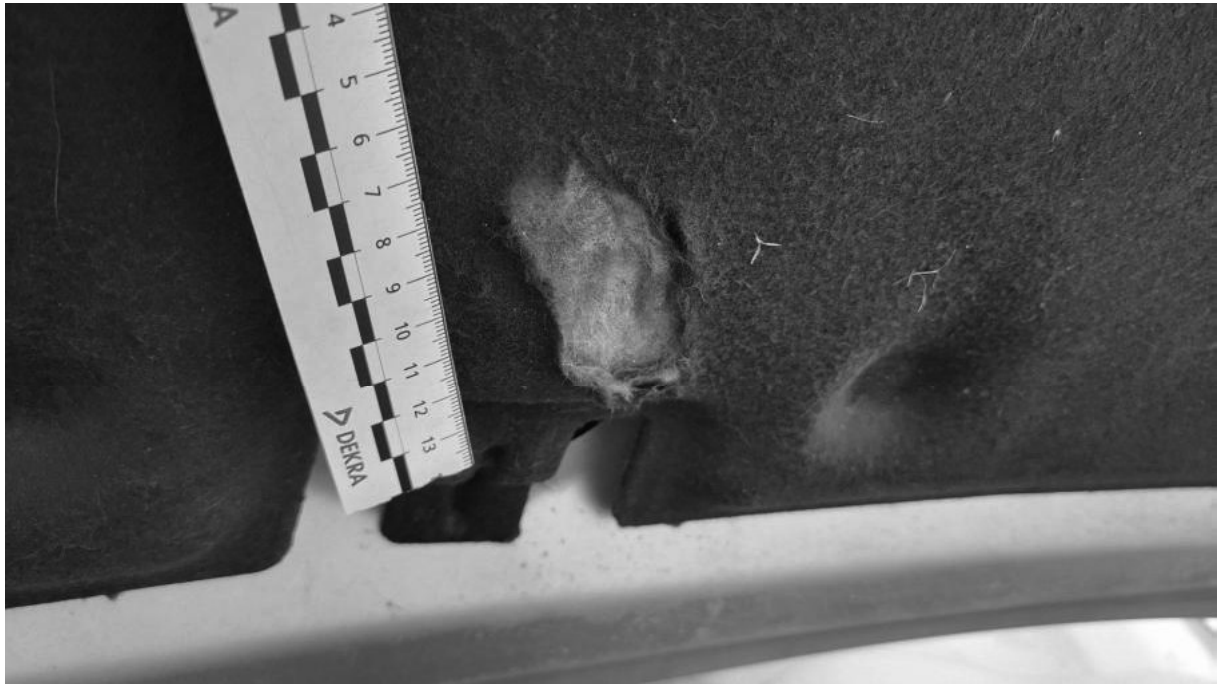
**Fot. 45**

Wykładzina pokrywy komory silnika - Pęknięcie/rozerwanie 1

| Poz. | Nazwa pozycji | Opis uszkodzeń | Kwalifik. | Naprawa [rbg] |
|---|---|---|---|---|
| 1 | Wykładzina tłumiąca pokrywy przedniej | rozerwanie | WY | 0.2 |

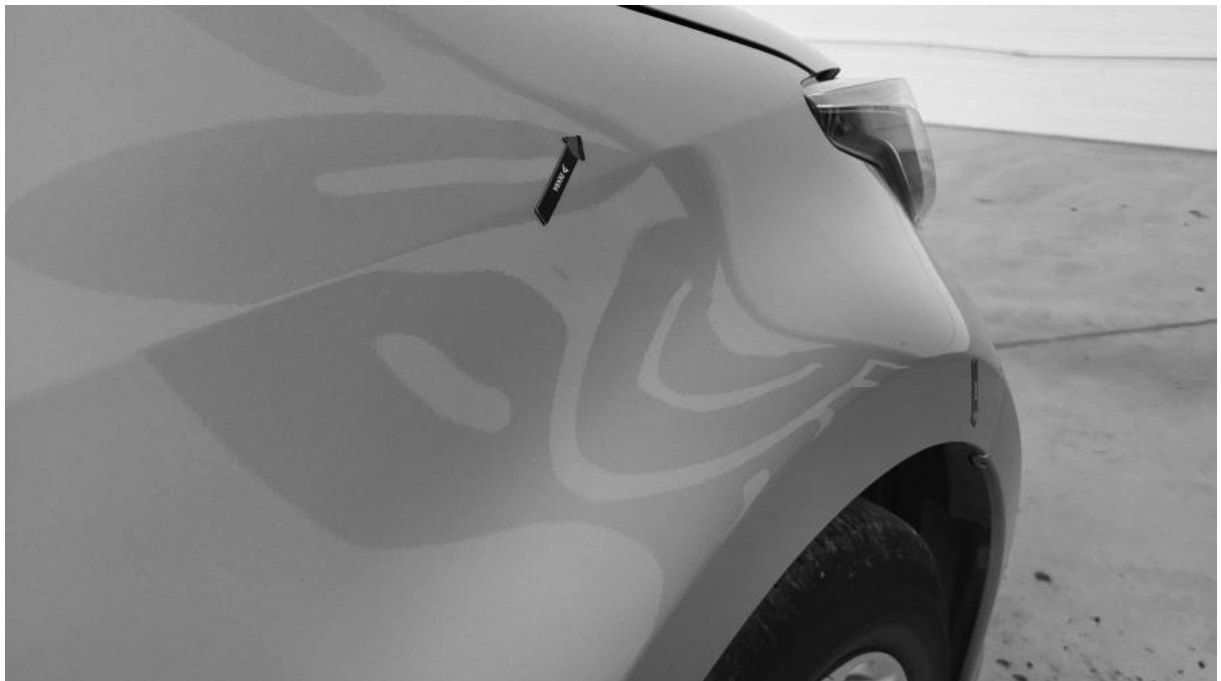
**Fot. 46**

Łótnik przedni P - Wgniecenie/odkształcenie 1

| Poz. | Nazwa pozycji | Opis uszkodzeń | Kwalifik. | Naprawa [rbg] |
|---|---|---|---|---|
| 10 | Światnik przedni R | wgniecenie | | |

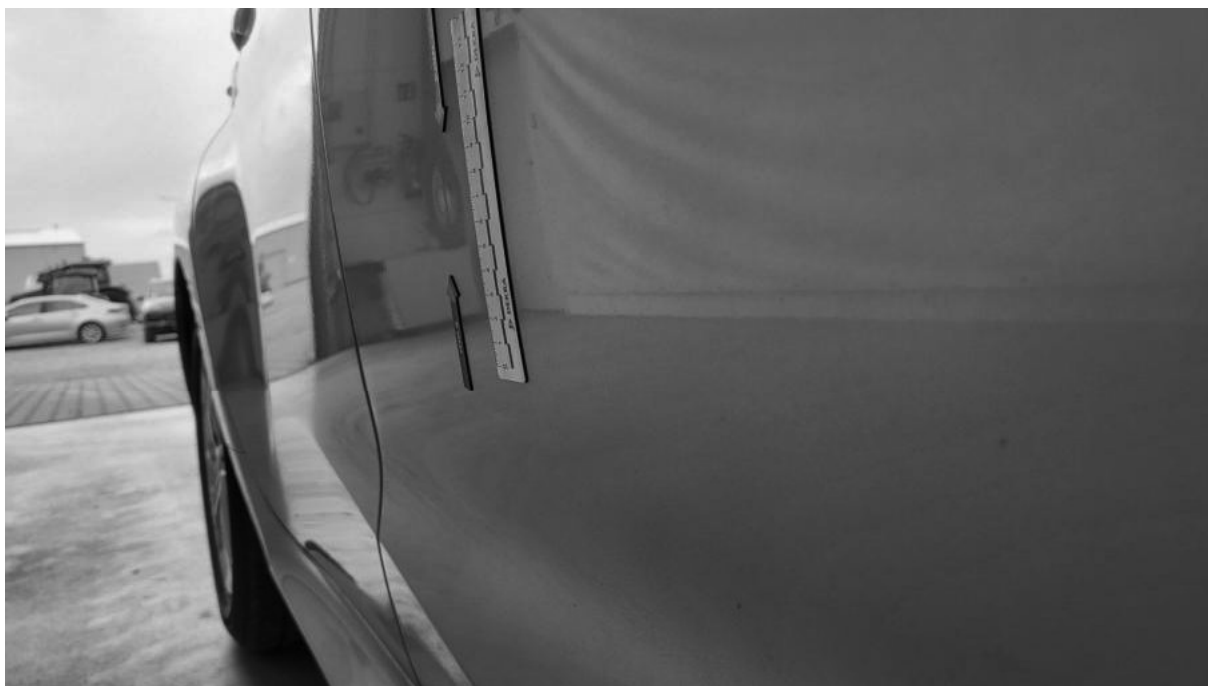
**Fot. 47**

Drzwi przednie P - Wgniecenie/odkształcenie 1

| Poz. | Nazwa pozycji | Opis uszkodzeń | Kwalifik. | Naprawa [rbg] |
|---|---|---|---|---|
| 6 | Poszycie drzwi przednich R | wgniecenie | NA | 1.8 |

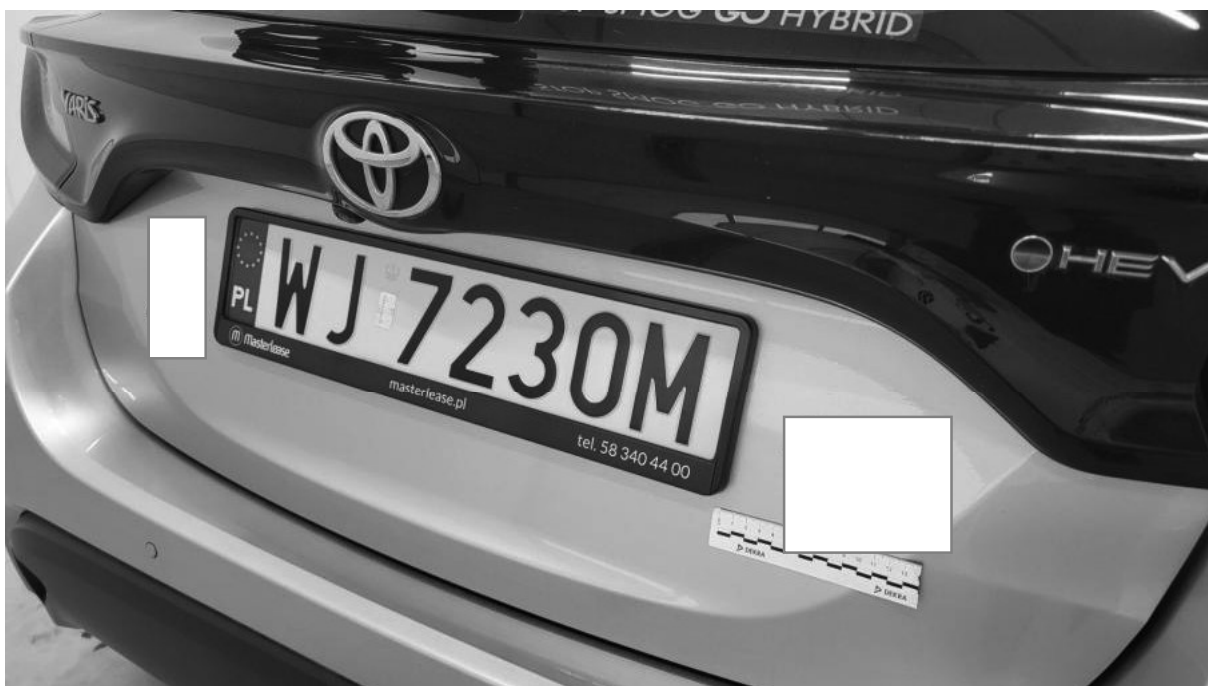
**Fot. 48**

Pokrywy bagażnika - Inne 1

| Poz. | Nazwa pozycji | Opis uszkodzeń | Kwalifik. | Naprawa [rbg] |
|---|---|---|---|---|
| 9 | Pokrywa tylna | inne | NA | |

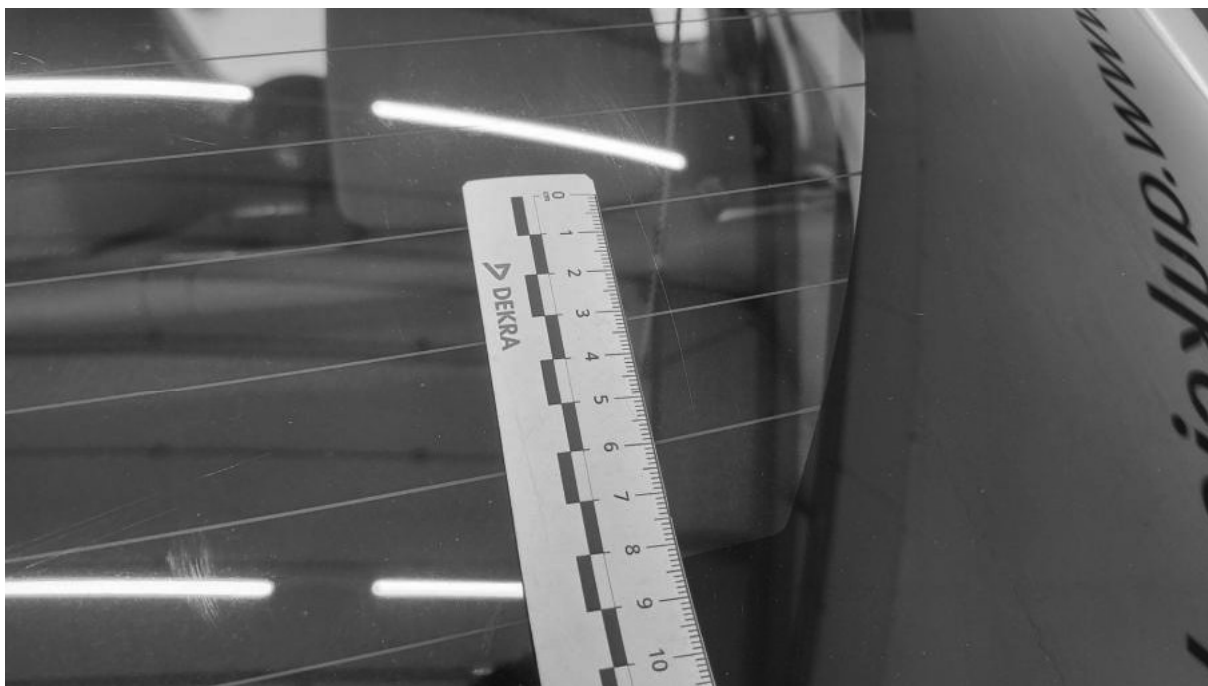
**Fot. 49**

Szyba tylna - Rysa/odprysk 1

| Poz. | Nazwa pozycji | Opis uszkodzeń | Kwalifik. | Naprawa [rbg] |
|---|---|---|---|---|
| 13 | Szyba tylna ogrzewana/barwiona | rysa/odprysk | | |

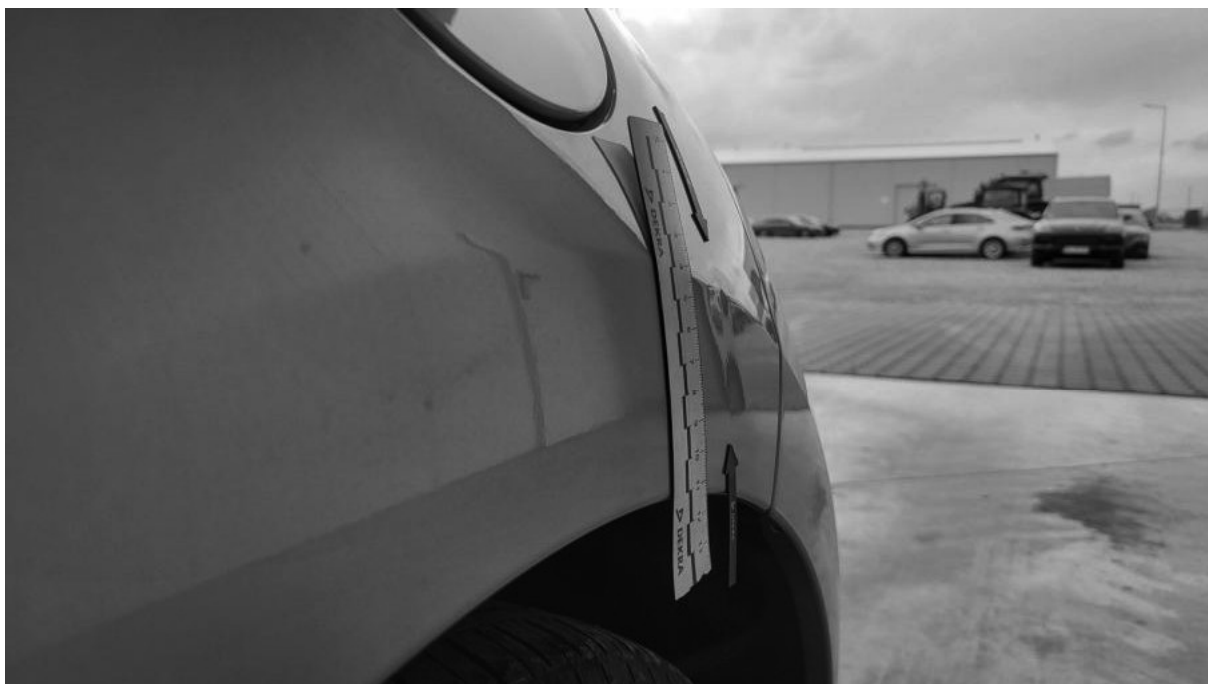
**Fot. 50**

Błotnik tylny L / Ściana boczna L - Wgniecenie/odkształcenie 1

| Poz. | Nazwa pozycji | Opis uszkodzeń | Kwalifik. | Naprawa [rbg] |
|---|---|---|---|---|
| 8 | Światnik tylny L | wgniecenie | NA | 1.5 |

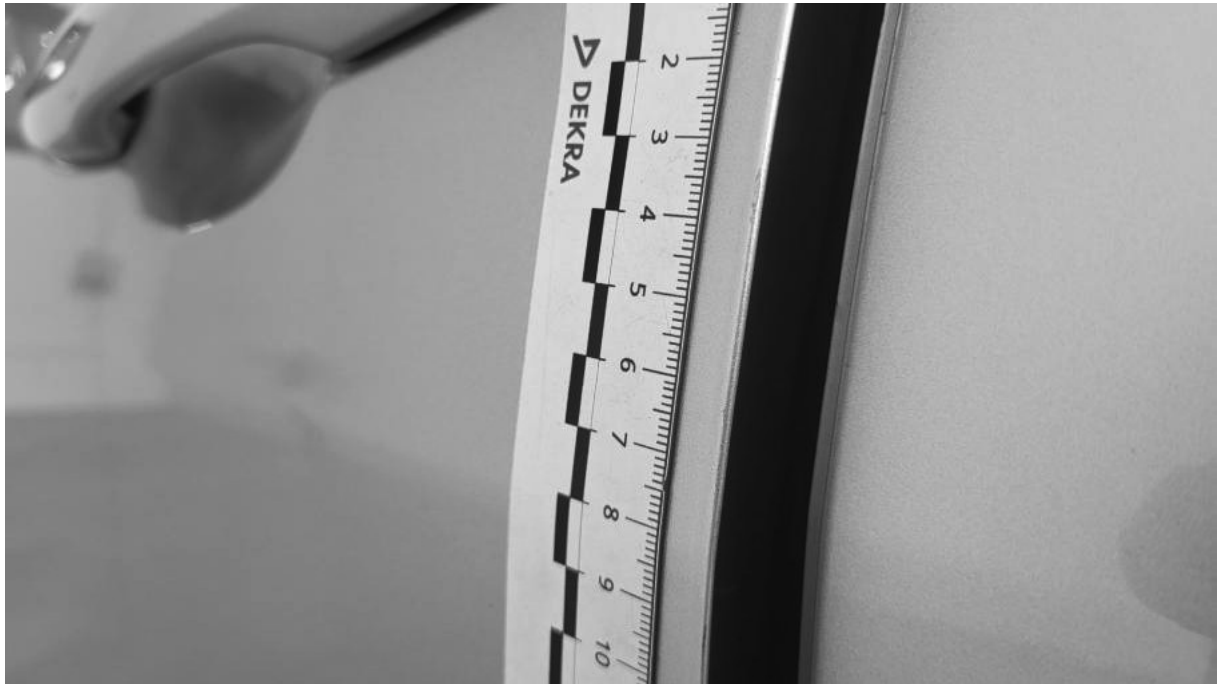
**Fot. 51**

Drzwi przed L - Rysa/odprysk 1

| Poz. | Nazwa pozycji | Opis uszkodzeń | Kwalifik. | Naprawa [rbg] |
|---|---|---|---|---|
| 11 | Poszycie drzwi przednich L | zarysowanie | | |

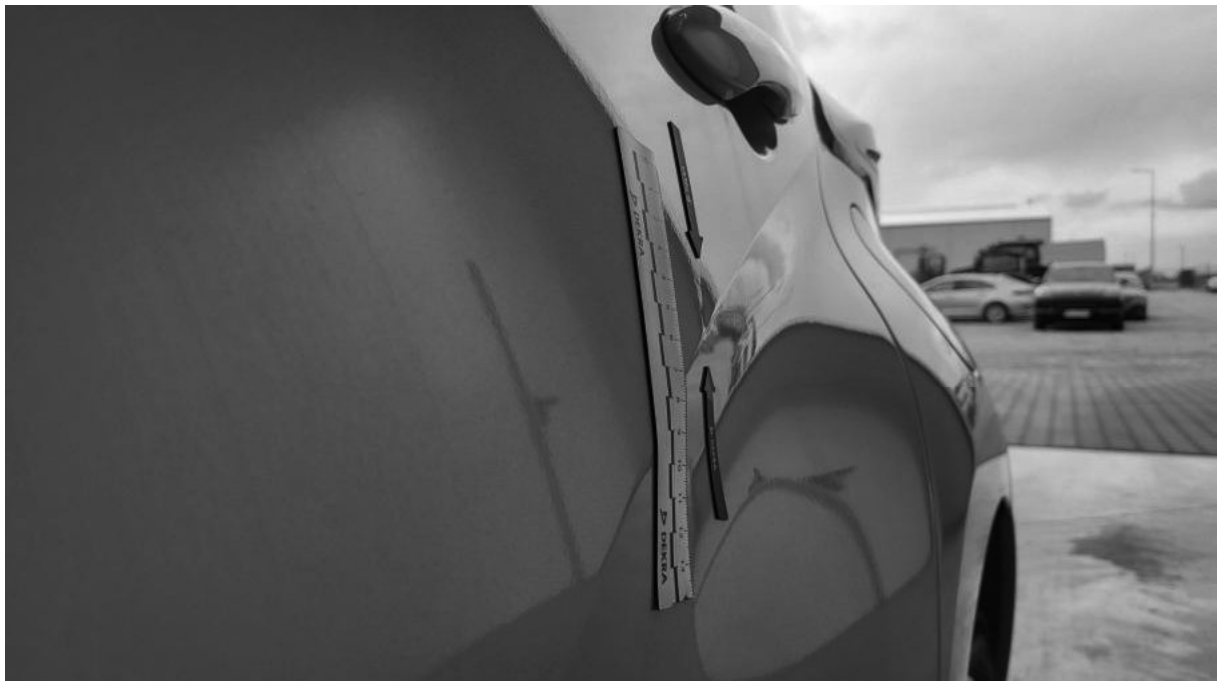
**Fot. 52**

Drzwi tylne L - Wgniecenie/odkształcenie 1

| Poz. | Nazwa pozycji | Opis uszkodzeń | Kwalifik. | Naprawa [rbg] |
|---|---|---|---|---|
| 7 | Poszycie drzwi tylnych L | wgniecenie | NA | 1.5 |

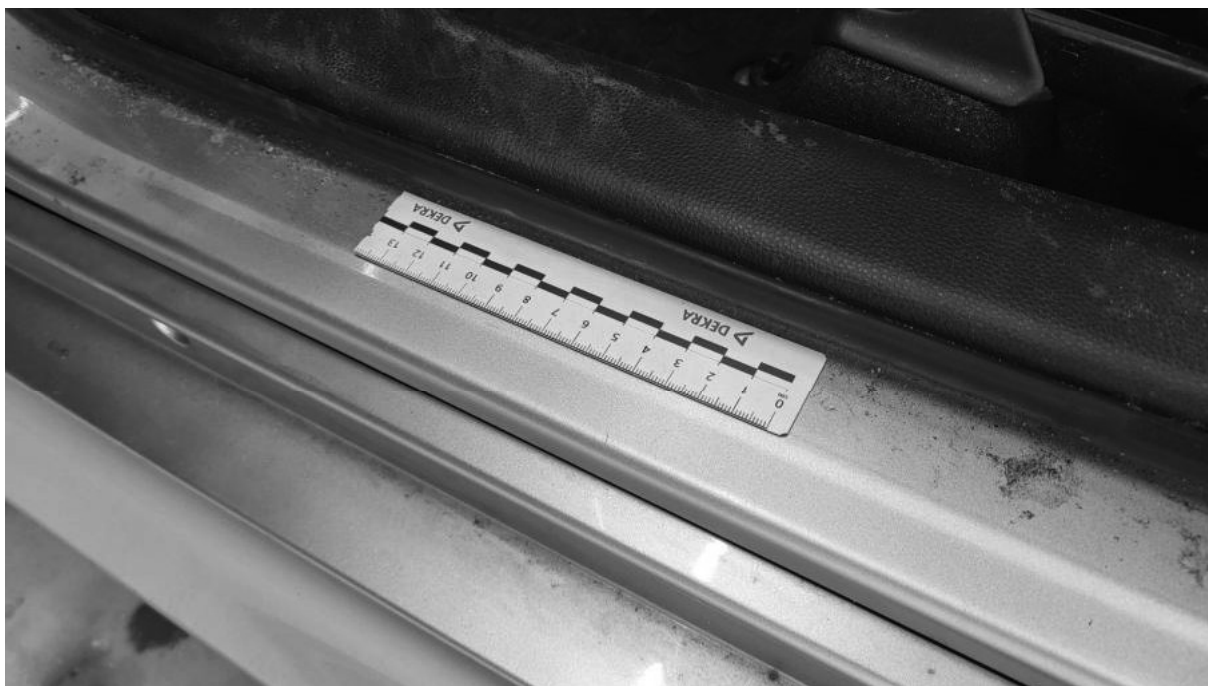
**Fot. 53**

Próg L - Rysa/odprysk 1

| Poz. | Nazwa pozycji | Opis uszkodzeń | Kwalifik. | Naprawa [rbg] |
|---|---|---|---|---|
| 12 | Próg L | zarysowanie | | |

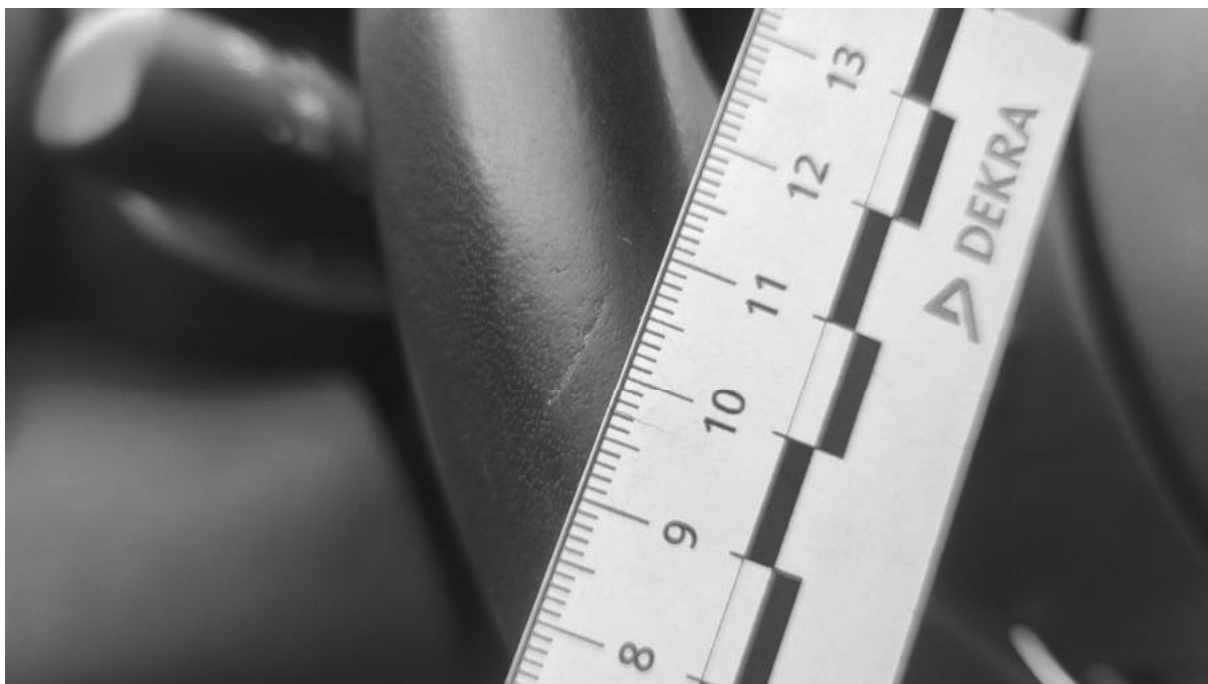
**Fot. 54**

Koło kierownicy - Rysa/odprysk 1

| Poz. | Nazwa pozycji | Opis uszkodzeń | Kwalifik. | Naprawa [rbg] |
|---|---|---|---|---|
| 14 | Kierownica skórzana z Airbag | zarysowanie | | |

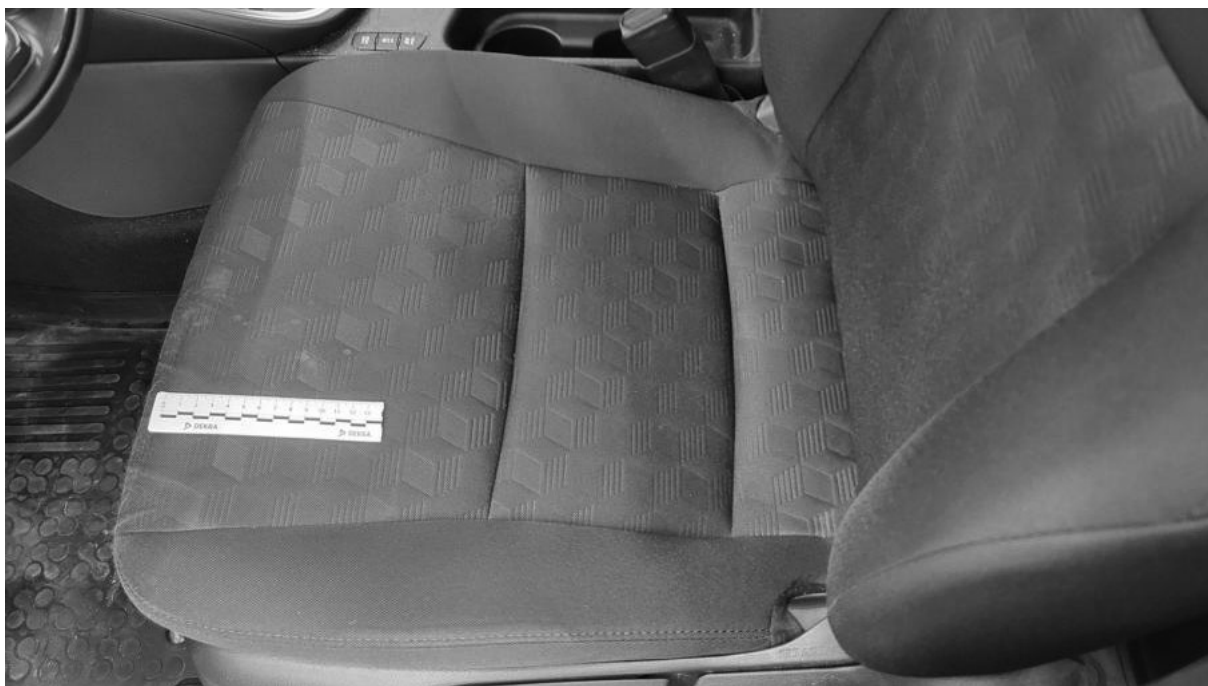
**Fot. 55**

Fotel prz. lew. - Inne 1

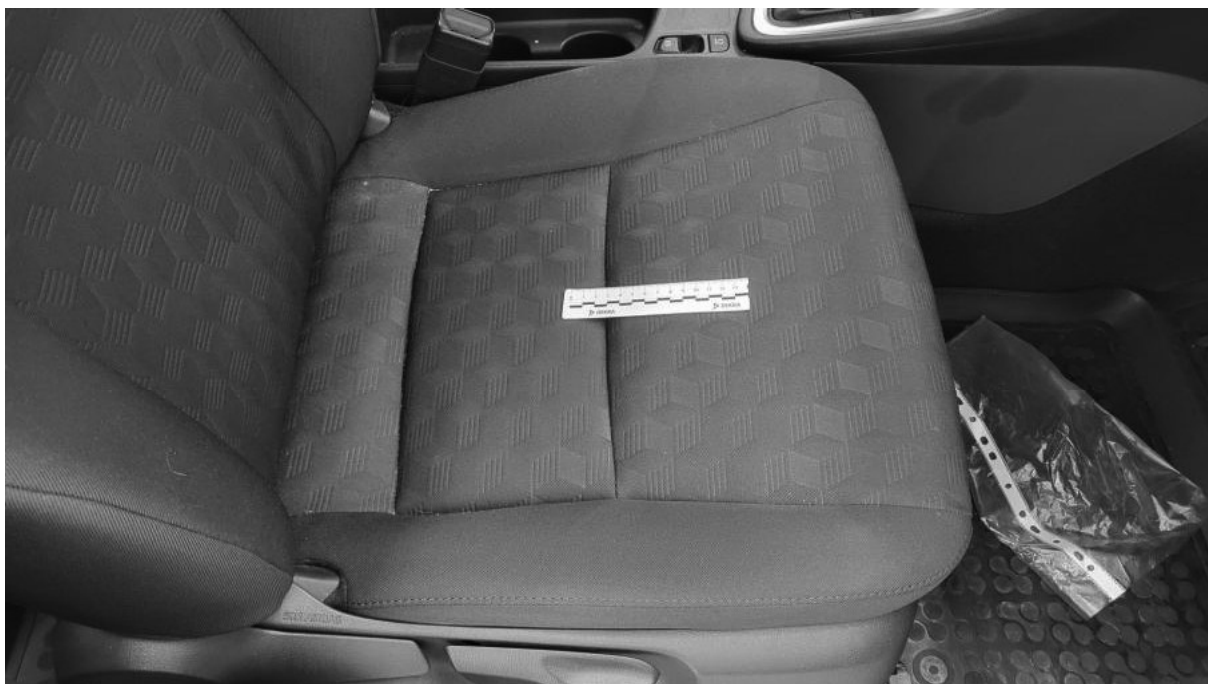
**Fot. 56**

Fotel prz. praw. - Inne 1

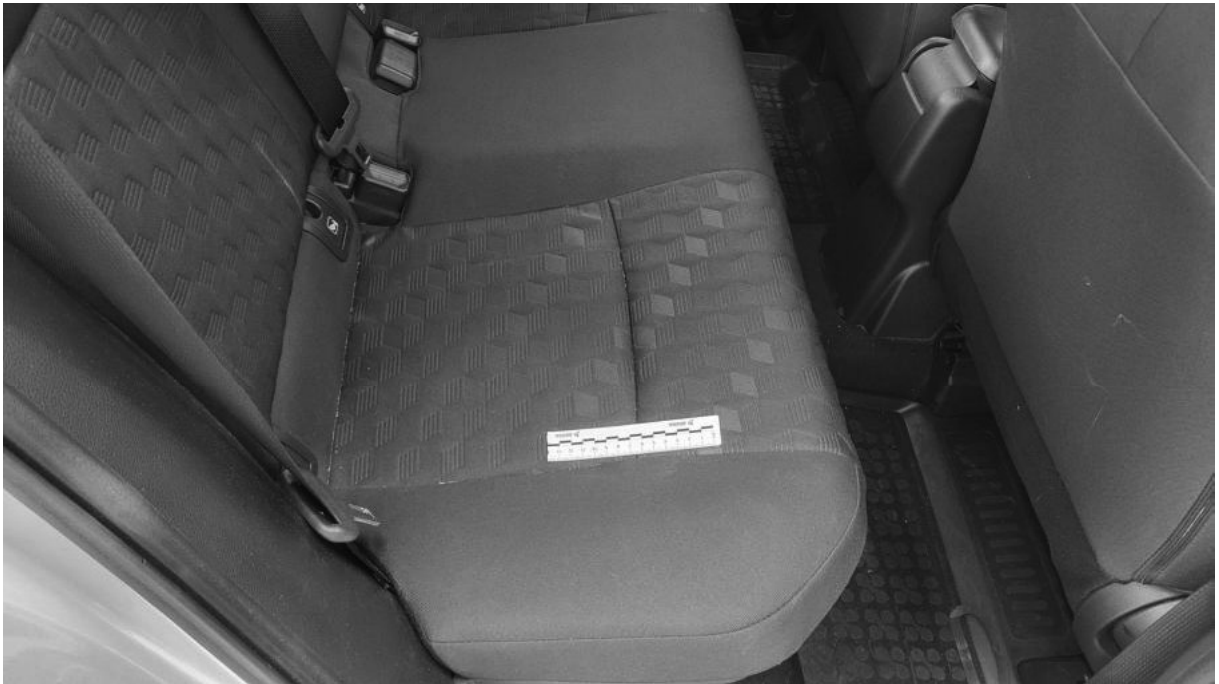
**Fot. 57**

Kanapa tyl. - Inne 1

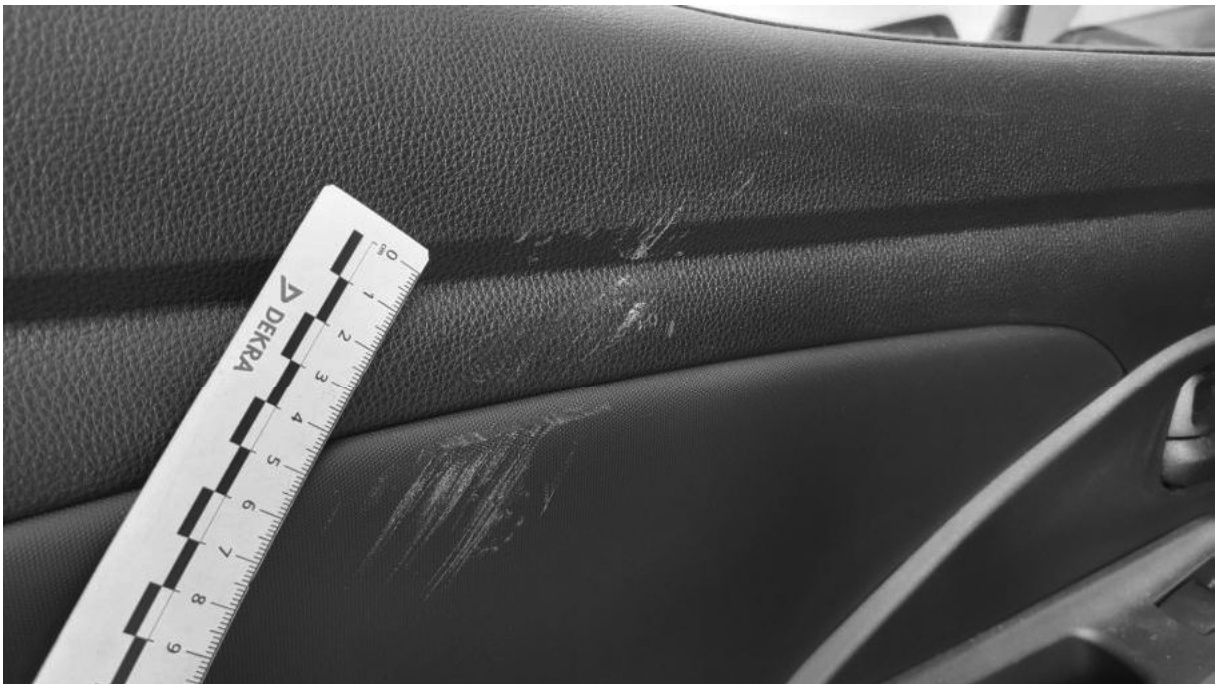
**Fot. 58**

Tapicerka drzwi tylnych L - Rysa/odprysk 1

| Poz. | Nazwa pozycji | Opis uszkodzeń | Kwalifik. | Naprawa [rbg] |
|---|---|---|---|---|
| 3 | Boczek tapicerski drzwi kpl. L | zarysowanie | WY | 0.4 |

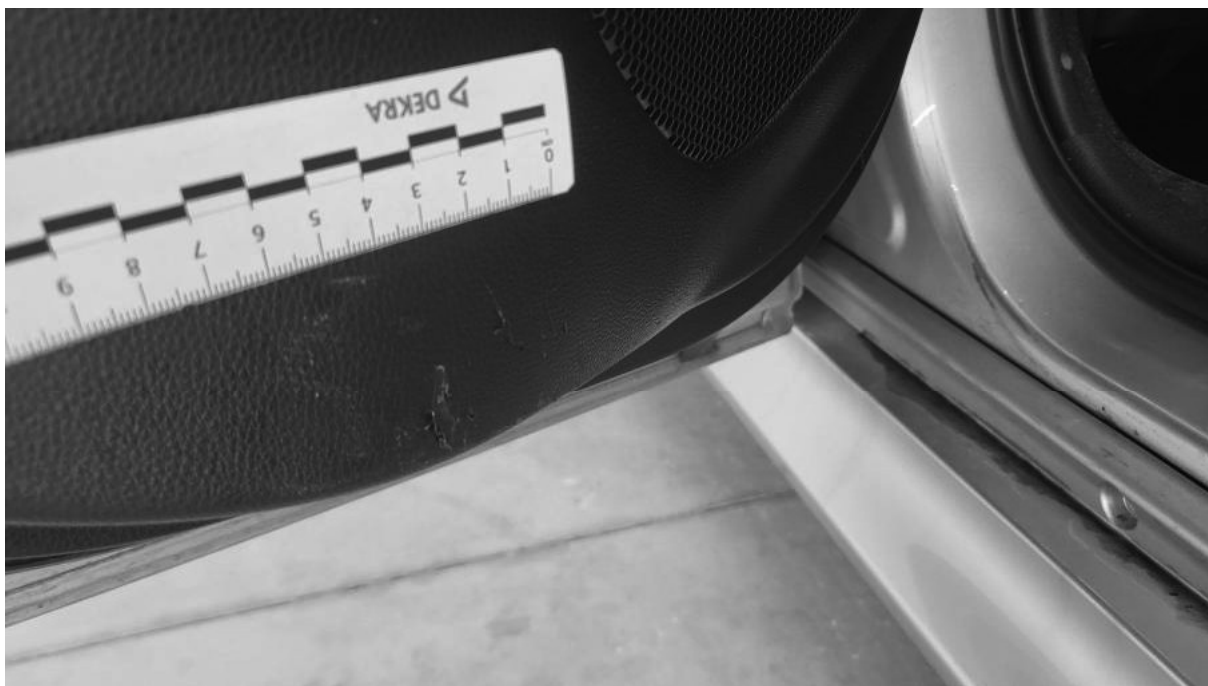
**Fot. 59**

Tapicerka drzwi tylnych L - Rysa/odprysk 2

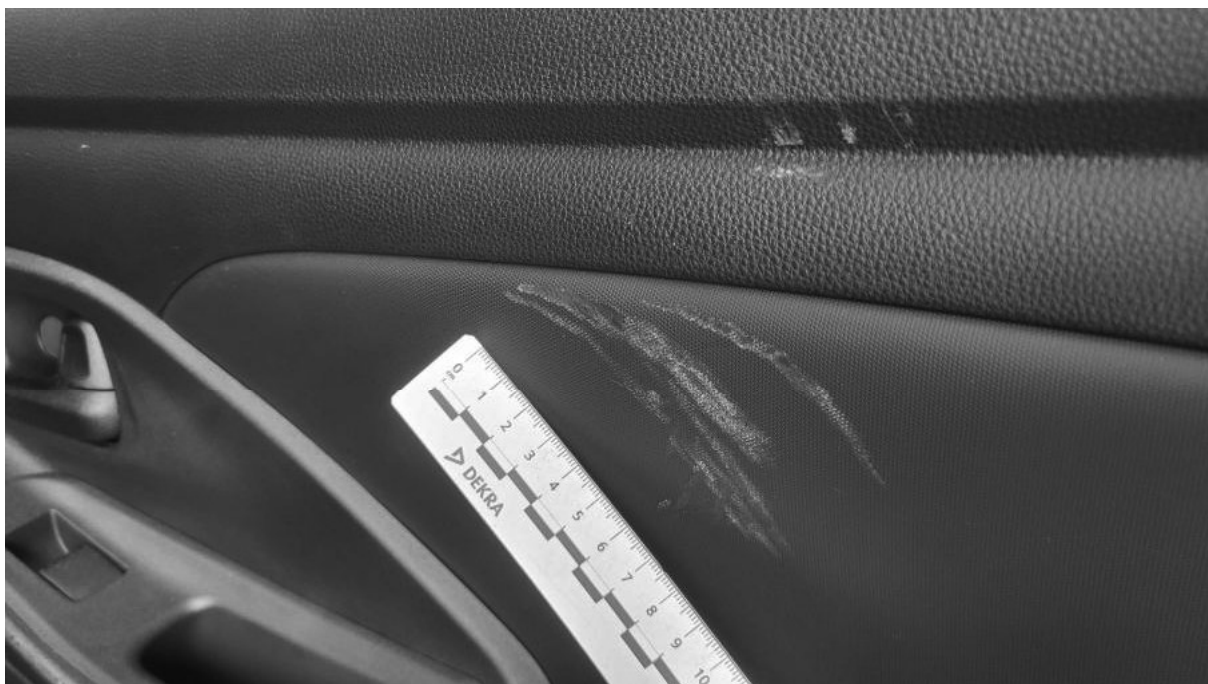
**Fot. 60**

Tapicerka drzwi tylnych P - Rysa/odprysk 1

| Poz. | Nazwa pozycji | Opis uszkodzeń | Kwalifik. | Naprawa [rbg] |
|---|---|---|---|---|
| 4 | Boczek tapicerski drzwi kpl. R | zarysowanie | WY | 0.2 |

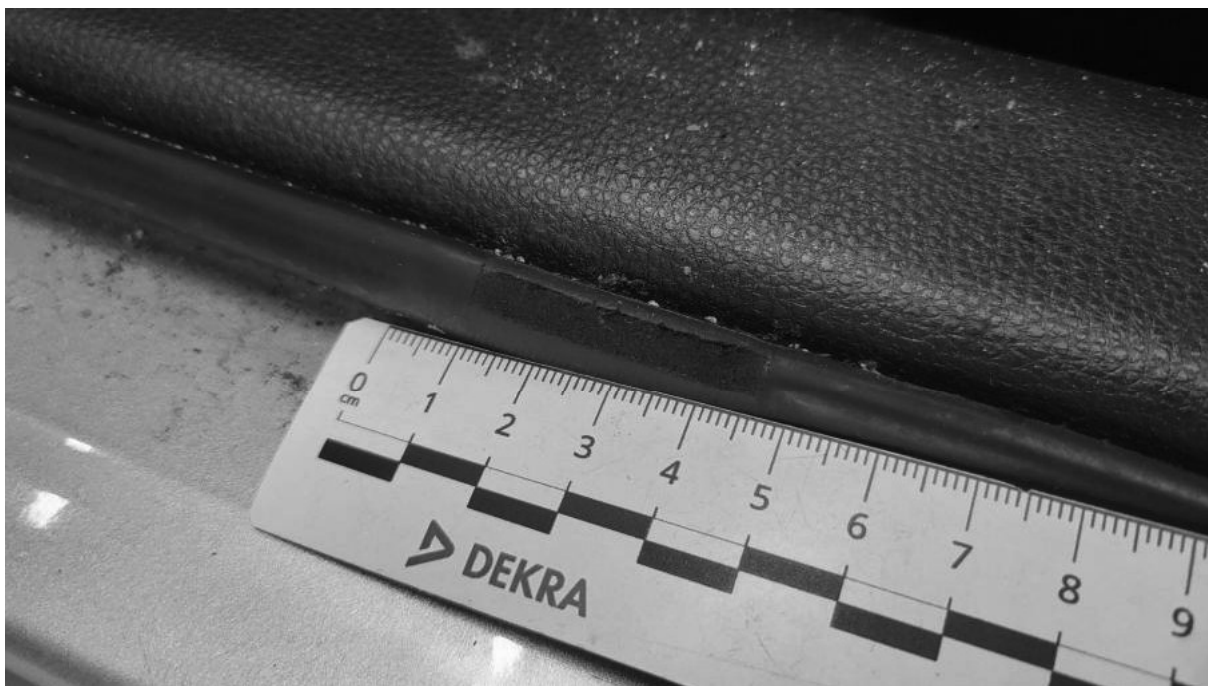
**Fot. 61**

Uszczelka drzwi przednich L - Rysa/odprysk 1

| Poz. | Nazwa pozycji | Opis uszkodzeń | Kwalifik. | Naprawa [rbg] |
|---|---|---|---|---|
| 2 | Uszczelka drzwi przednich L | rozerwanie | WY | 0.3 |
