## WYCENA WARTOŚCI

Zadanie: Określenie wartości rynkowej pojazdu

| DANE IDENTYFIKACYJNE POJAZDU (*) | | Dane: [C] IX-2026 | |
|---|---|---|---|
| Marka: | IVECO | Nr rejestracyjny: | RDE28327 |
| Model pojazdu: | 420 Stralis E6 26.0t | Nr Info-Ekspert: | 142-07837 |

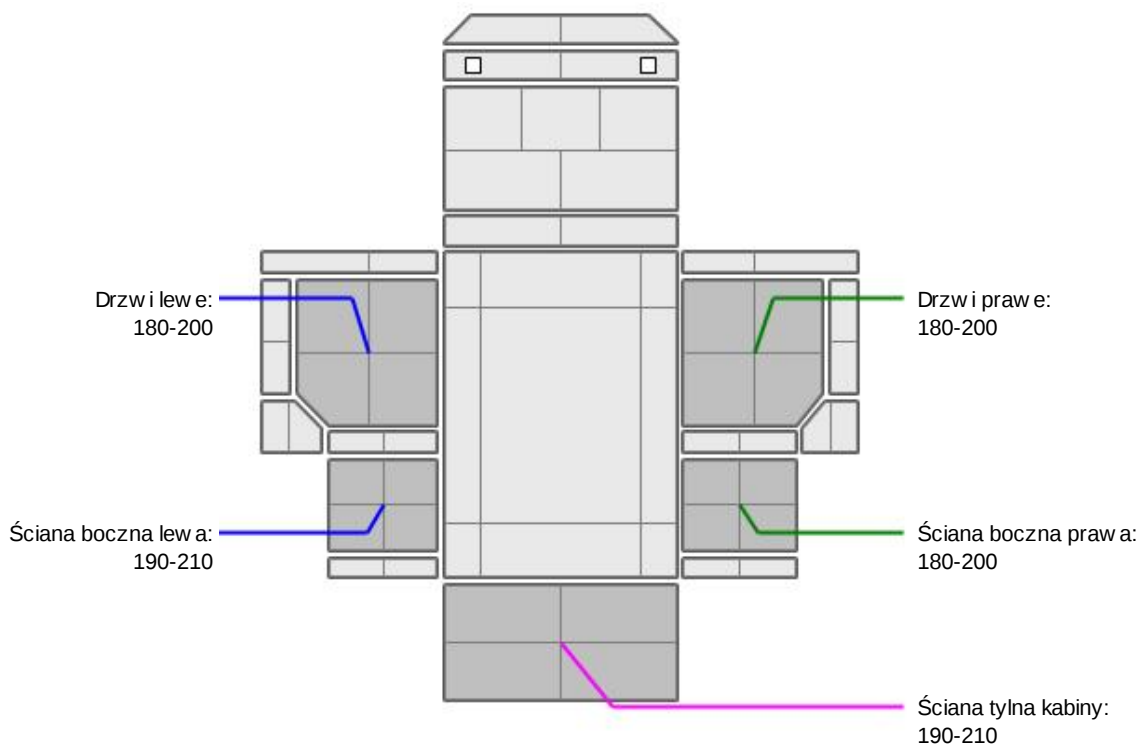
| L.p. | Nazwa elementu | L / P | Grubość powłoki [μm] | Opis |
| 1 | Drzwi | L | 180-200 | |
| 2 | Ściana boczna | L | 190-210 | |
| 3 | Drzwi | P | 180-200 | |
| 4 | Ściana boczna | P | 180-200 | |
| 5 | Ściana tylna kabiny | | 190-210 | |

Podane przedziały grubości powłoki lakierowej poszczególnych elementów dotyczą wyłącznie punktów pomiarowych, tj. trzech wybranych miejsc na danym elemencie nadwozia. Nie oznacza to, że w pozostałych obszarach danego elementu grubość powłoki jest jednakowa ani że nie może wykroczyć poza wskazane zakresy. Pomiary wykonano urządzeniem będącym w posiadaniu rzeczoznawcy. Pomiar wykonany innym przyrządem może się różnić.
