Nr zlecenia: 09/18/09/2026/CarArena STANDARD

## Wycena wartości

Zadanie: Ocena stanu technicznego i określenie wartości rynkowej pojazdu

| DANE IDENTYFIKACYJNE POJAZDU | | Dane: [O] IX-2026 | |
|---|---|---|---|
| Model pojazdu: | <b>218i Active Tourer MR`22 E6d/e U06</b> | Nr Info-Ekspert: | <b>003-06413</b> |

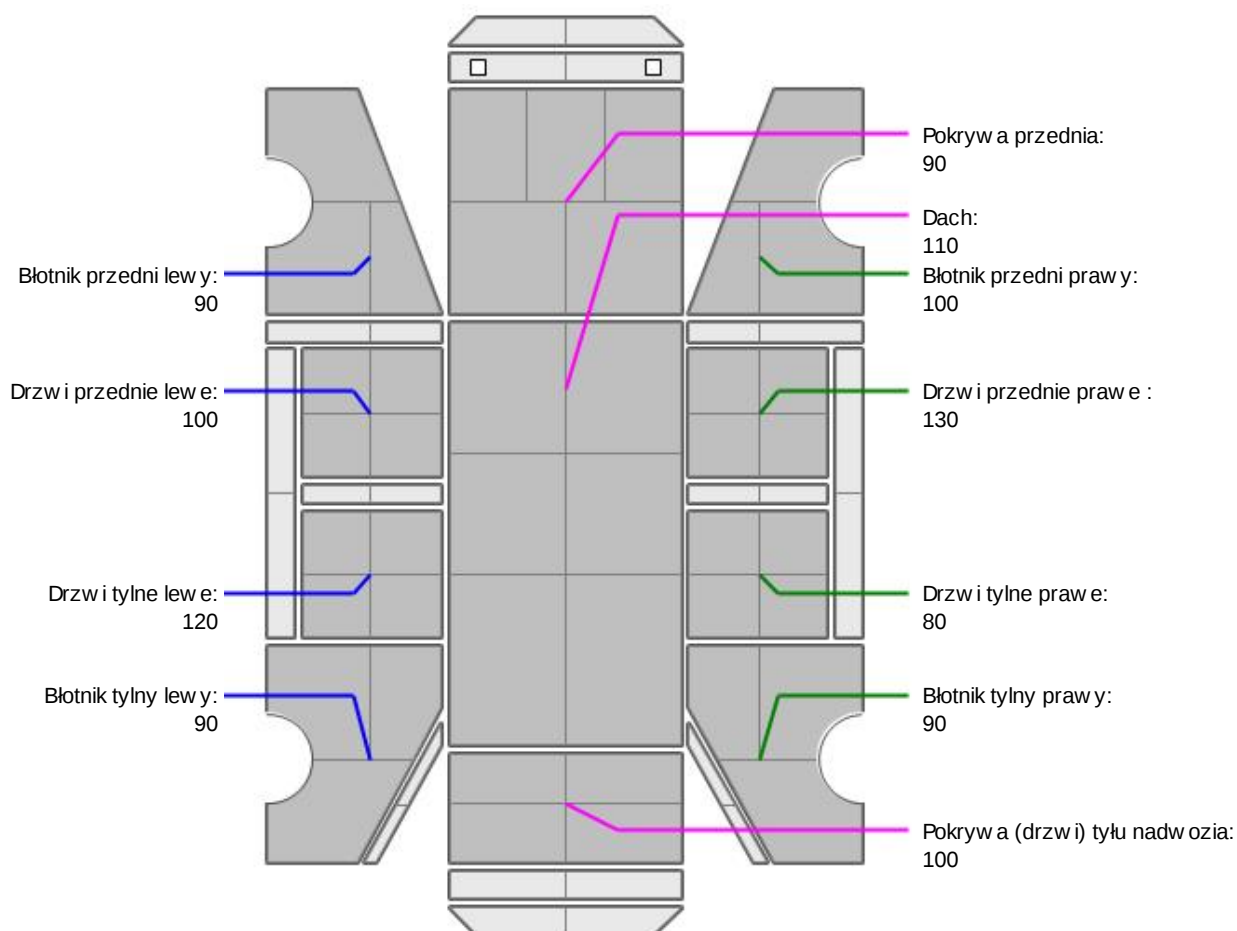
## NADWOZIE – Opis powłoki lakierowej

| L.p. | Nazwa elementu | L / P | Grubość powłoki [µm] | Opis |
| 1 | Pokrywa przednia | | 90 | |
| 2 | Dach | | 110 | |
| 3 | Błotnik przedni | L | 90 | |
| 4 | Drzwi przednie | L | 100 | |
| 5 | Błotnik tylny | L | 90 | |
| 6 | Błotnik przedni | P | 100 | |
| 7 | Drzwi przednie | P | 130 | |
| 8 | Błotnik tylny | P | 90 | |
| 9 | Pokrywa (drzwi) tyłu nadwozia | | 100 | |
| 10 | Drzwi tylne | L | 120 | |
| 11 | Drzwi tylne | P | 80 | |

Podane przedziały grubości powłoki lakierowej poszczególnych elementów dotyczą wyłącznie punktów pomiarowych, tj. trzech wybranych miejsc na danym elemencie nadwozia. Nie oznacza to, że w pozostałych obszarach danego elementu grubość powłoki jest jednakowa ani że nie może wykroczyć poza wskazane zakresy. Pomiary wykonano urządzeniem będącym w posiadaniu rzeczoznawcy. Pomiar wykonany innym przyrządem może się różnić.
