Nr zlecenia: 01/07/09/2026/CarArena STANDARD

## Wycena wartości

Zadanie: Określenie wartości rynkowej pojazdu

| DANE IDENTYFIKACYJNE POJAZDU | | Dane: [C] IX-2026 | |
|---|---|---|---|
| Marka: | MAN | Nr rejestracyjny: | PKS13051 |

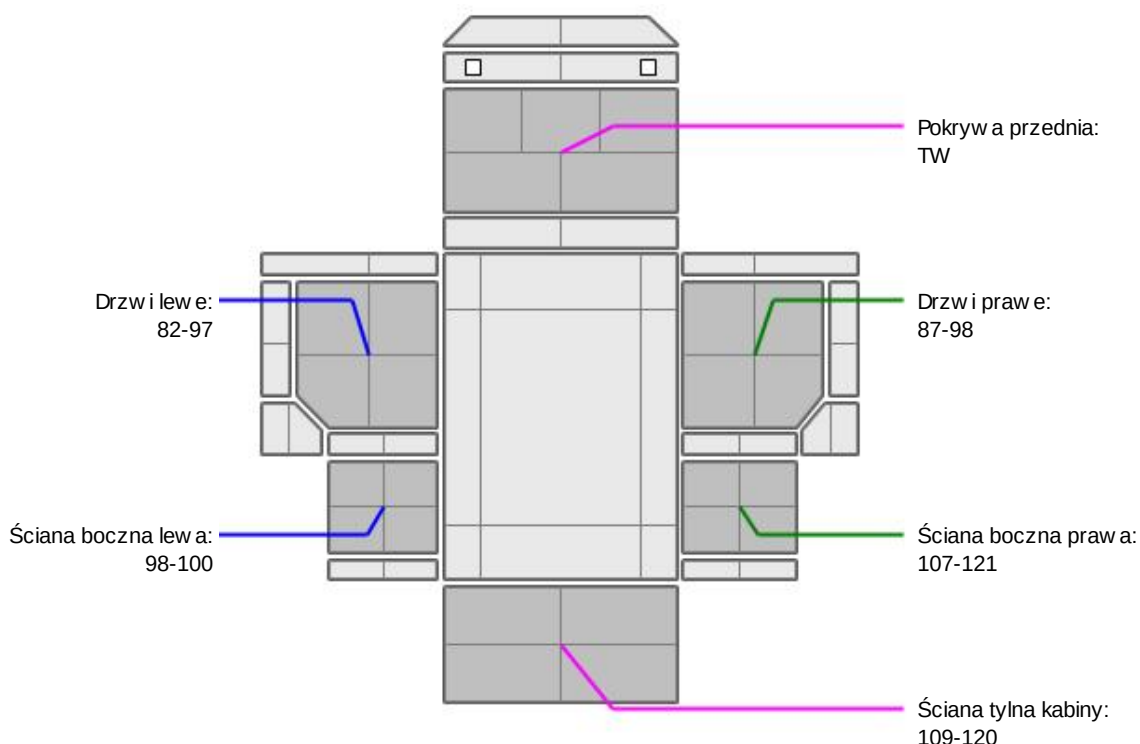
## KABINA KIEROWCY – Opis powłoki lakierowej

| L.p. | Nazwa elementu | L / P | Grubość powłoki [μm] | Opis |
| 1 | Pokrywa przednia | | TW | |
| 2 | Drzwi | L | 82-97 | |
| 3 | Ściana boczna | L | 98-100 | |
| 4 | Drzwi | P | 87-98 | |
| 5 | Ściana boczna | P | 107-121 | |
| 6 | Ściana tylna kabiny | | 109-120 | |

Podane przedziały grubości powłoki lakierowej poszczególnych elementów dotyczą wyłącznie punktów pomiarowych, tj. trzech wybranych miejsc na danym elemencie nadwozia. Nie oznacza to, że w pozostałych obszarach danego elementu grubość powłoki jest jednakowa ani że nie może wykroczyć poza wskazane zakresy. Pomiary wykonano urządzeniem będącym w posiadaniu rzeczoznawcy. Pomiar wykonany innym przyrządem może się różnić.
