Nr zlecenia: 05/07/09/2026/CarArena STANDARD

## Wycena wartości

Zadanie: Określenie wartości rynkowej pojazdu

| DANE IDENTYFIKACYJNE POJAZDU (*) | | Dane: [C] IX-2026 | |
|---|---|---|---|
| Marka: | MAN | Nr rejestracyjny: | PKS31036 |

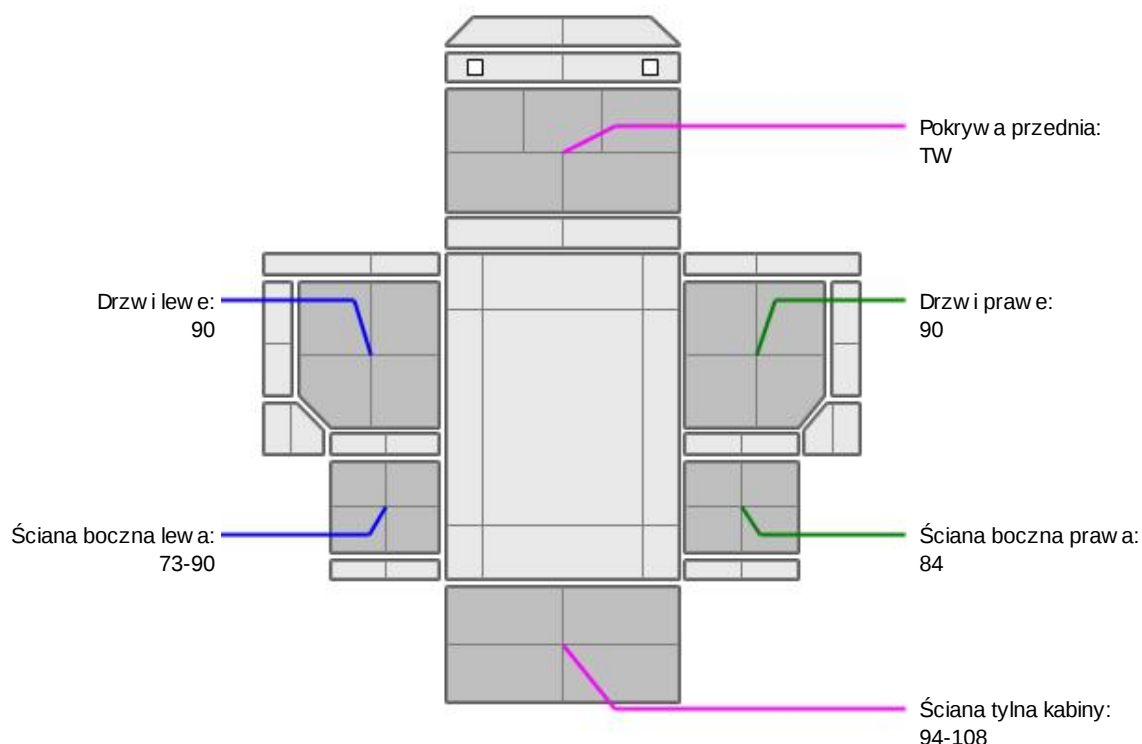
## KABINA KIEROWCY – Opis powłoki lakierowej

| L.p. | Nazwa elementu | L / P | Grubość powłoki [μm] | Opis |
| 1 | Pokrywa przednia | | TW | |
| 2 | Drzwi | L | 90 | |
| 3 | Ściana boczna | L | 73-90 | |
| 4 | Drzwi | P | 90 | |
| 5 | Ściana boczna | P | 84 | |
| 6 | Ściana tylna kabiny | | 94-108 | |

Podane przedziały grubości powłoki lakierowej poszczególnych elementów dotyczą wyłącznie punktów pomiarowych, tj. trzech wybranych miejsc na danym elemencie nadwozia. Nie oznacza to, że w pozostałych obszarach danego elementu grubość powłoki jest jednakowa ani że nie może wykroczyć poza wskazane zakresy. Pomiary wykonano urządzeniem będącym w posiadaniu rzeczoznawcy. Pomiar wykonany innym przyrządem może się różnić.
