## Raport z oględzin pojazdu

| Numer raportu | 421503/2/26-9528 | Data raportu | 09-02-2026 |

| Marka, model | OPEL Mokka 20-24 |
| Numer rejestracyjny | PO4WU15 |

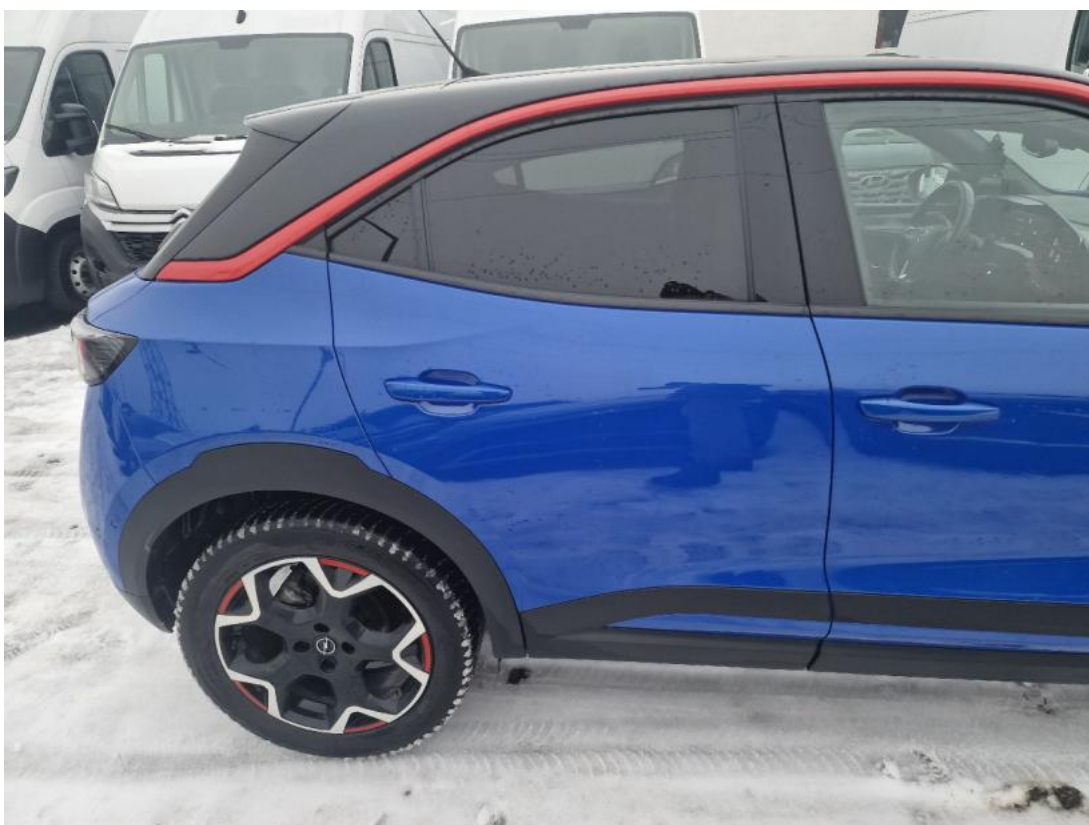
**Fot. 6**

| Poz. | Nazwa części | Przedział grubości powłoki lakierowej [µm] |
|---|---|---|
| 1 | Błotnik tylny prawy/ściana boczna prawa | 150 - 300 |

Bok prawy z tyłu

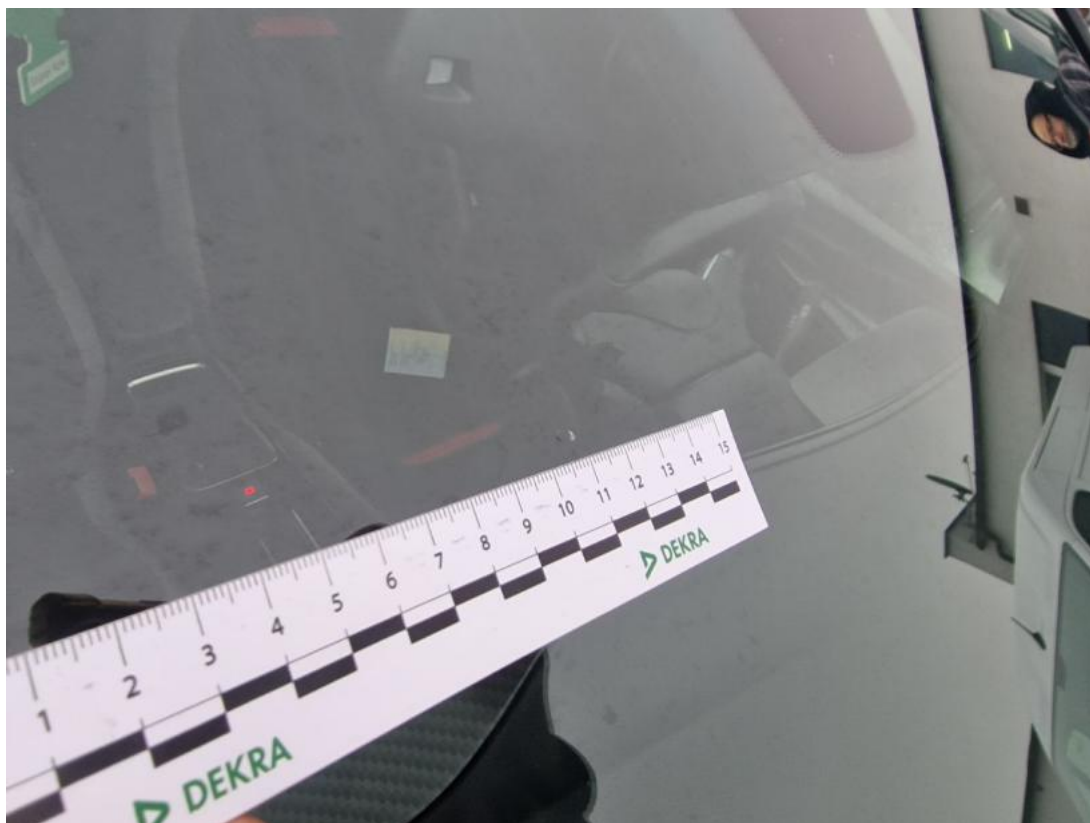
**Fot. 37**

| Poz. | Nazwa pozycji | Opis uszkodzeń | Kwalifik. | Naprawa [rbg] |
|---|---|---|---|---|
| 3 | Szyba przednia barwiona | odpryski szkła | | |

Szyba czołowa - zdjęcie pogładowe 1

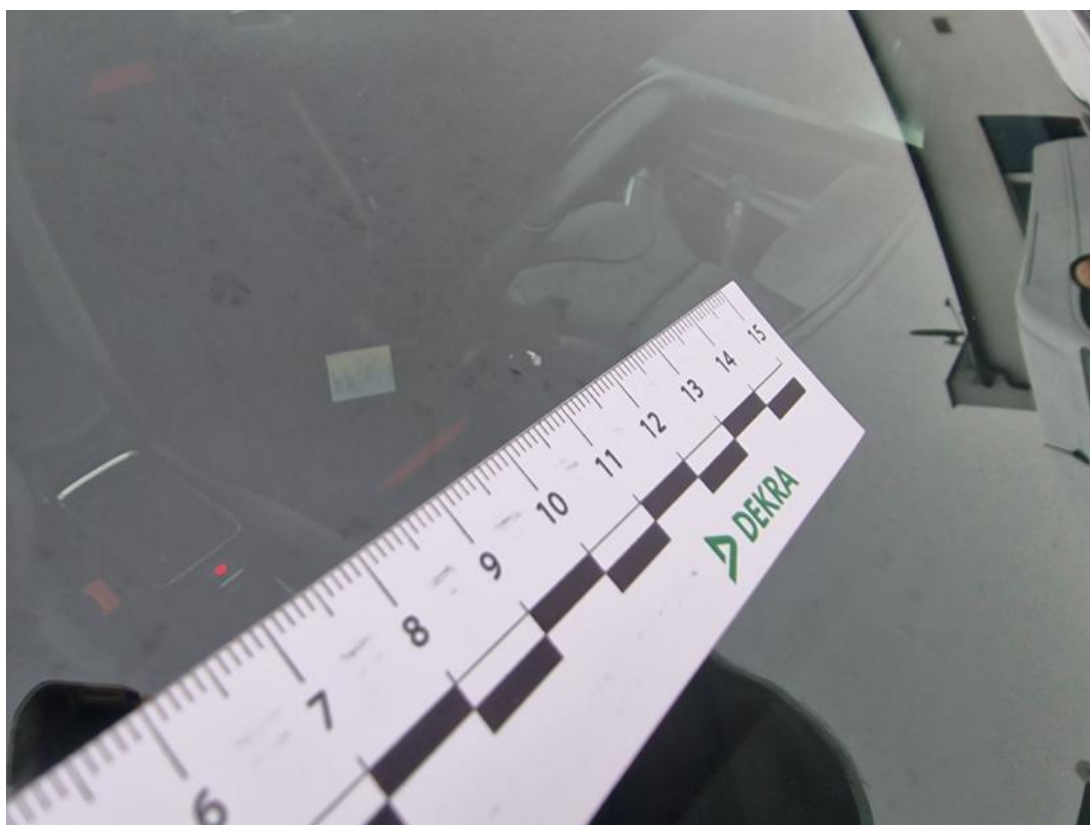
**Fot. 38**

Szyba czołowa - Rysa/odprysk 1

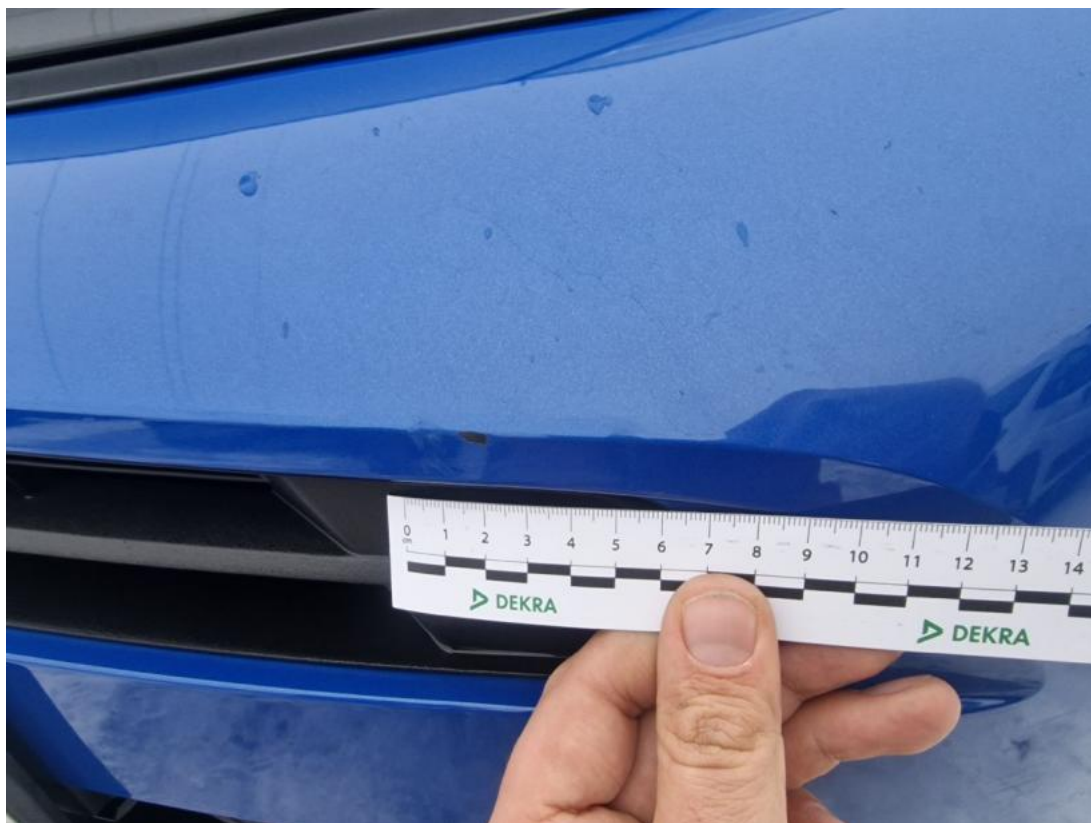
**Fot. 39**

| Poz. | Nazwa pozycji | Opis uszkodzeń | Kwalifik. | Naprawa [rbg] |
|---|---|---|---|---|
| 1 | Nakładka zderzaka przedniego, góra | zarysowanie | | |

Zderzak - zdjęcie pogładowe 1

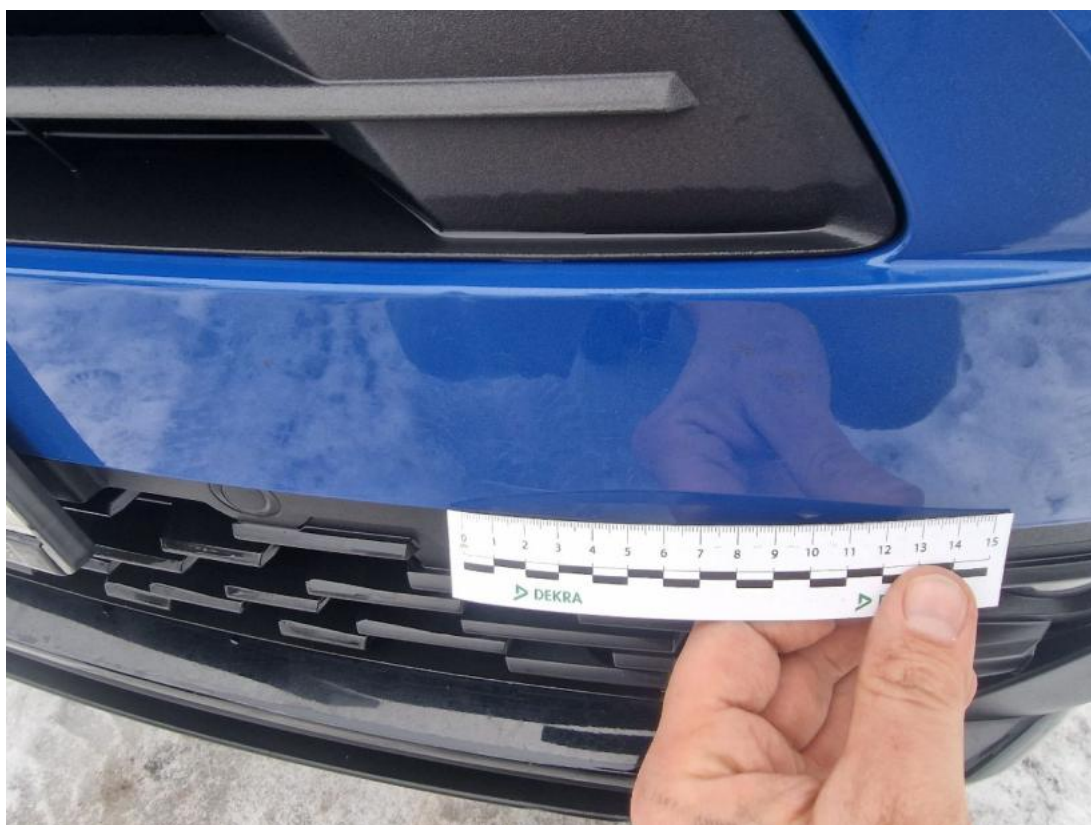
**Fot. 40**

Zderzak - zdjęcie pogładowe 2

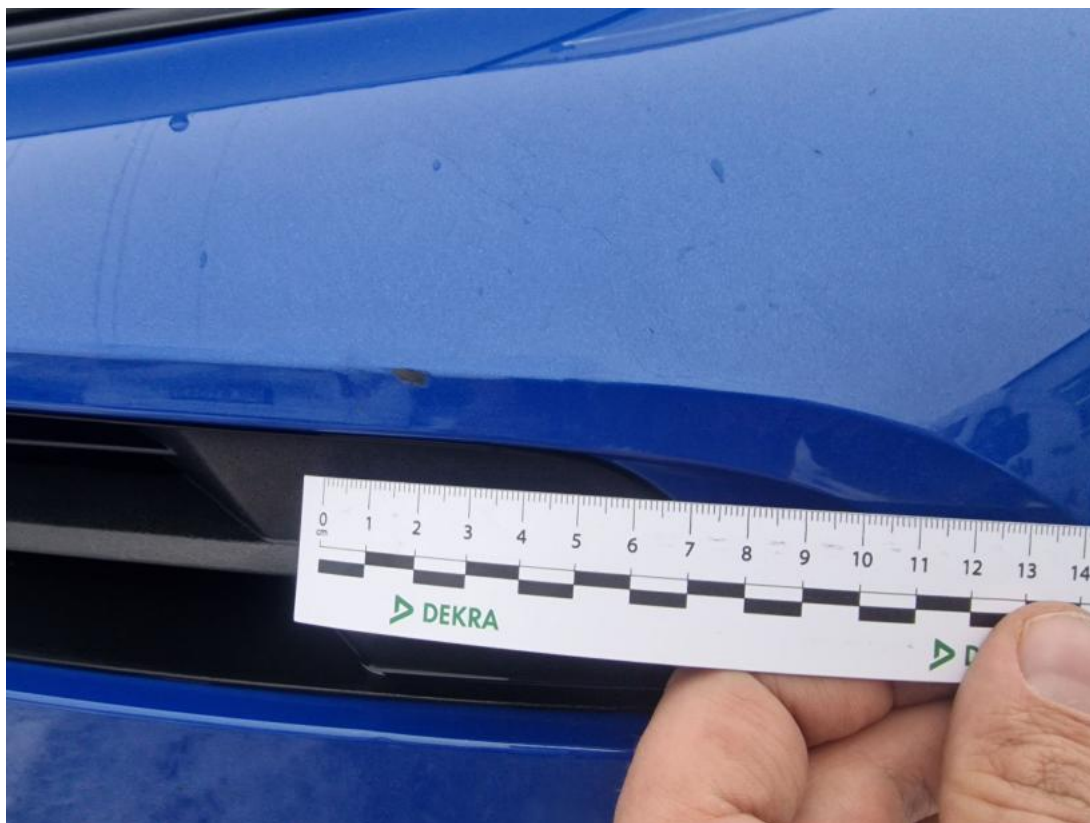
**Fot. 41**

| Poz. | Nazwa pozycji | Opis uszkodzeń | Kwalifik. | Naprawa [rbg] |
|---|---|---|---|---|
| 2 | Nakładka zderzaka przedniego, dół | łagodne, , wgniecenie, dół | | |

Zderzak - Wgniecenie/odkształcenie 1

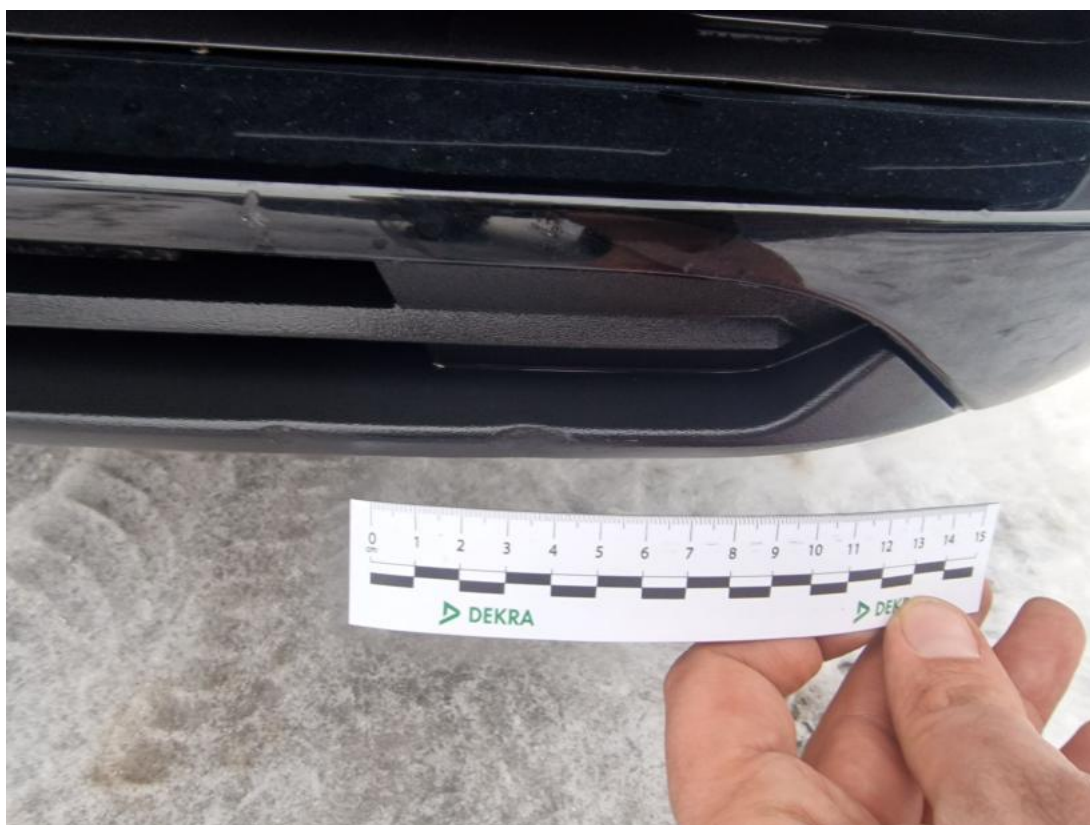
**Fot. 42**

Zderzak - Wgniecenie/odkształcenie 2
