Nr zlecenia: 75/14/09/2026/CarArena STANDARD

## Wycena wartości

Zadanie: Ocena stanu technicznego i określenie wartości rynkowej pojazdu

| DANE IDENTYFIKACYJNE POJAZDU | | Dane: [O] IX-2026 | |
|---|---|---|---|
| Marka: | BMW | Nr rejestracyjny: | WB0818X |

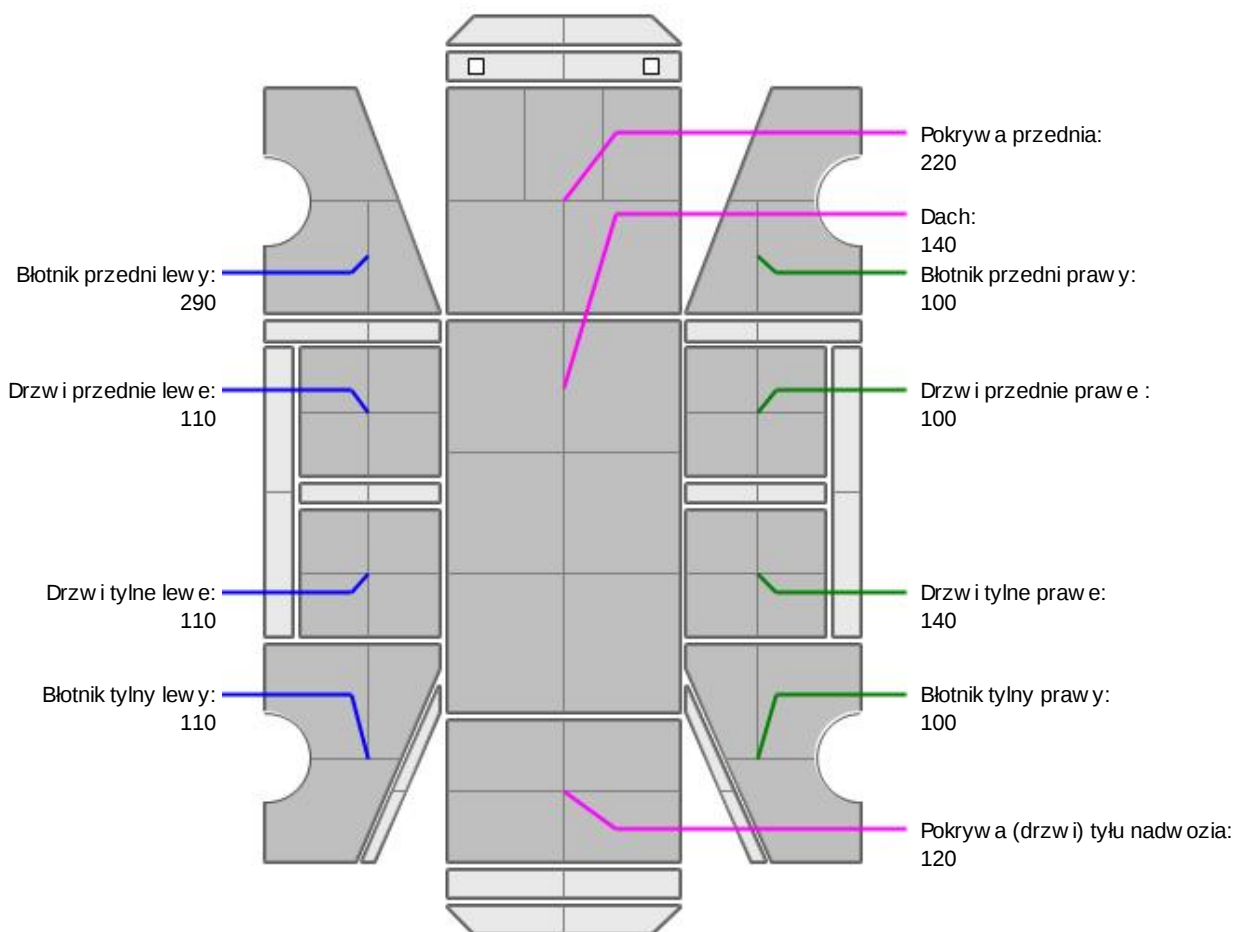
**KABINA KIEROWCY – Opis powłoki lakierowej**

| L.p. | Nazwa elementu | L / P | Grubość powłoki [µm] | Opis |
| 1 | Pokrywa przednia | | 220 | |
| 2 | Dach | | 140 | |
| 3 | Błotnik przedni | L | 290 | |
| 4 | Drzwi przednie | L | 110 | |
| 5 | Błotnik tylny | L | 110 | |
| 6 | Błotnik przedni | P | 100 | |
| 7 | Drzwi przednie | P | 100 | |
| 8 | Błotnik tylny | P | 100 | |
| 9 | Pokrywa (drzwi) tyłu nadwozia | | 120 | |
| 10 | Drzwi tylne | L | 110 | |
| 11 | Drzwi tylne | P | 140 | |

Podane przedziały grubości powłoki lakierowej poszczególnych elementów dotyczą wyłącznie punktów pomiarowych, tj. trzech wybranych miejsc na danym elemencie nadwozia. Nie oznacza to, że w pozostałych obszarach danego elementu grubość powłoki jest jednakowa ani że nie może wykroczyć poza wskazane zakresy. Pomiary wykonano urządzeniem będącym w posiadaniu rzeczoznawcy. Pomiar wykonany innym przyrządem może się różnić.
