Nr zlecenia: 48/10/09/2026/CarArena STANDARD

## Wycena wartości

Zadanie: Określenie wartości rynkowej pojazdu

| DANE IDENTYFIKACYJNE POJAZDU | | Dane: [D] IX-2026 | |
|---|---|---|---|
| Model pojazdu: | 313 Sprinter CDI MR`13 E5 3.5t | Nr Info-Ekspert: | 022-07117 |

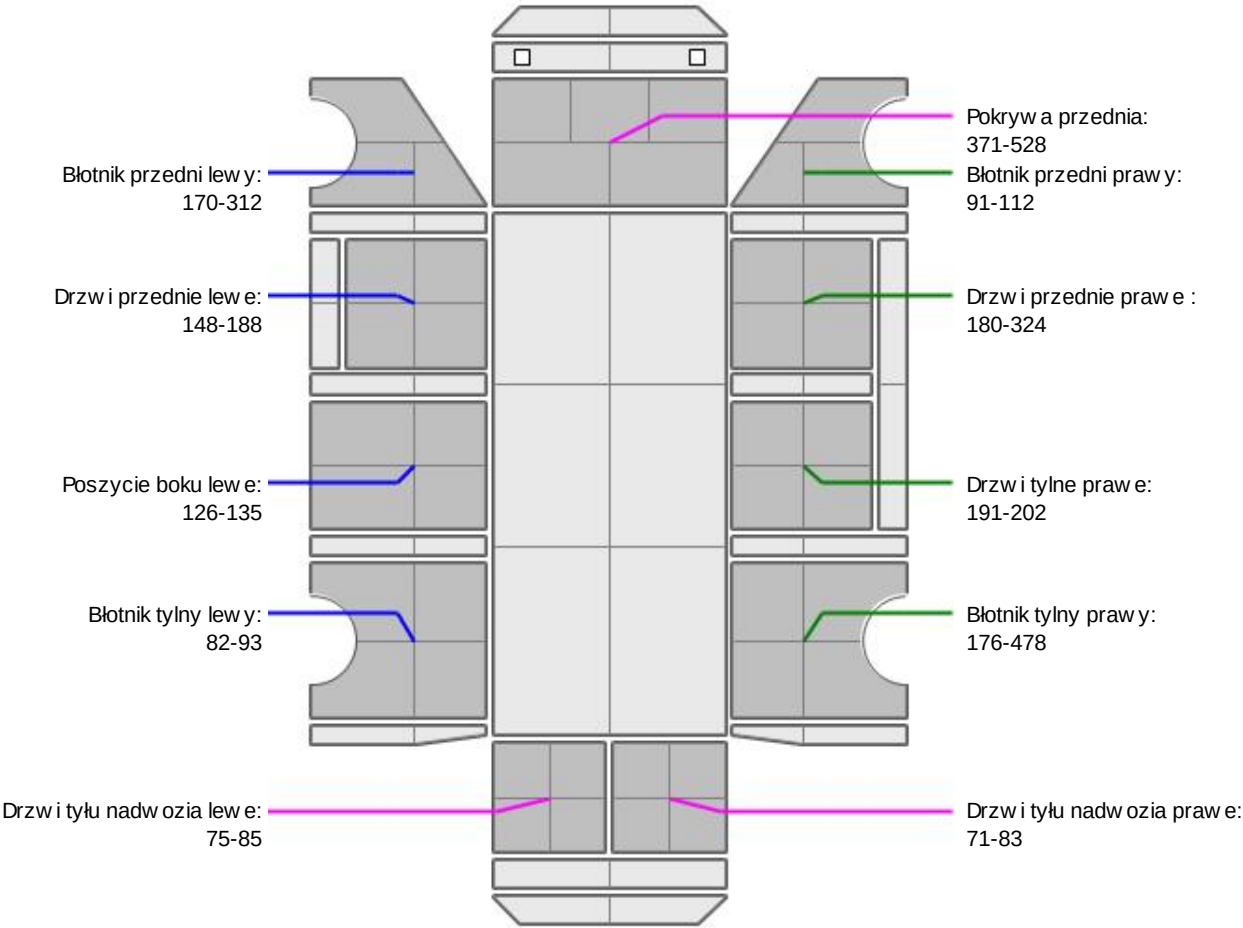
NADWOZIE – Opis powłoki lakierowej

| L.p. | Nazwa elementu | L / P | Grubość powłoki [µm] | Opis |
| 1 | Pokrywa przednia | | 371-528 | |
| 2 | Błotnik przedni | L | 170-312 | |
| 3 | Drzwi przednie | L | 148-188 | |
| 4 | Drzwi tylne | L | 80-100 | |
| 5 | Błotnik tylny | L | 82-93 | |

| 6 | Błotnik przedni | P | 91-112 | |
| 7 | Drzwi przednie | P | 180-324 | |
| 8 | Drzwi tylne | P | 191-202 | |
| 9 | Błotnik tylny | P | 176-478 | |
| 10 | Pokrywa (drzwi) tyłu nadwozia | | 80-100 | |
| 11 | Poszycie boku | L | 126-135 | |
| 12 | Drzwi tyłu nadwozia | | 75-85 | |
| 13 | Drzwi tyłu nadwozia | | 71-83 | |

Podane przedziały grubości powłoki lakierowej poszczególnych elementów dotyczą wyłącznie punktów pomiarowych, tj. trzech wybranych miejsc na danym elemencie nadwozia. Nie oznacza to, że w pozostałych obszarach danego elementu grubość powłoki jest jednakowa ani że nie może wykroczać poza wskazane zakresy. Pomiary wykonano urządzeniem będącym w posiadaniu rzeczoznawcy. Pomiar wykonany innym przyrządem może się różnić.
