Nr zlecenia: 46/10/09/2026/CarArena STANDARD

## Wycena wartości

Zadanie: Określenie wartości rynkowej pojazdu

| DANE IDENTYFIKACYJNE POJAZDU | | Dane: [D] IX-2026 | |
|---|---|---|---|
| Model pojazdu: | 313 Sprinter CDI MR`13 E5 3.5t | Nr Info-Ekspert: | 022-07117 |

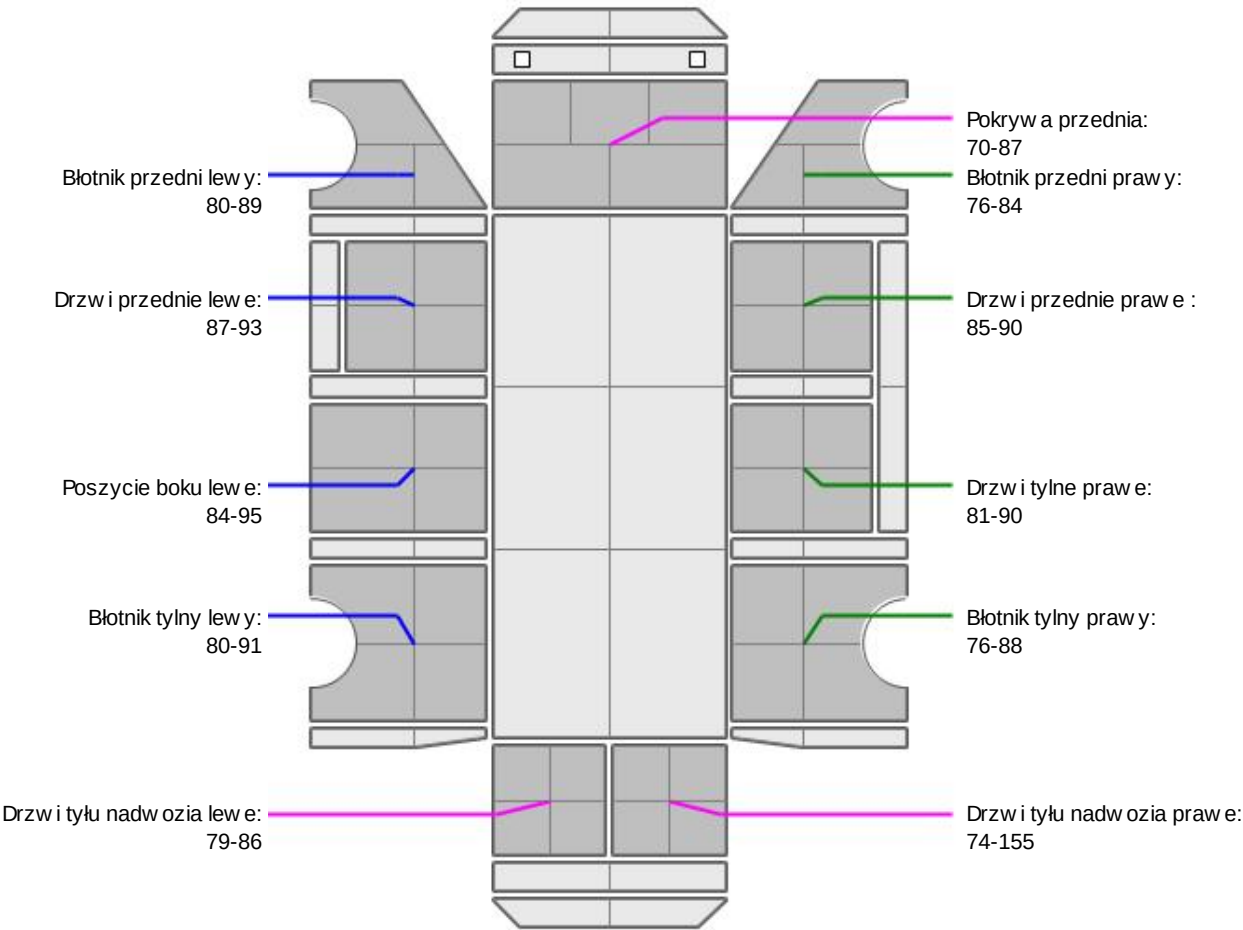
NADWOZIE – Opis powłoki lakierowej

| L.p. | Nazwa elementu | L / P | Grubość powłoki [µm] | Opis |
| 1 | Pokrywa przednia | | 70-87 | |
| 2 | Błotnik przedni | L | 80-89 | |
| 3 | Drzwi przednie | L | 87-93 | |
| 4 | Drzwi tylne | L | 80-100 | |
| 5 | Błotnik tylny | L | 80-91 | |
| 6 | Błotnik przedni | P | 76-84 | |
| 7 | Drzwi przednie | P | 85-90 | |
| 8 | Drzwi tylne | P | 81-90 | |
| 9 | Błotnik tylny | P | 76-88 | |

| 10 | Pokrywa (drzwi) tyłu nadwozia | | 80-100 | |
| 11 | Poszycie boku | L | 84-95 | |
| 12 | Drzwi tyłu nadwozia | | 79-86 | |
| 13 | Drzwi tyłu nadwozia | | 74-155 | |

Podane przedziały grubości powłoki lakierowej poszczególnych elementów dotyczą wyłącznie punktów pomiarowych, tj. trzech wybranych miejsc na danym elemencie nadwozia. Nie oznacza to, że w pozostałych obszarach danego elementu grubość powłoki jest jednakowa ani że nie może wykroczać poza wskazane zakresy. Pomiary wykonano urządzeniem będącym w posiadaniu rzeczoznawcy. Pomiar wykonany innym przyrządem może się różnić.
