Nr zlecenia: 43/10/09/2026/CarArena STANDARD

## Wycena wartości

Zadanie: Określenie wartości rynkowej pojazdu

| Model pojazdu: | <b>Partner HDI MR`15 E5 2.2t</b> | Nr Info-Ekspert: | <b>029-03219</b> |

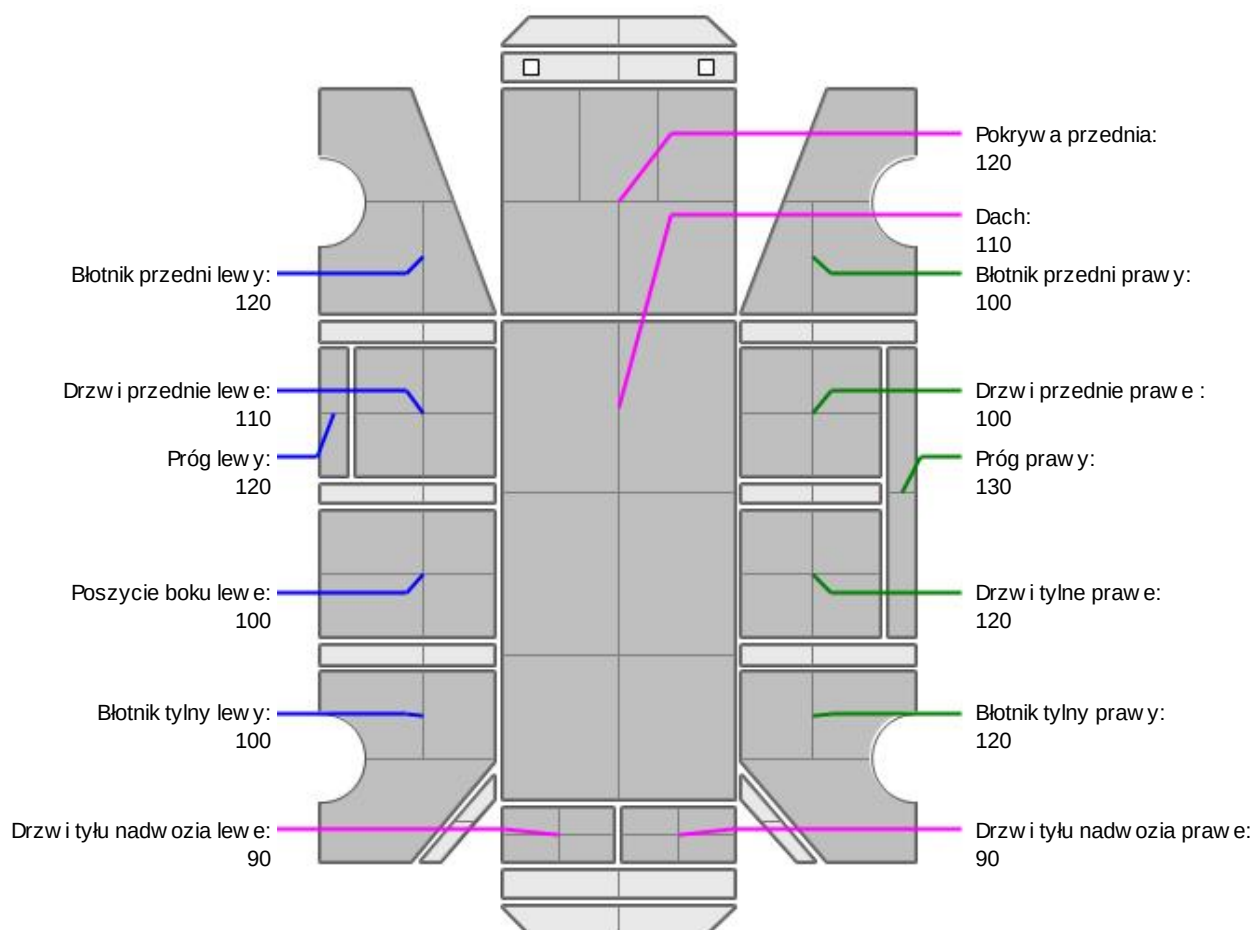
### NADWOZIE – Opis powłoki lakierowej

| L.p. | Nazwa elementu | L / P | Grubość powłoki [μm] | Opis |
| 1 | Pokrywa przednia | | 120 | |
| 2 | Dach | | 110 | |
| 3 | Błotnik przedni | L | 120 | |
| 4 | Próg | L | 120 | |
| 5 | Drzwi przednie | L | 110 | |
| 6 | Poszycie boku | L | 100 | |
| 7 | Błotnik tylny | L | 100 | |

| 8 | Drzwi tyłu nadwozia | | 90 | |
| 9 | Błotnik przedni | P | 100 | |
| 10 | Próg | P | 130 | |
| 11 | Drzwi przednie | P | 100 | |
| 12 | Drzwi tylne | P | 120 | |
| 13 | Błotnik tylny | P | 120 | |
| 14 | Drzwi tyłu nadwozia | | 90 | |

Podane przedziały grubości powłoki lakierowej poszczególnych elementów dotyczą wyłącznie punktów pomiarowych, tj. trzech wybranych miejsc na danym elemencie nadwozia. Nie oznacza to, że w pozostałych obszarach danego elementu grubość powłoki jest jednakowa ani że nie może wykaczać poza wskazane zakresy. Pomiary wykonano urządzeniem będącym w posiadaniu rzeczoznawcy. Pomiar wykonany innym przyrządem może się różnić.
