## Raport z oględzin pojazdu

| Numer raportu | 218856/3/26-11401 | Data raportu | 31-03-2026 |

| Marka, model | OPEL Grandland 21-25 |

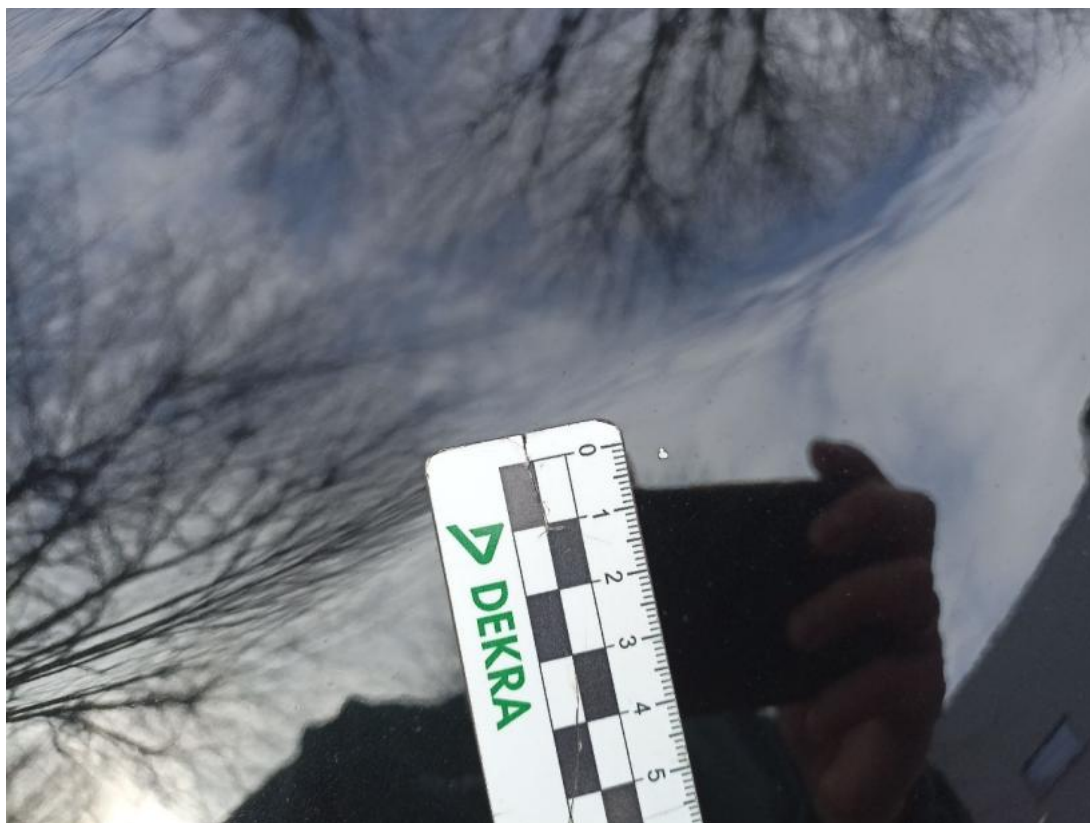
**Fot. 33**

Pokrywa komory silnika - Rysa/odprysk 2

| Poz. | Nazwa pozycji | Opis uszkodzeń | Kwalifik. | Naprawa [rbg] |
|---|---|---|---|---|
| 4 | Pokrywa przednia | rysa/odprysk | | |

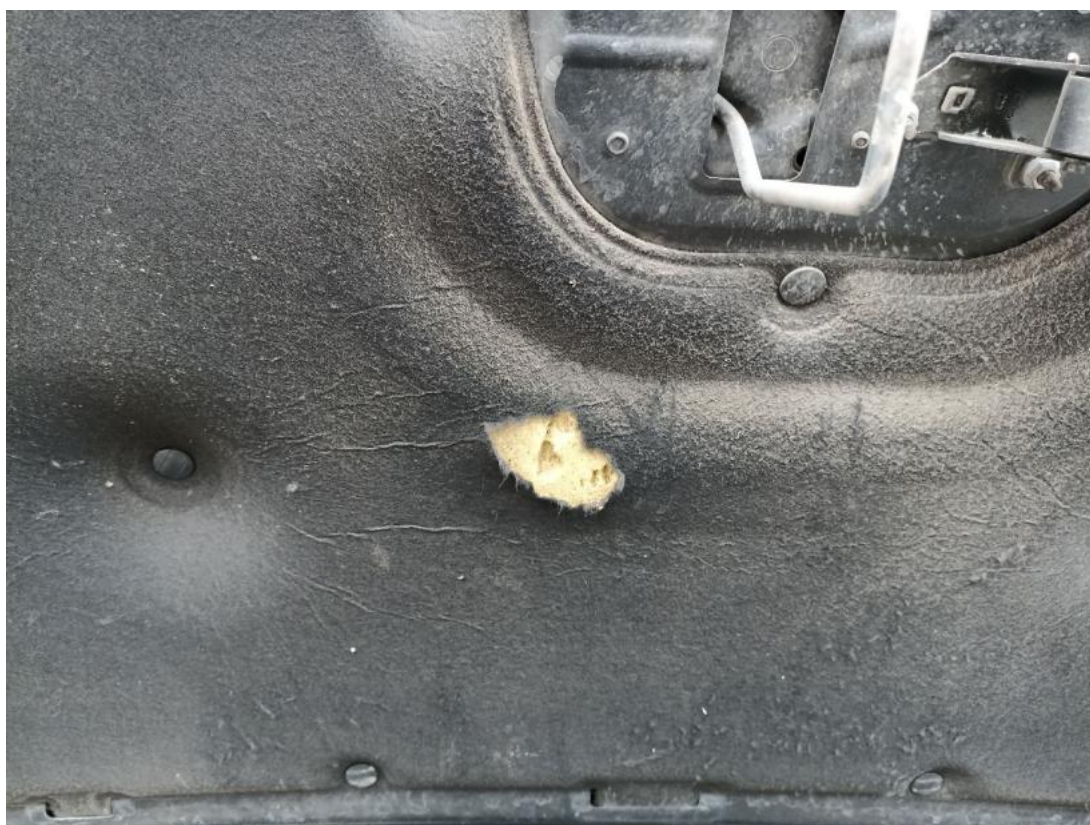
**Fot. 34**

Wykładzina pokrywy komory silnika - Pęknięcie/rozerwanie 1

| Poz. | Nazwa pozycji | Opis uszkodzeń | Kwalifik. | Naprawa [rbg] |
|---|---|---|---|---|
| 1 | Wykładzina tłumiąca pokrywy przedniej | ubytki materiału | WY | 0.2 |

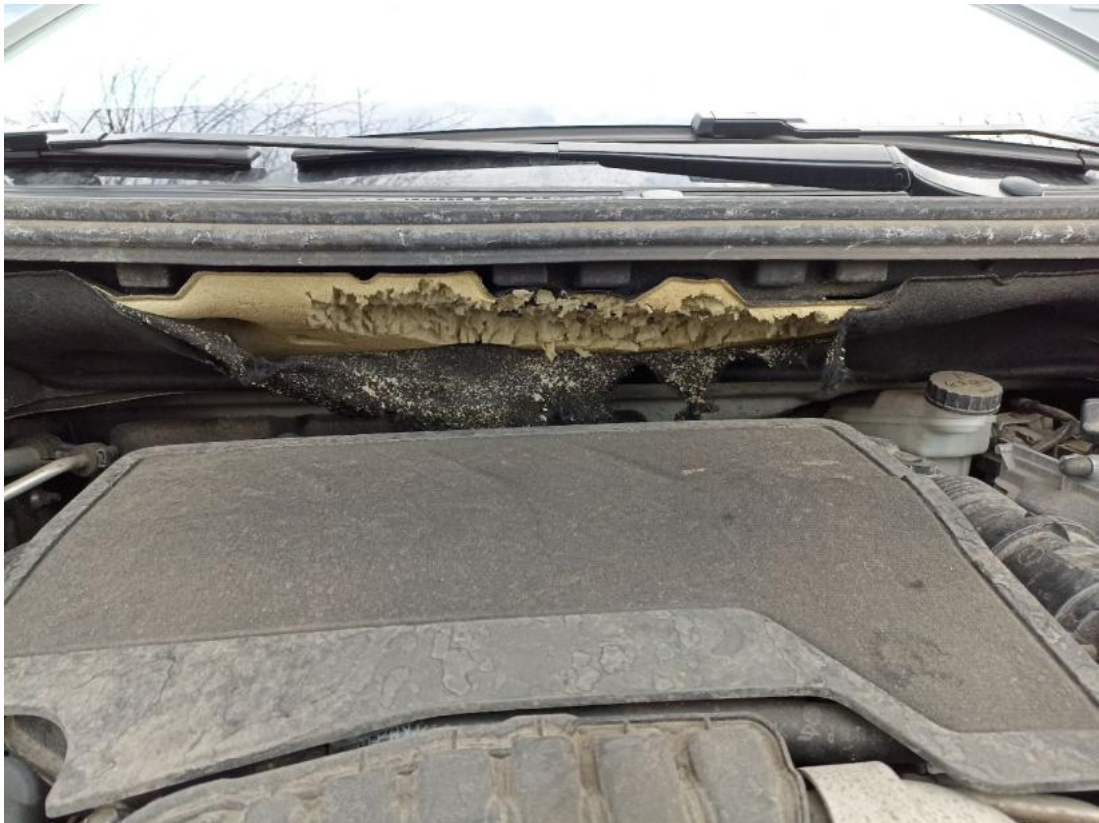
**Fot. 35**

Wykładzina pokrywy komory silnika - Pęknięcie/rozerwanie 2

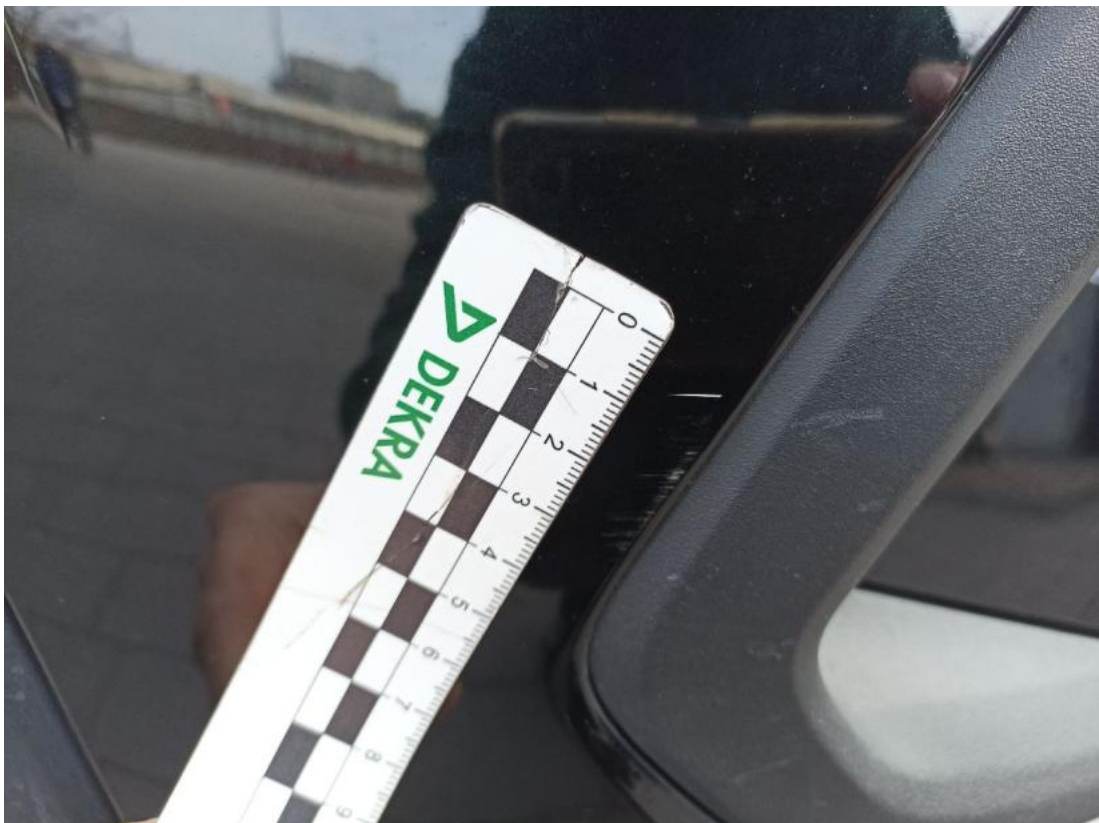
**Fot. 36**

Zderzak - Rysa/odprysk 1

| Poz. | Nazwa pozycji | Opis uszkodzeń | Kwalifik. | Naprawa [rbg] |
|---|---|---|---|---|
| 3 | Okladzina zderzaka przedniego | rysa/odprysk | | |

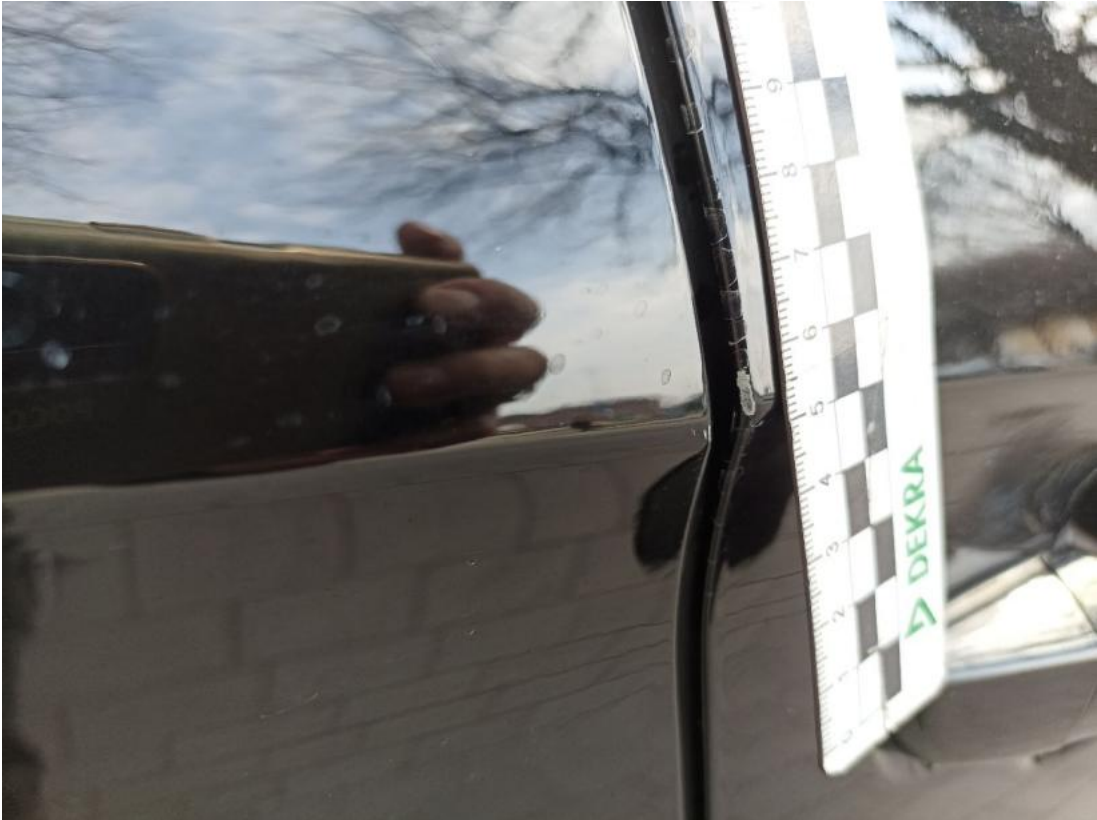
**Fot. 37**

Drzwi przednie P - Rysa/odprysk 1

| Poz. | Nazwa pozycji | Opis uszkodzeń | Kwalifik. | Naprawa [rbg] |
|---|---|---|---|---|
| 7 | Drzwi przednie (nieuzbrojone) R | rysa/odprysk | | |

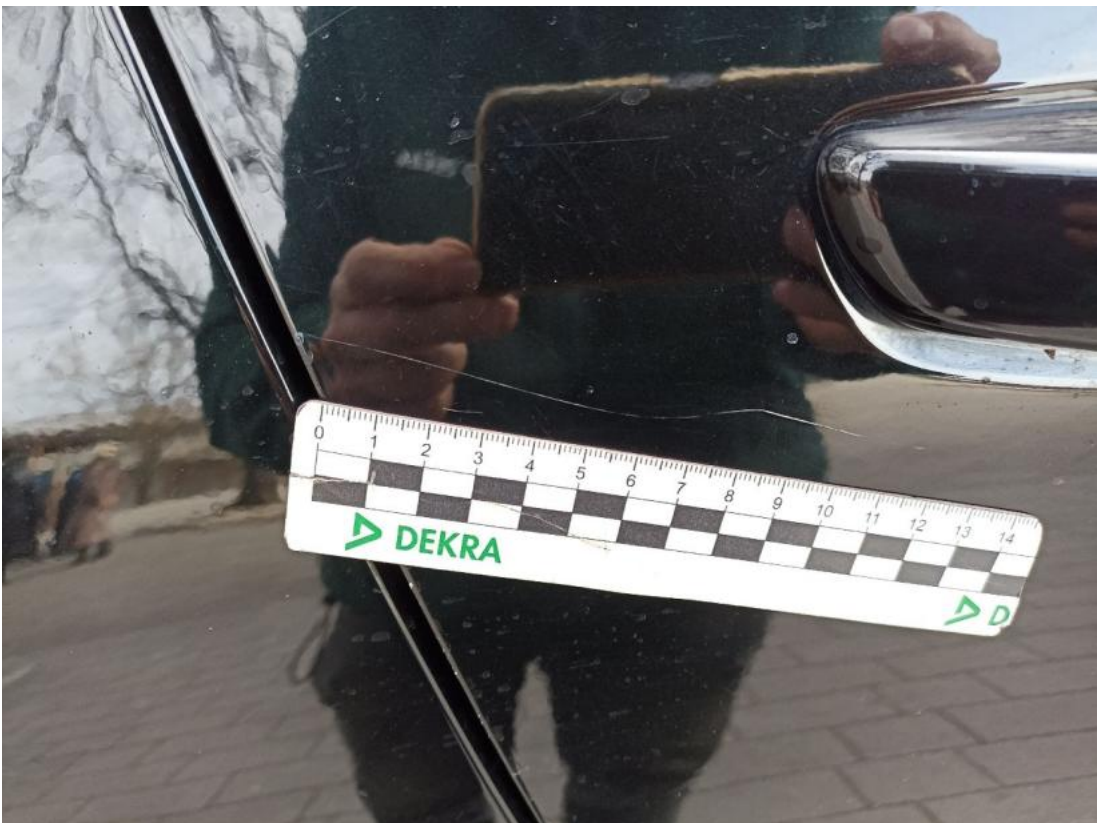
**Fot. 38**

Drzwi tylne P - Rysa/odprysk 1

| Poz. | Nazwa pozycji | Opis uszkodzeń | Kwalifik. | Naprawa [rbg] |
|---|---|---|---|---|
| 10 | Drzwi tylne (nieuzbrojone) R | rysa/odprysk | | |

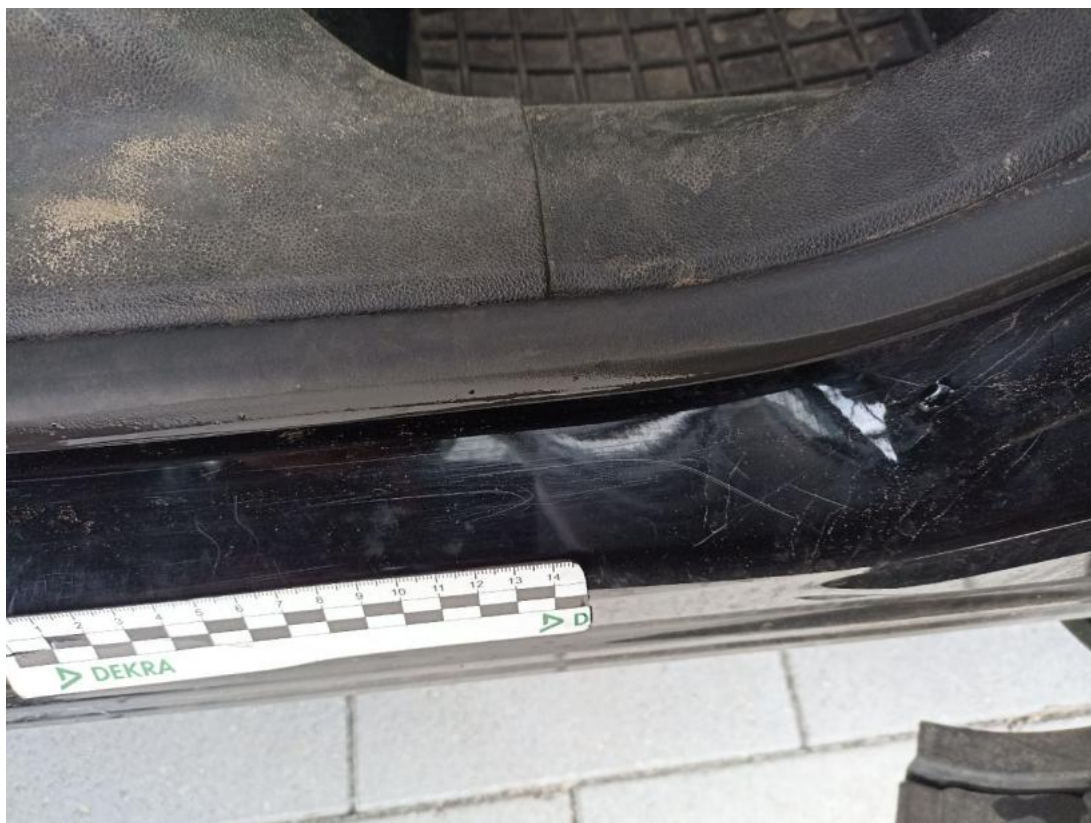
**Fot. 39**

Próg P - Rysa/odprysk 1

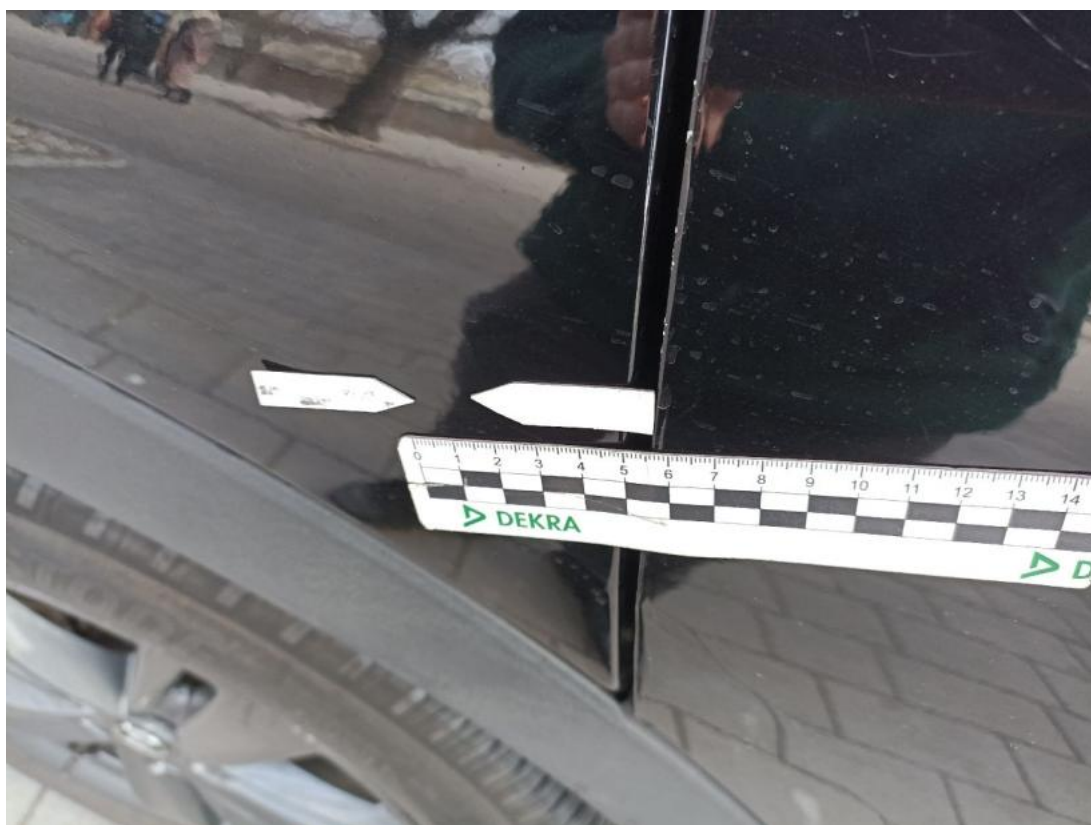
**Fot. 40**

Błotnik tylny P / Ściana boczna P - Wgniecenie/odkształcenie 1

| Poz. | Nazwa pozycji | Opis uszkodzeń | Kwalifik. | Naprawa [rbg] |
|---|---|---|---|---|
| 14 | Błotnik tylny R | wgniecenie/odkształcenie | | |

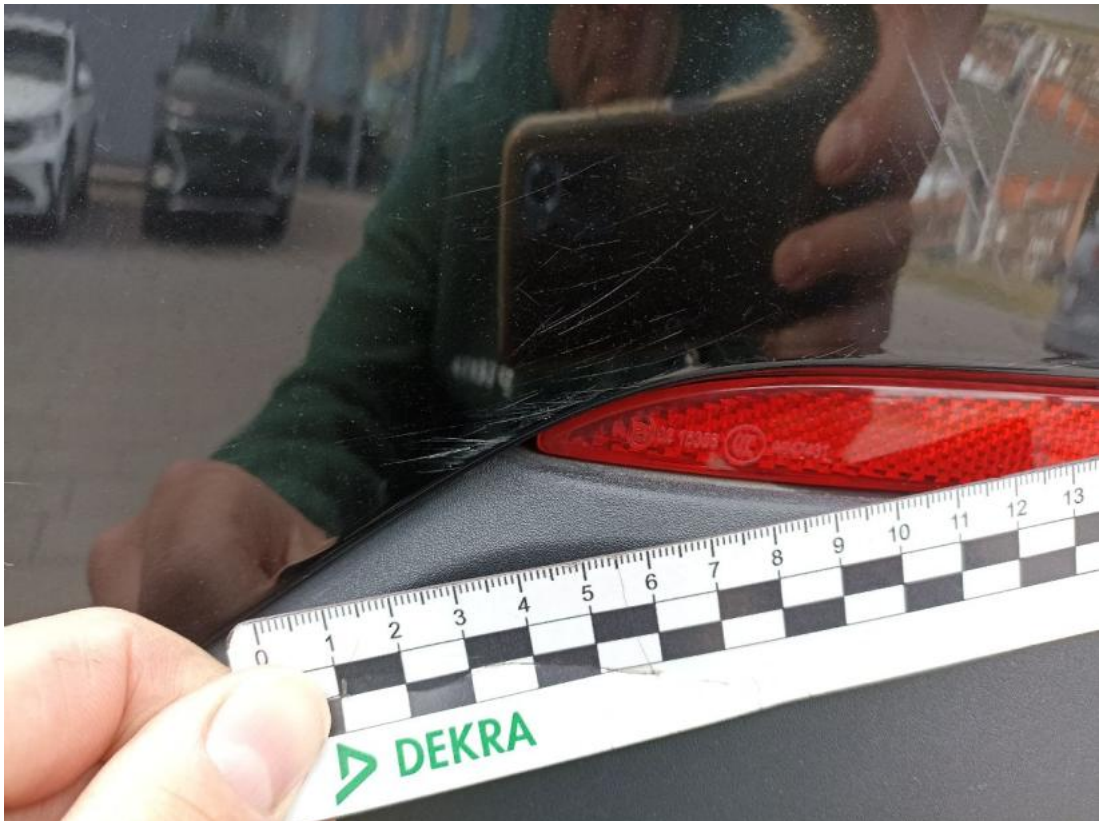
**Fot. 41**

Zderzak tylny - Rysa/odprysk 1

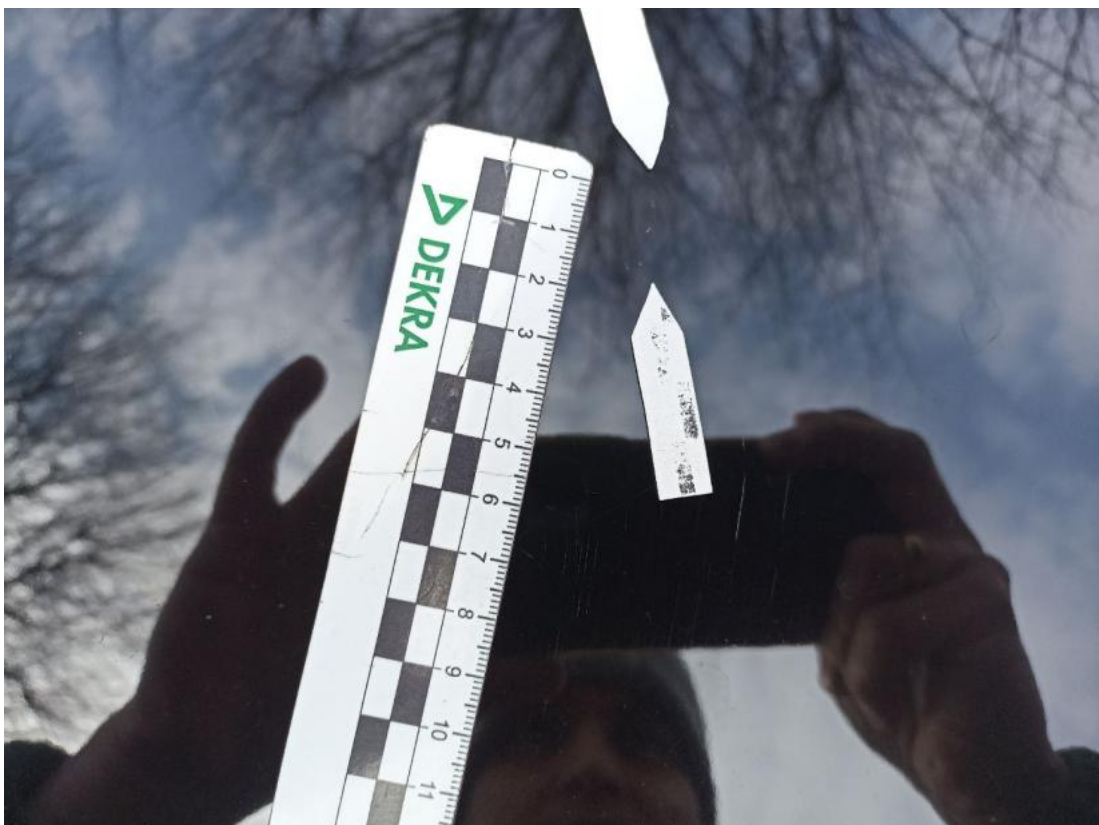
**Fot. 42**

Dach - Rysa/odprysk 1

| Poz. | Nazwa pozycji | Opis uszkodzeń | Kwalifik. | Naprawa [rbg] |
|---|---|---|---|---|
| 5 | Dach | rysa/odprysk, wgniecenie/odkształcenie | | |

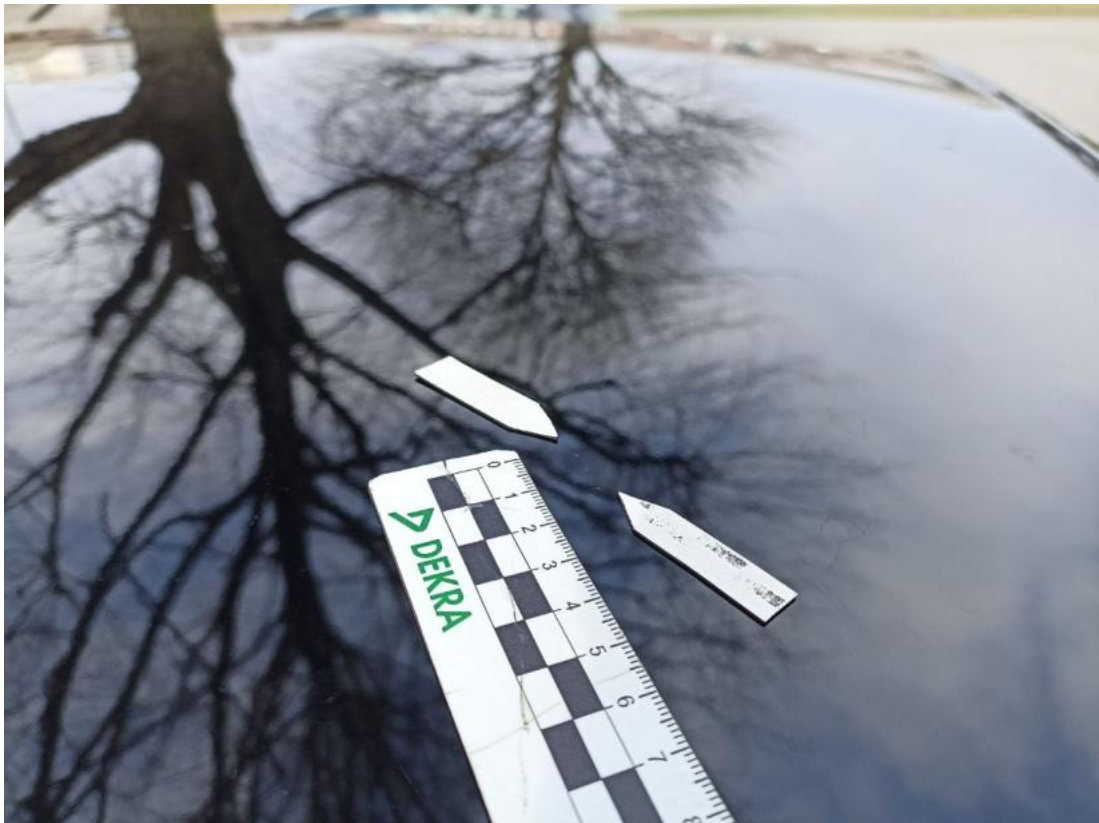
**Fot. 43**

Dach - Wgniecenie/odkształcenie 1

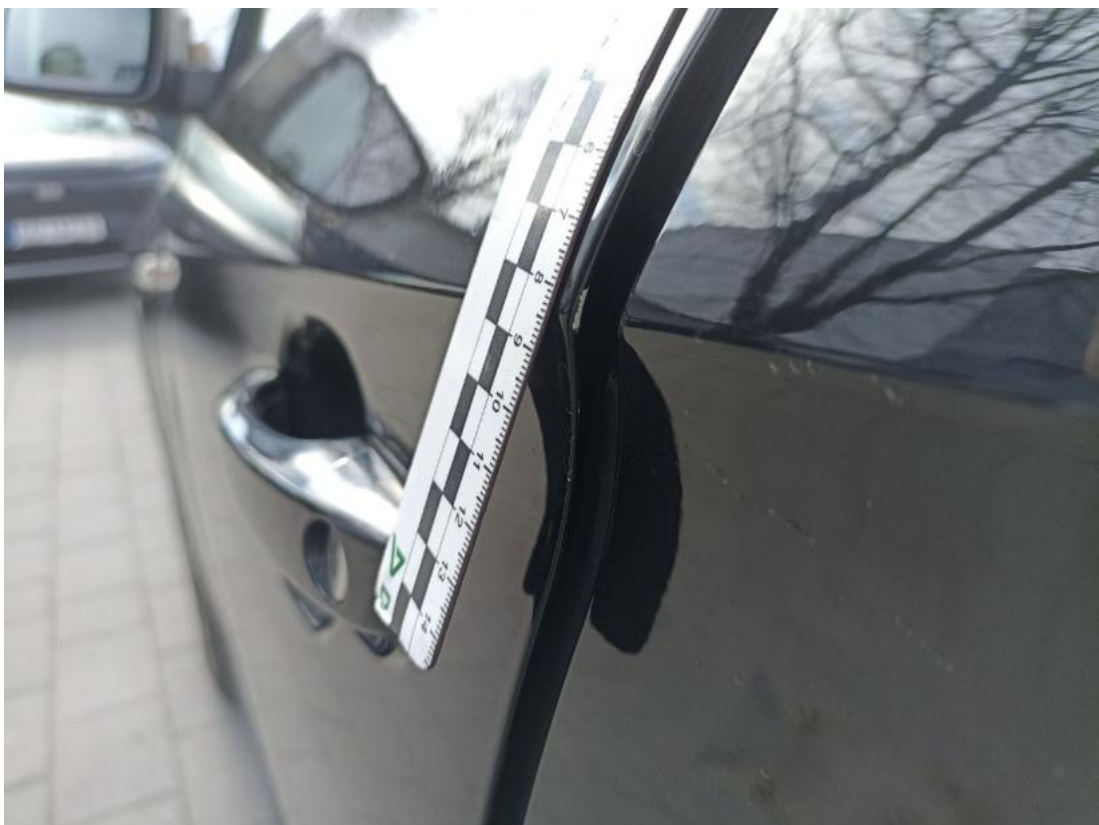
**Fot. 44**

Drzwi przed L - Rysa/odprysk 1

| Poz. | Nazwa pozycji | Opis uszkodzeń | Kwalifik. | Naprawa [rbg] |
|---|---|---|---|---|
| 6 | Drzwi przednie (nieuzbrojone) L | rysa/odprysk, wgniecenie/odkształcenie | | |

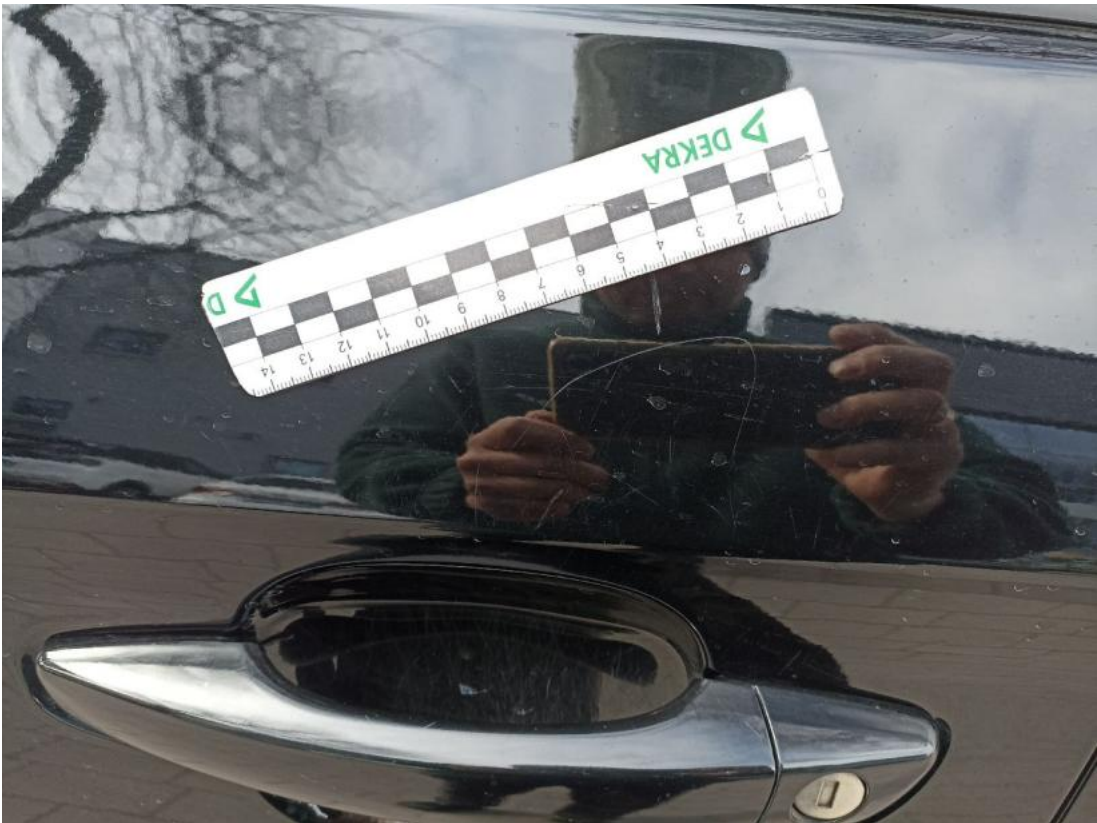
**Fot. 45**

Drzwi przed L - Rysa/odprysk 2

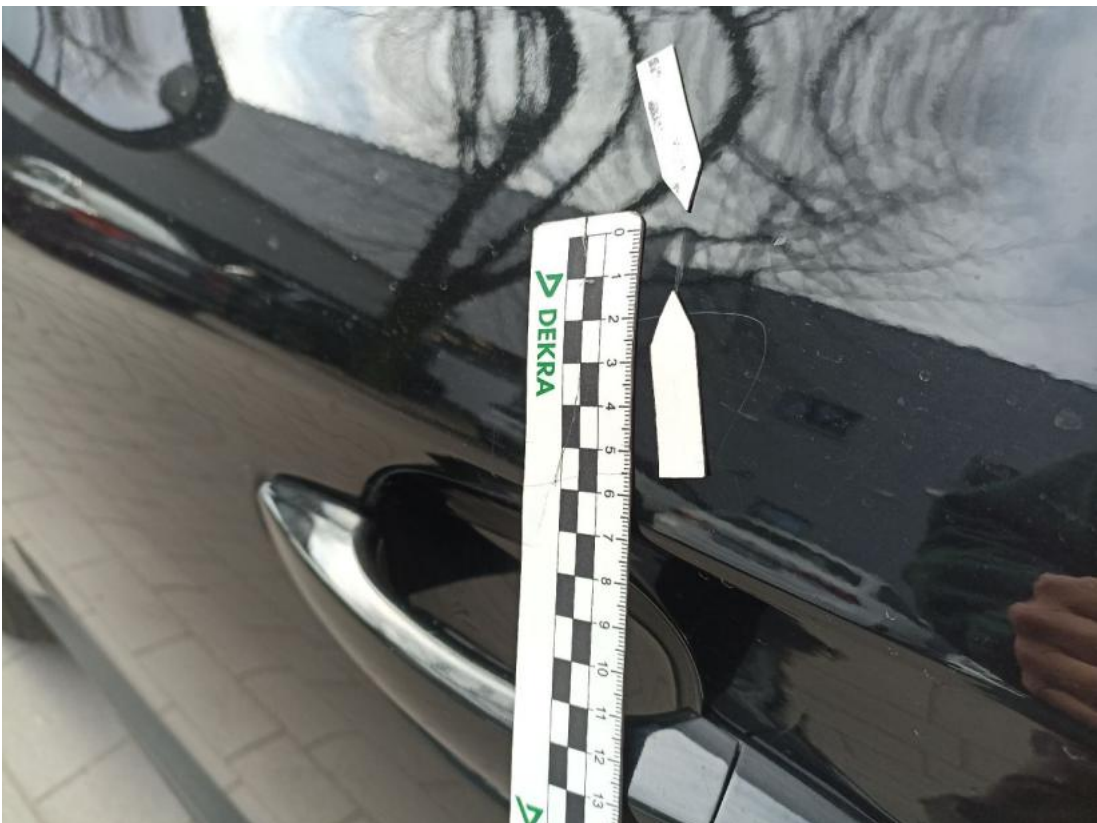
**Fot. 46**

Drzwi przed L - Wgniecenie/odkształcenie 1

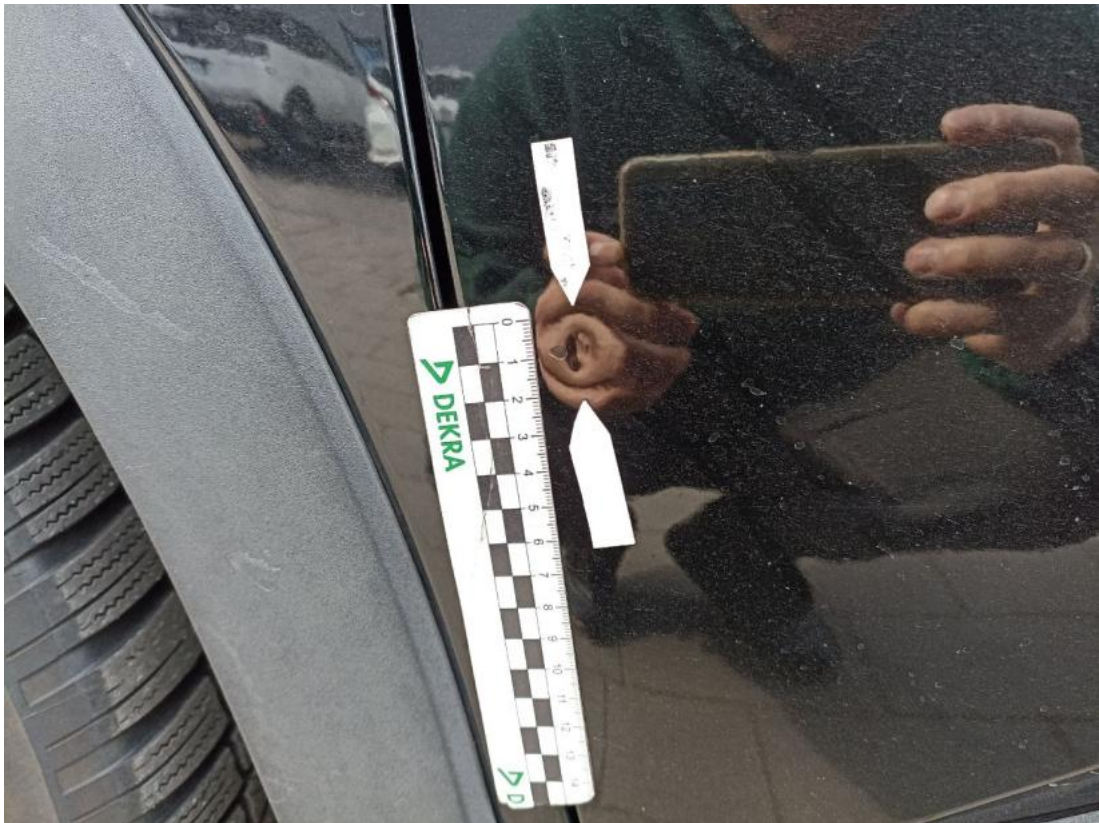
**Fot. 47**

Drzwi przed L - Wgniecenie/odkształcenie 2

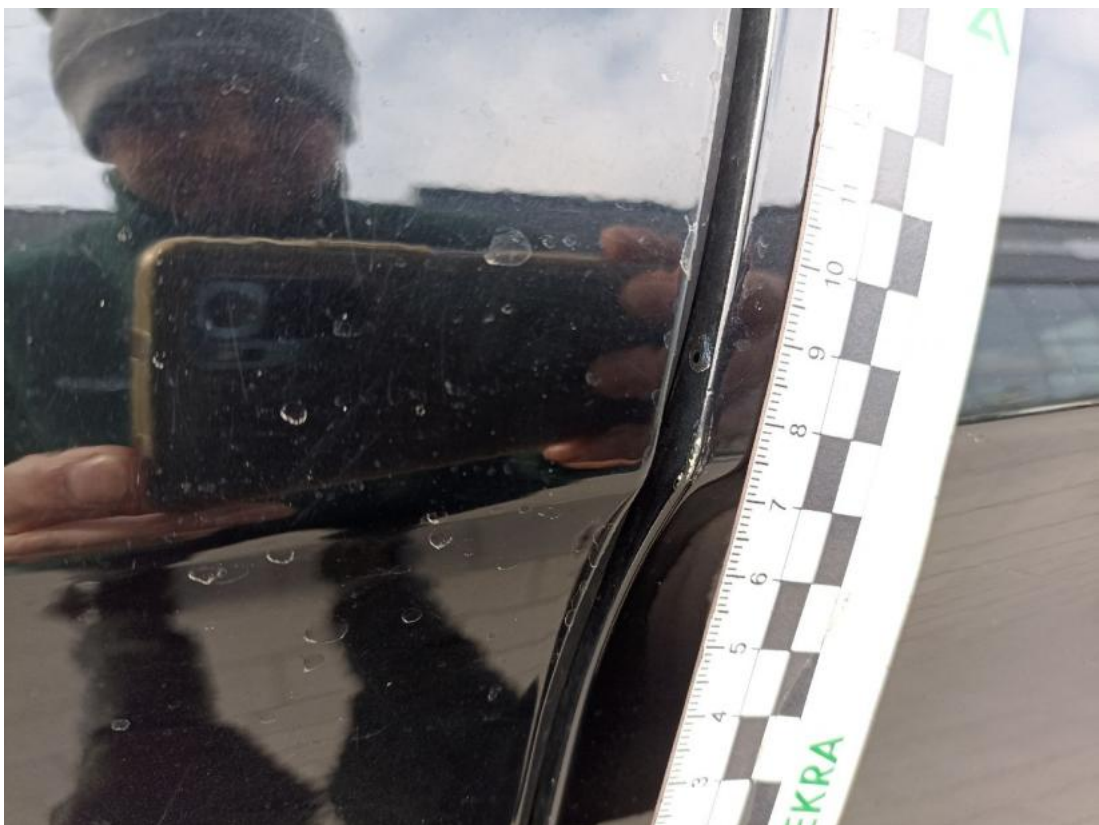
**Fot. 48**

Drzwi tylne L - Rysa/odprysk 1

| Poz. | Nazwa pozycji | Opis uszkodzeń | Kwalifik. | Naprawa [rbg] |
|---|---|---|---|---|
| 9 | Drzwi tylne (nieuzbrojone) L | rysa/odprysk | | |

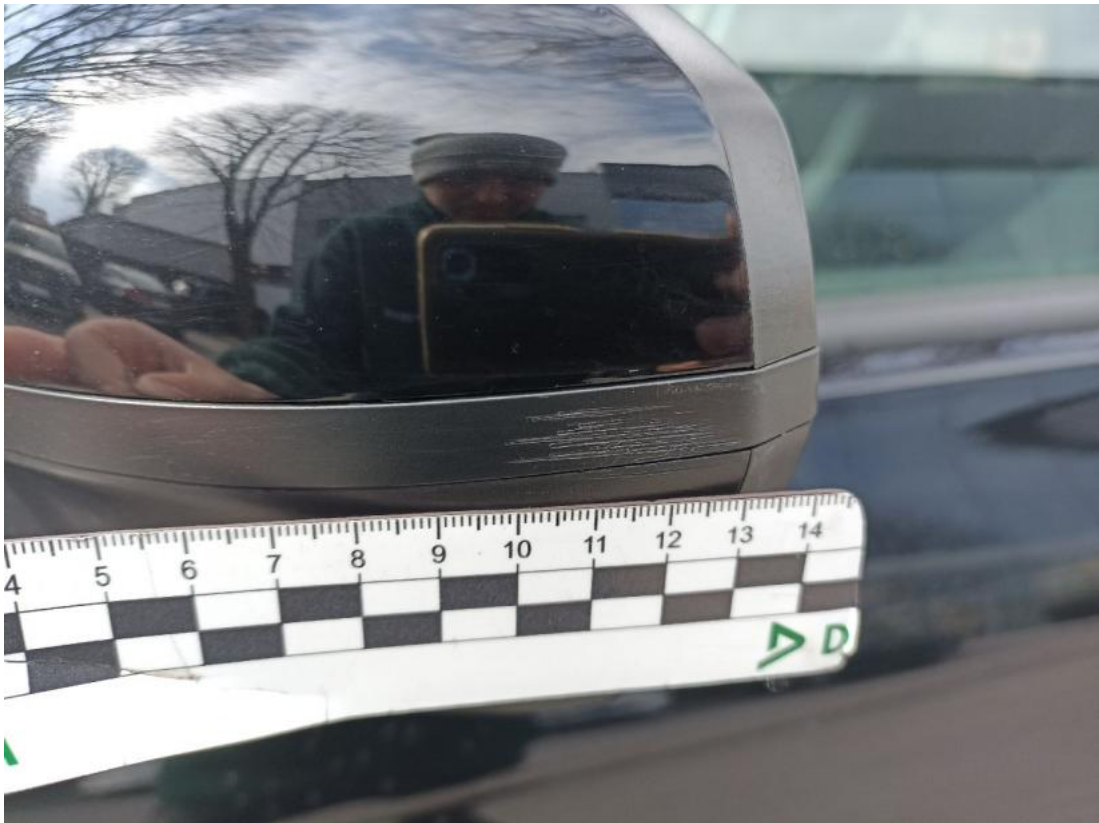
**Fot. 49**

Obudowa lusterka zew L - Rysa/odprysk 1

| Poz. | Nazwa pozycji | Opis uszkodzeń | Kwalifik. | Naprawa [rbg] |
|---|---|---|---|---|
| 8 | Lusterko zewn.ustaw.elektr./ogrzew. L | zarysowanie | | |

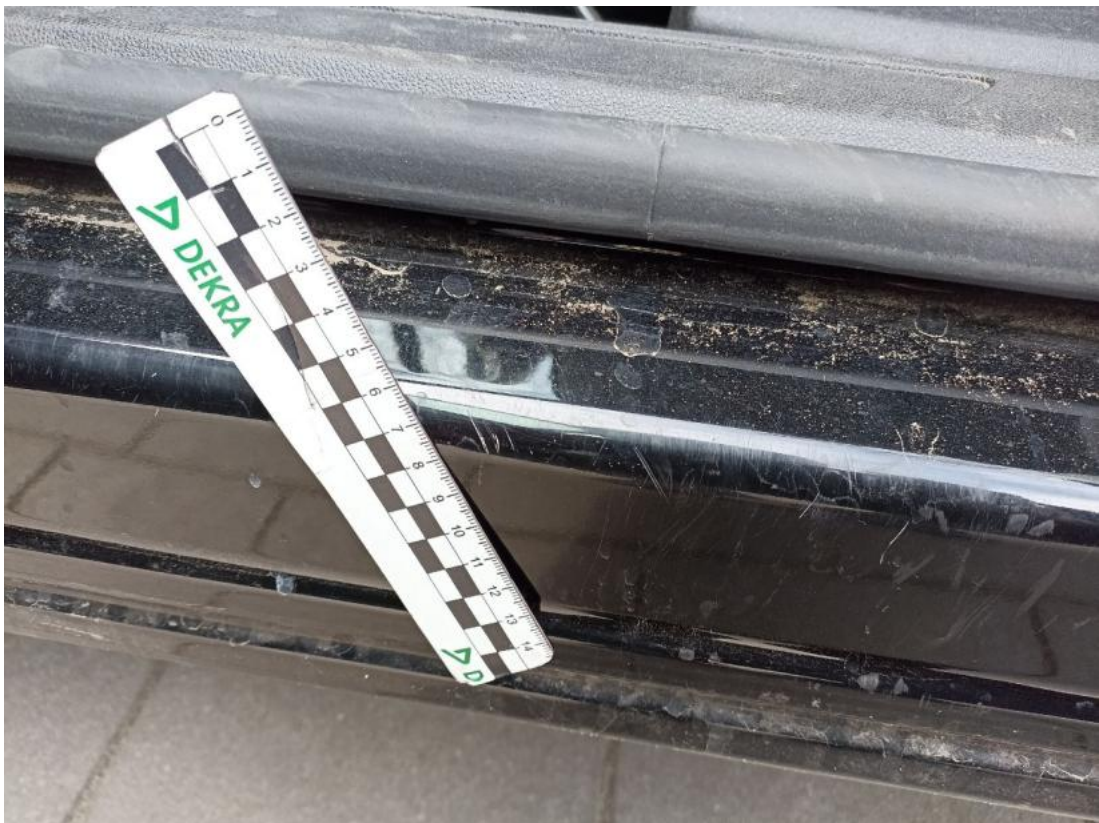
**Fot. 50**

Próg L - Rysa/odprysk 1

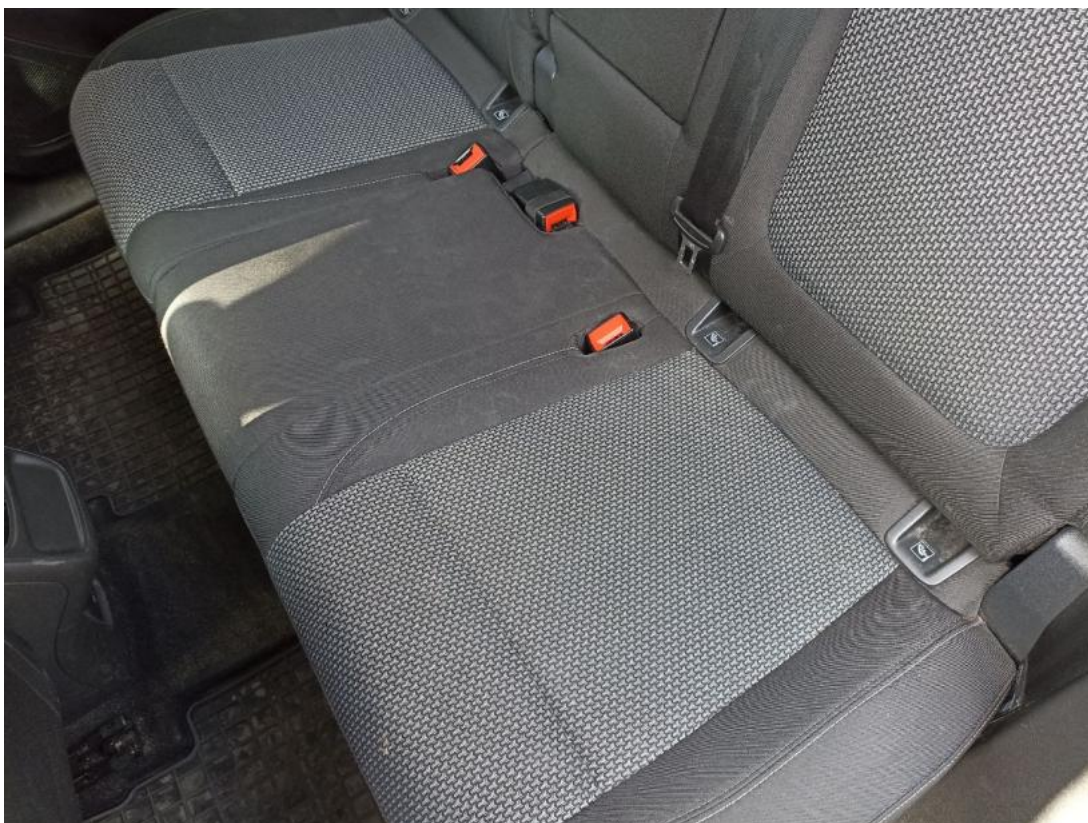
**Fot. 51**

Kanapa tyl. - Inne 1

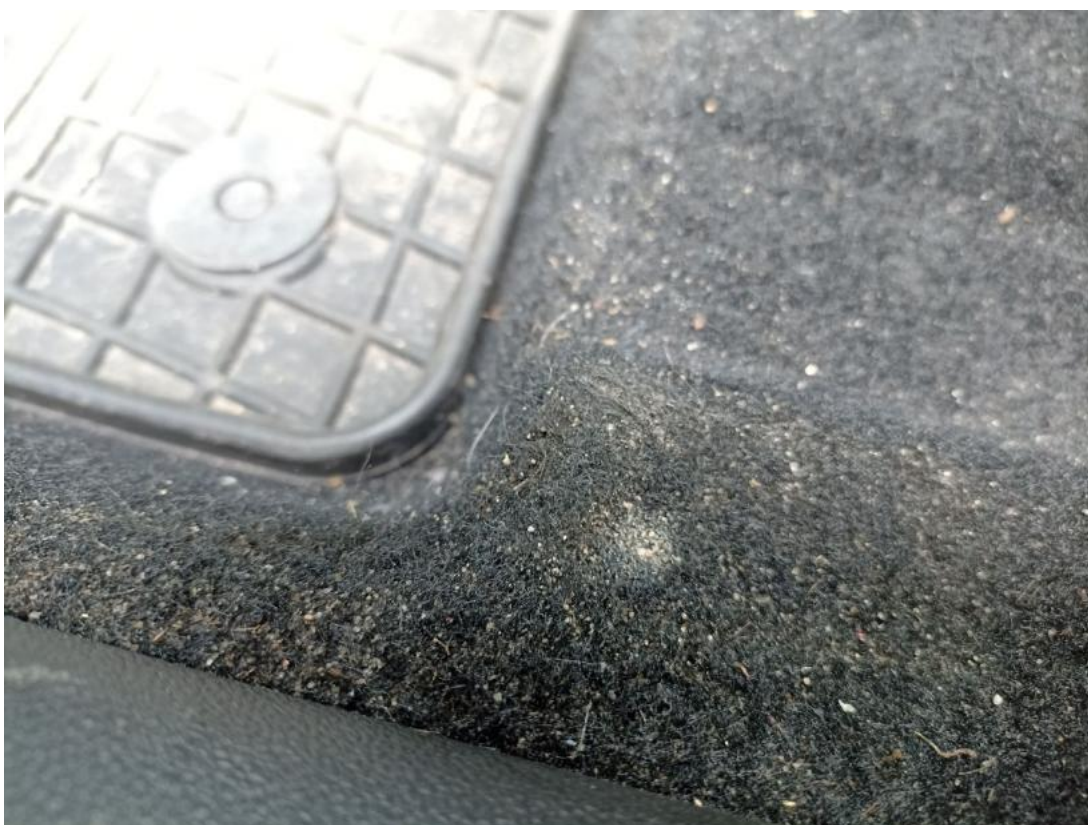
**Fot. 52**

Wykładzina podłogi - Inne 1

| Poz. | Nazwa pozycji | Opis uszkodzeń | Kwalifik. | Naprawa [rbg] |
|---|---|---|---|---|
| 15 | Dywaniki podłogi przód | ubytki materiału | | |
