Nr zlecenia: 42/10/09/2026/CarArena STANDARD

## Wycena wartości

Zadanie: Określenie wartości rynkowej pojazdu

| DANE IDENTYFIKACYJNE POJAZDU | | Dane: [O] IX-2026 | |
|---|---|---|---|
| Marka: | HYUNDAI | Nr rejestracyjny: | WL8349M |

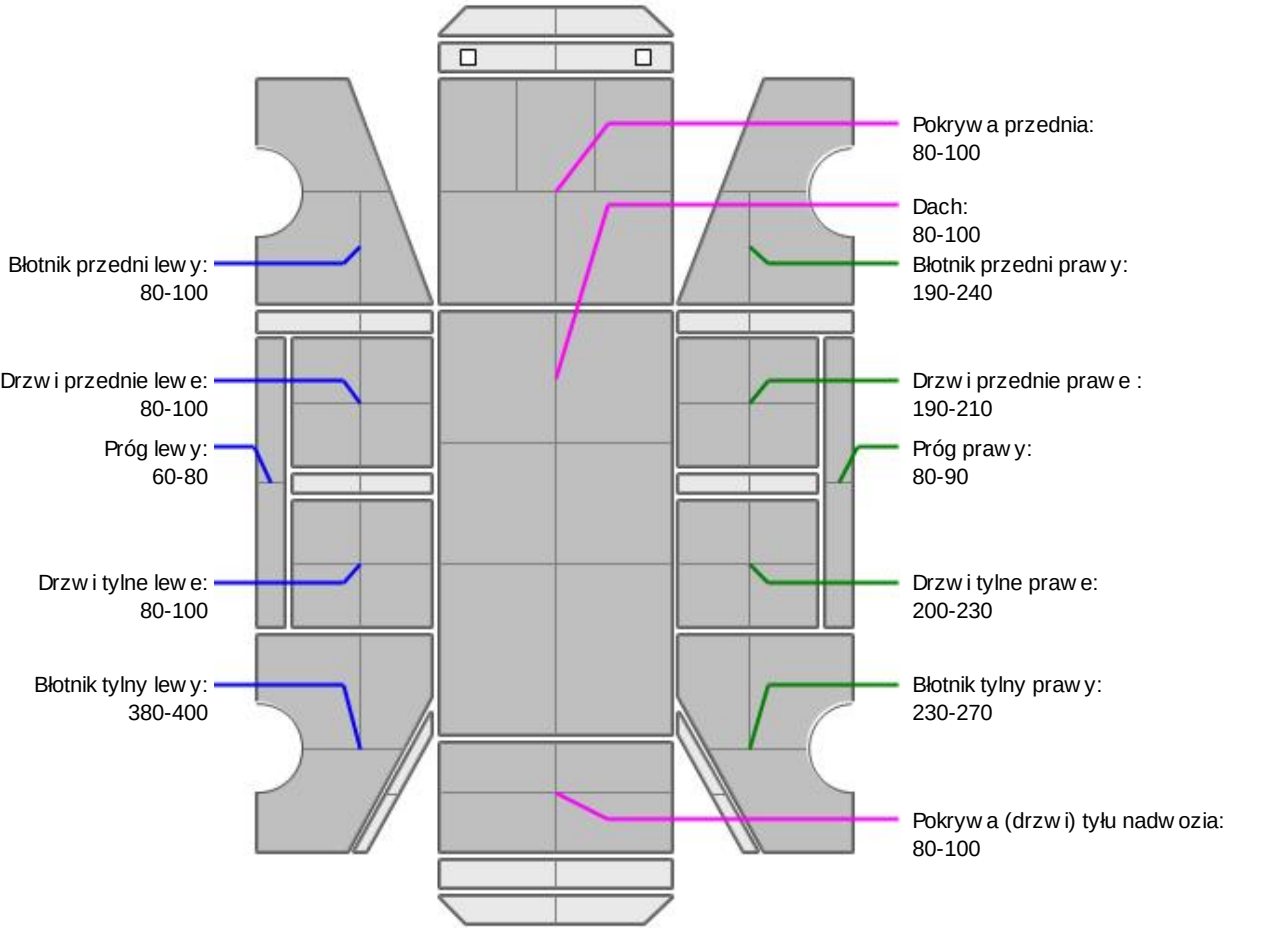
**NADWOZIE – Opis powłoki lakierowej**

| L.p. | Nazwa elementu | L / P | Grubość powłoki [µm] | Opis |

| 7 | Łotnik tylny | L | 380-400 | |
| 8 | Łotnik przedni | P | 190-240 | |
| 10 | Drzwi przednie | P | 190-210 | |
| 11 | Drzwi tylne | P | 200-230 | |
| 12 | Łotnik tylny | P | 230-270 | |

Podane przedziały grubości powłoki lakierowej poszczególnych elementów dotyczą wyłącznie punktów pomiarowych, tj. trzech wybranych miejsc na danym elemencie nadwozia. Nie oznacza to, że w pozostałych obszarach danego elementu grubość powłoki jest jednakowa ani że nie może wykraczać poza wskazane zakresy. Pomiary wykonano urządzeniem będącym w posiadaniu rzeczoznawcy. Pomiar wykonany innym przyrządem może się różnić.
