## Raport z oględzin pojazdu

| Numer raportu | 10378/3/26-15201 | Data raportu | 18-03-2026 |

| Marka, model | VOLKSWAGEN Passat Varian... |
| Numer rejestracyjny | WD7825S |

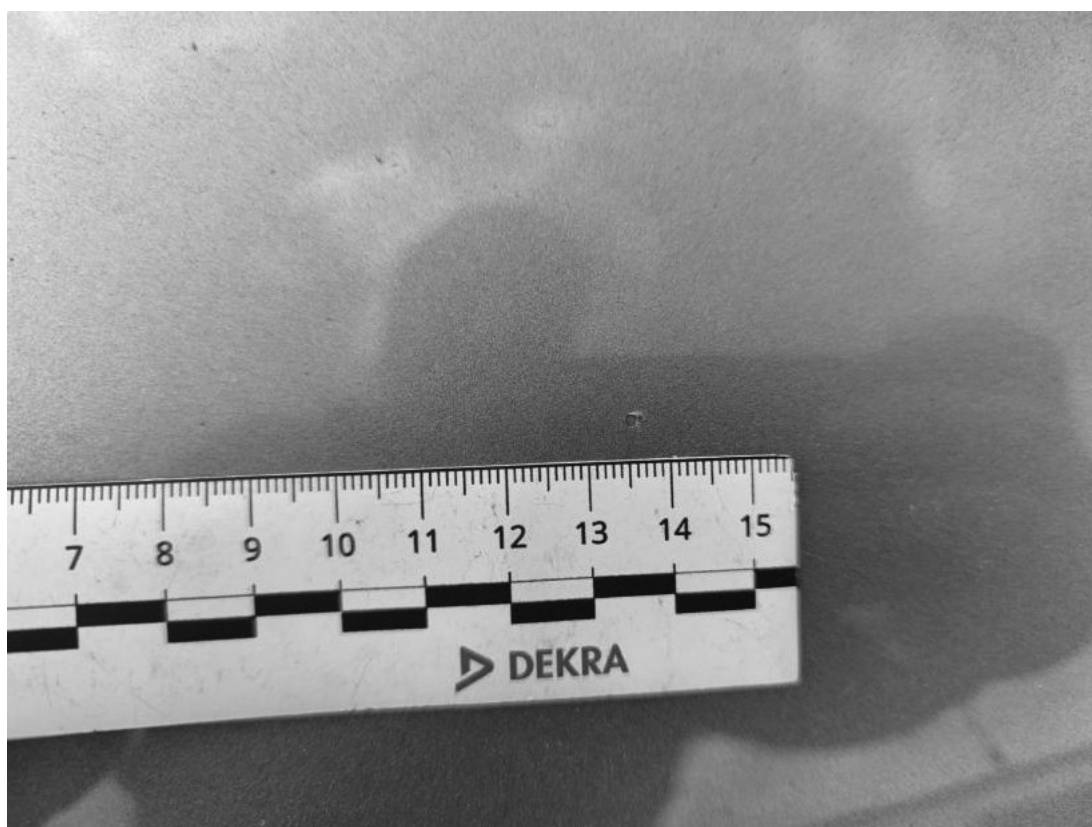
**Fot. 38**  
Pokrywa komory silnika - Rysa/odprysk 1

| Poz. | Nazwa pozycji | Opis uszkodzeń | Kwalifik. | Naprawa [rbg] |
|---|---|---|---|---|
| 3 | Pokrywa przednia | odpryski lakieru | | |

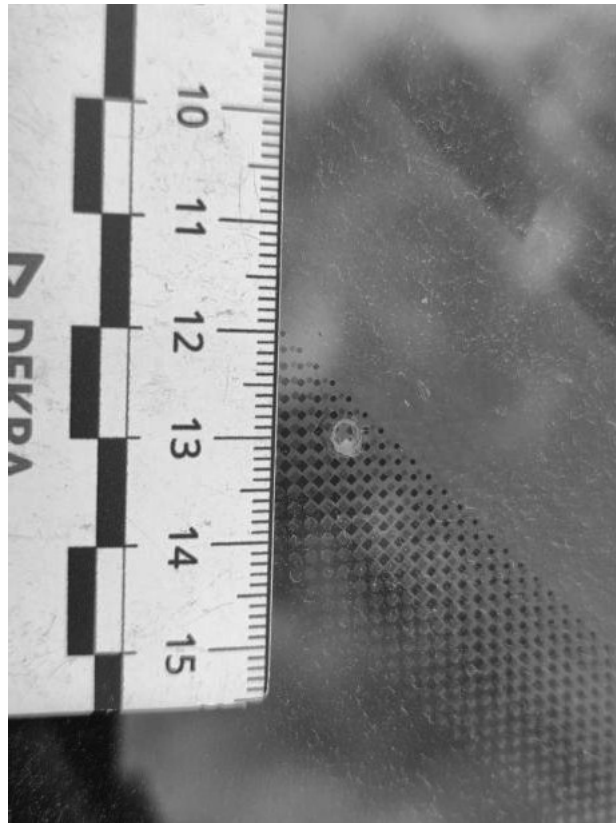
**Fot. 39**

| Poz. | Nazwa pozycji | Opis uszkodzeń | Kwalifik. | Naprawa [rbg] |
|---|---|---|---|---|
| 4 | Szyba przednia barwiona | rysa/odprysk | | |

Szyba czołowa - Rysa/odprysk 1

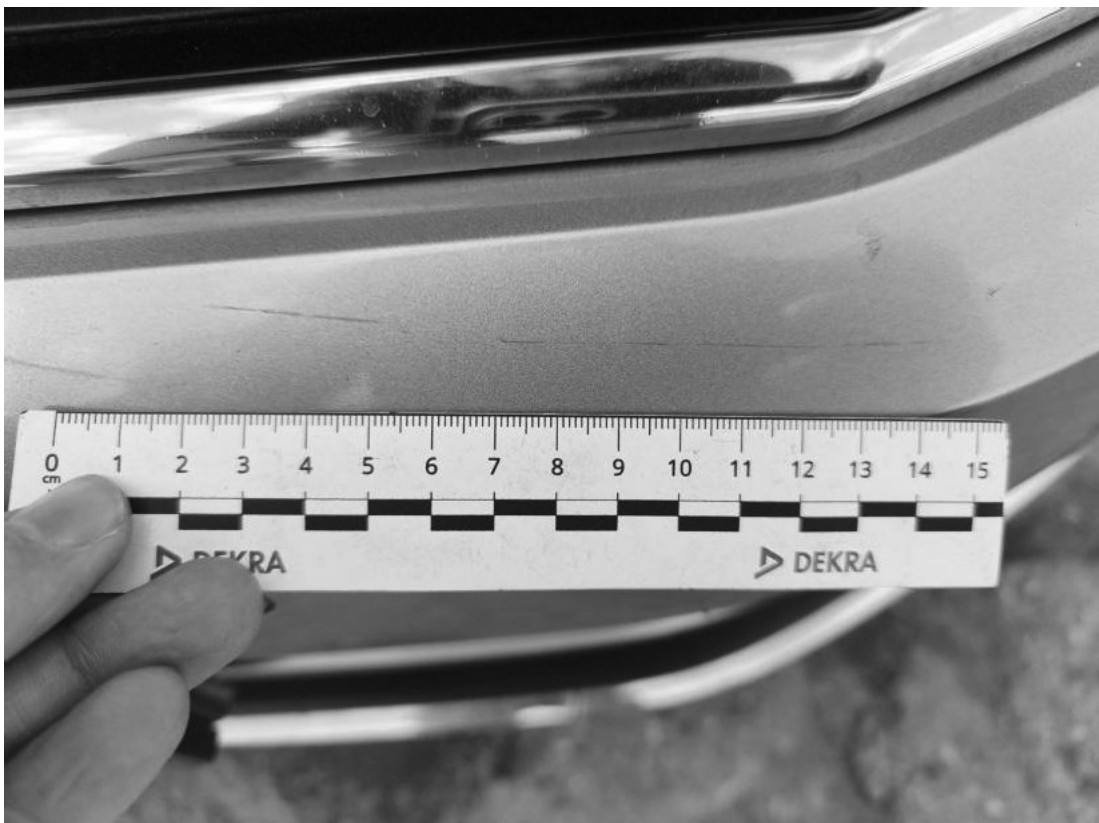
**Fot. 40**

| Poz. | Nazwa pozycji | Opis uszkodzeń | Kwalifik. | Naprawa [rbg] |
|---|---|---|---|---|
| 2 | Okladzina zderzaka przedniego | zarysowanie | | |

Zderzak - Rysa/odprysk 1

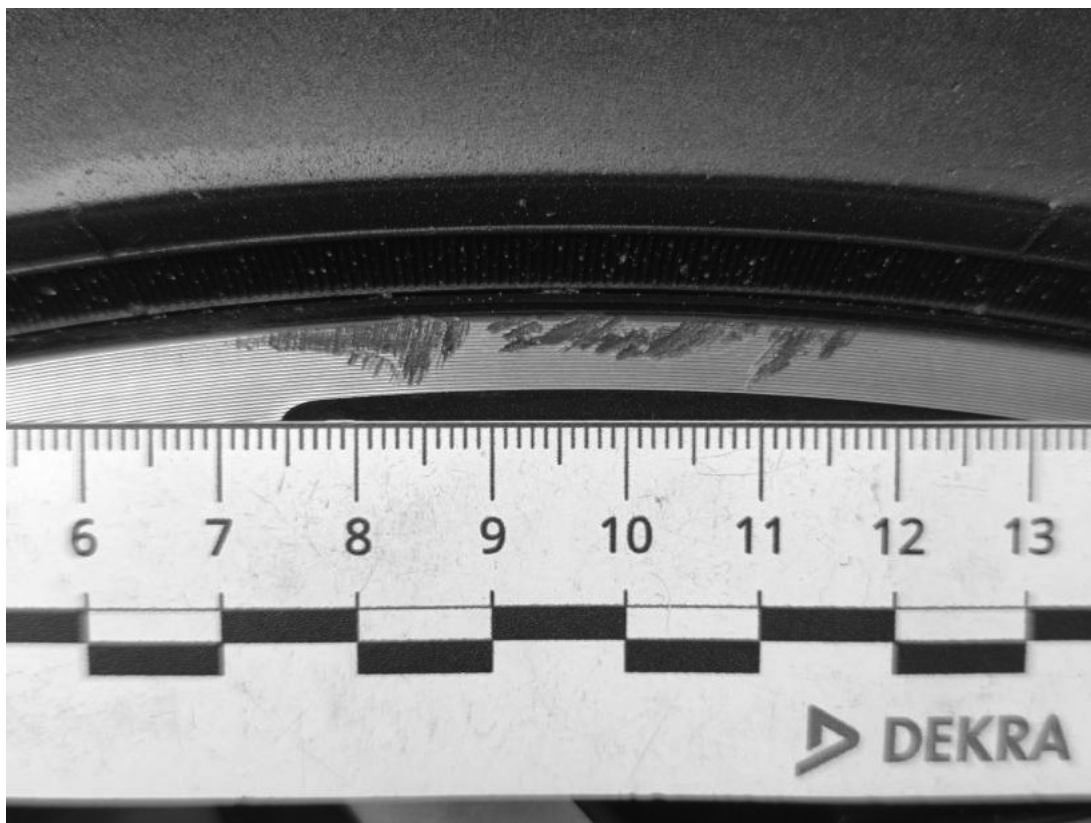
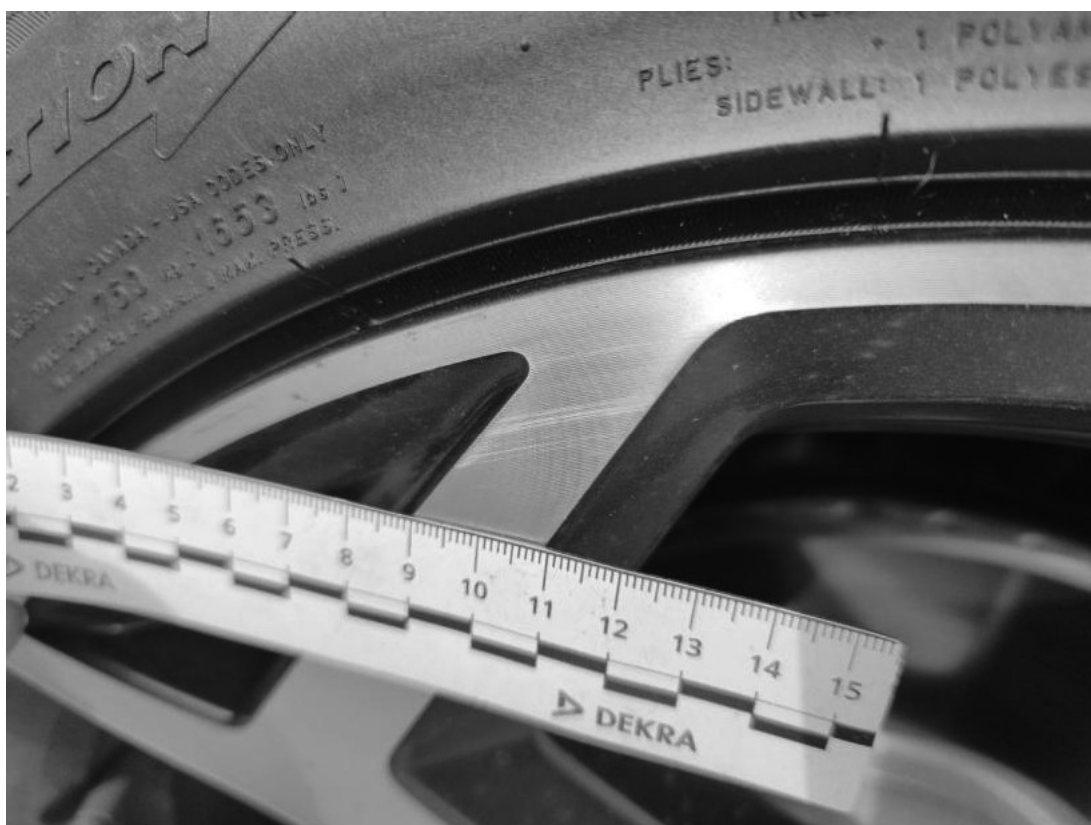
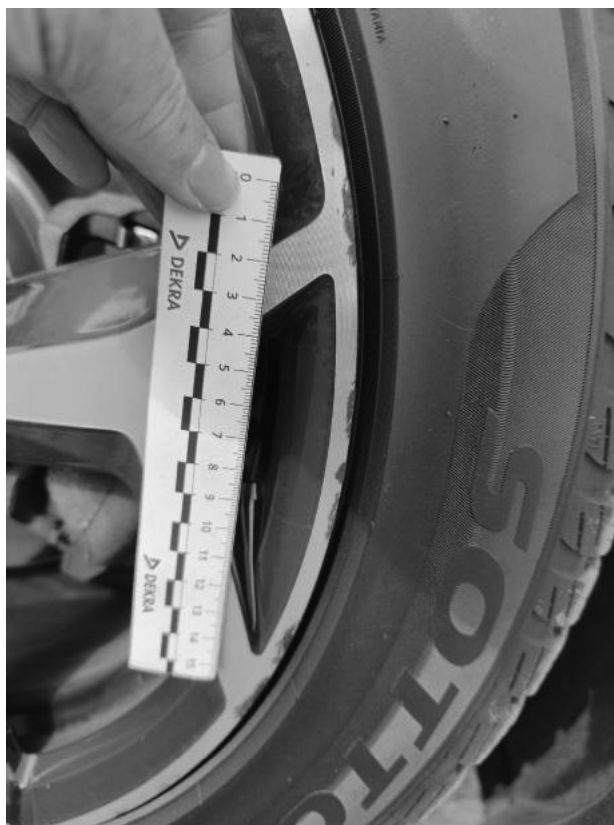
| Poz. | Nazwa pozycji | Opis uszkodzeń | Kwalifik. | Naprawa [rbg] |
|---|---|---|---|---|
| 1 | Tarcza koła aluminiowa przód R | zarysowanie | WY | 0.5 |

Felga aluminiowa przednia P - Rysa/odprysk 1

Felga aluminiowa przednia P - Rysa/odprysk 2

Felga aluminiowa przednia P() - Rysa/odprysk 3

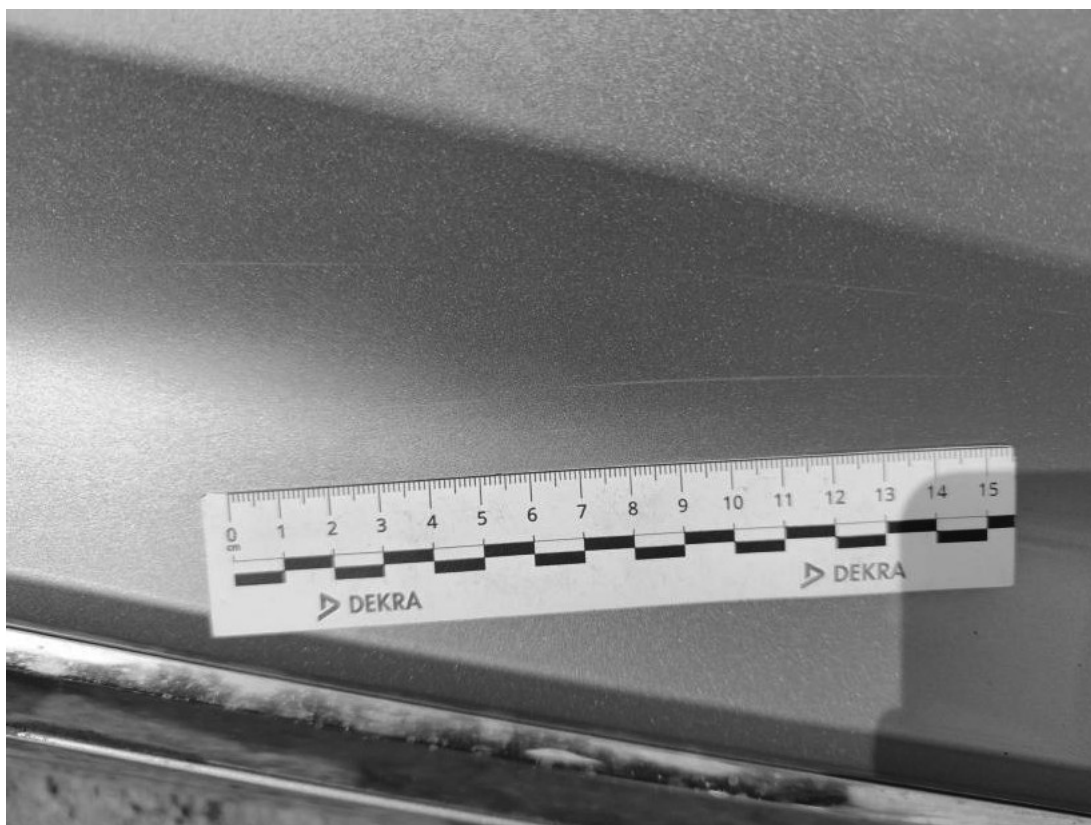
**Fot. 44**

| Poz. | Nazwa pozycji | Opis uszkodzeń | Kwalifik. | Naprawa [rbg] |
|---|---|---|---|---|
| 7 | Drzwi tylne (nieuzbrojone) R | zarysowanie | | |

Drzwi tylne P - Rysa/odprysk 1

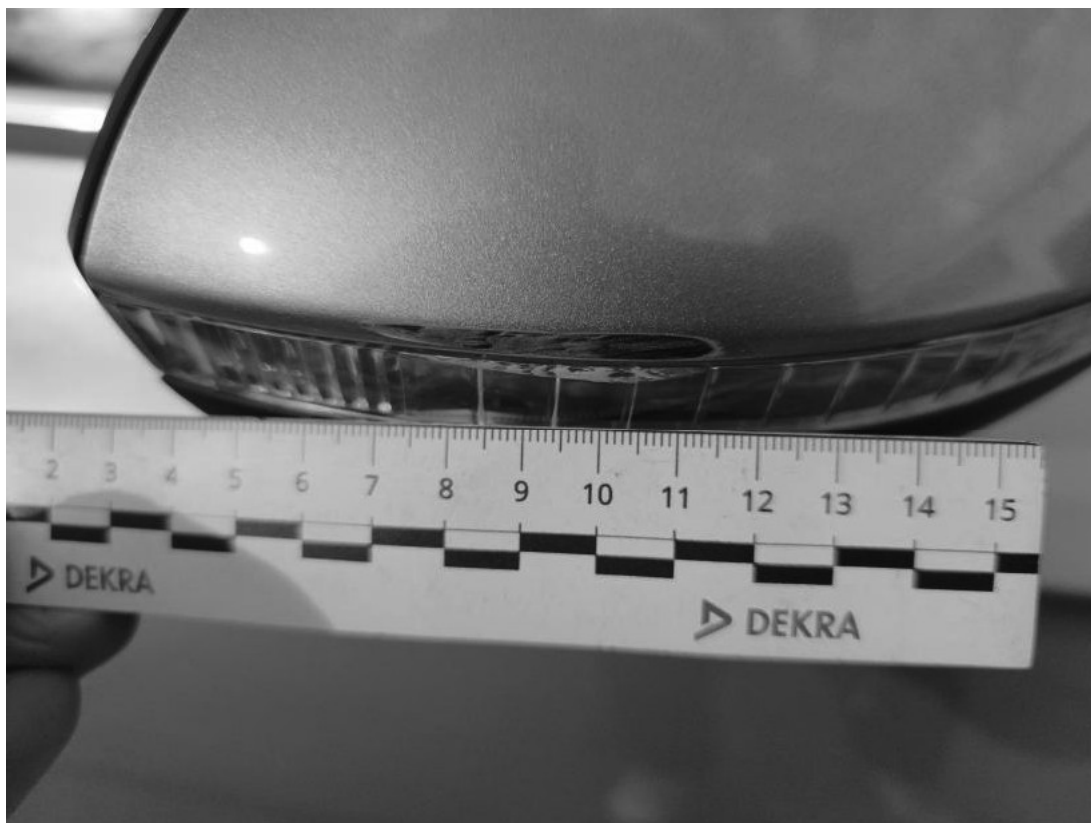
**Fot. 45**

| Poz. | Nazwa pozycji | Opis uszkodzeń | Kwalifik. | Naprawa [rbg] |
|---|---|---|---|---|
| 6 | Oslona lusterka zewnętrznego R | zarysowanie | | |

Obudowa lusterka zew P - Rysa/odprysk 1

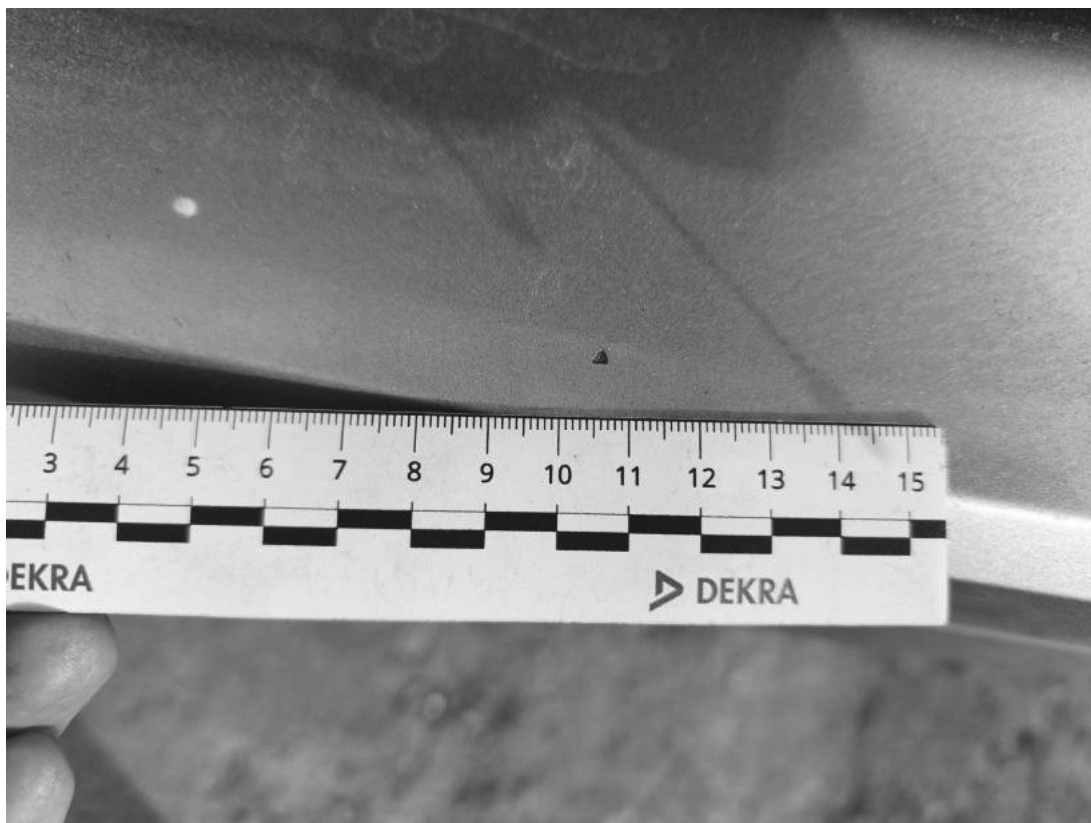
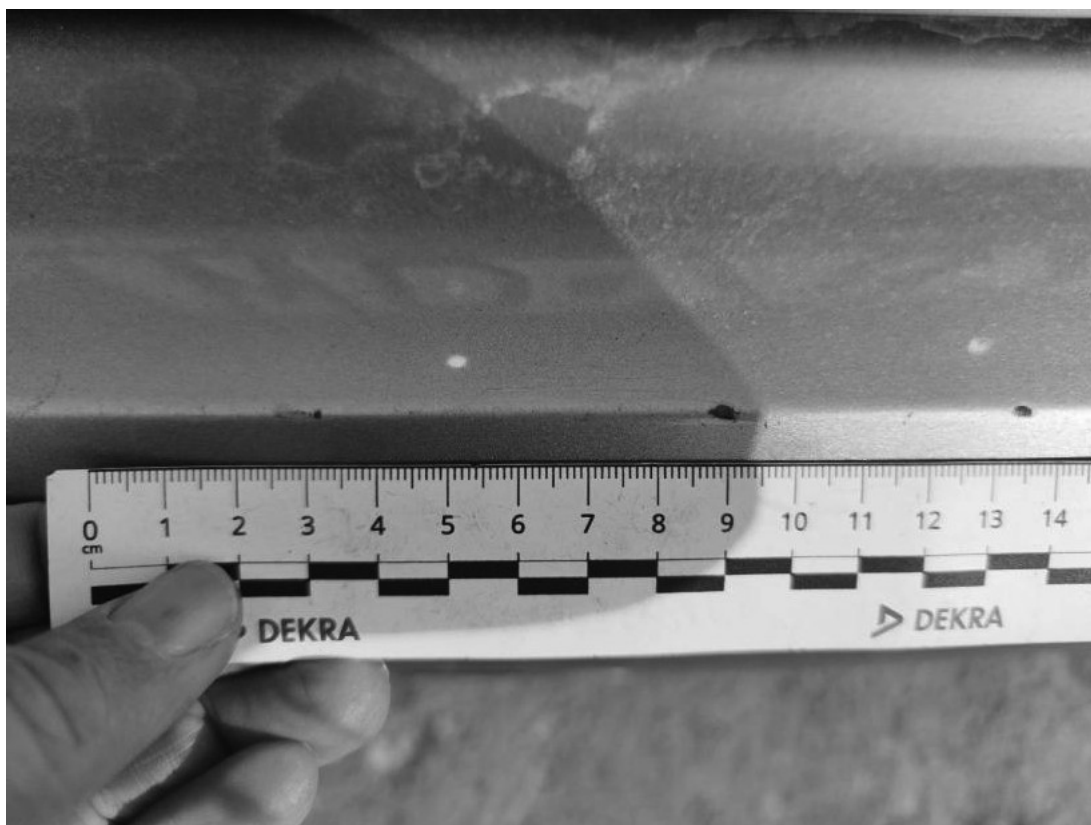
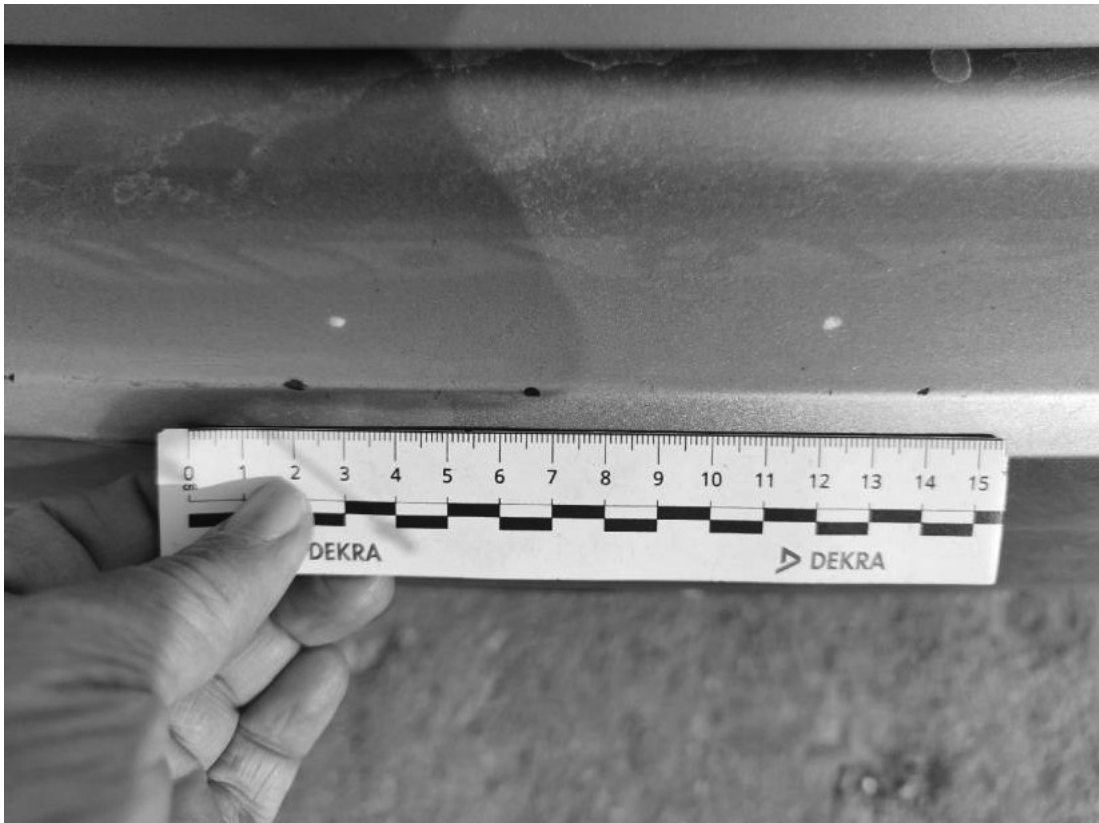
| Poz. | Nazwa pozycji | Opis uszkodzeń | Kwalifik. | Naprawa [rbg] |
|---|---|---|---|---|
| 10 | Okladzina zderzaka tylnego | odpryski lakieru | | |

Zderzak tylny - Rysa/odprysk 1

Zderzak tylny - Rysa/odprysk 2

Zderzak tylny() - Rysa/odprysk 3

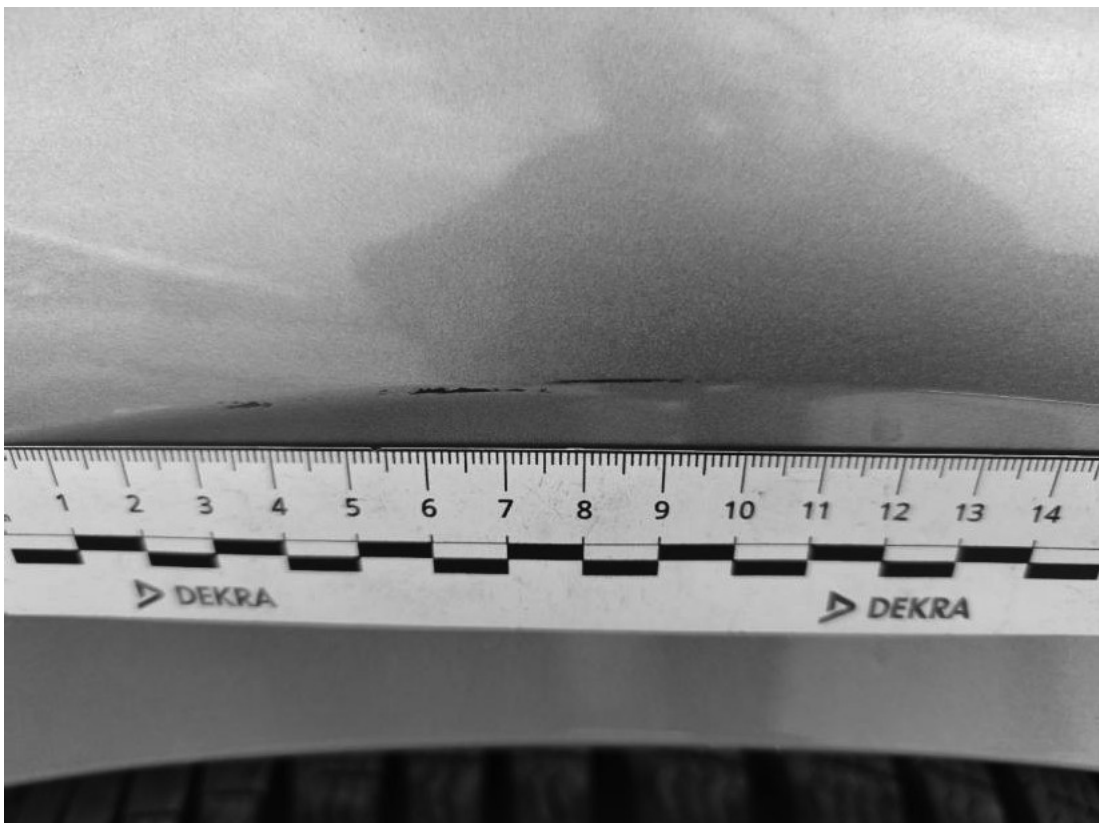
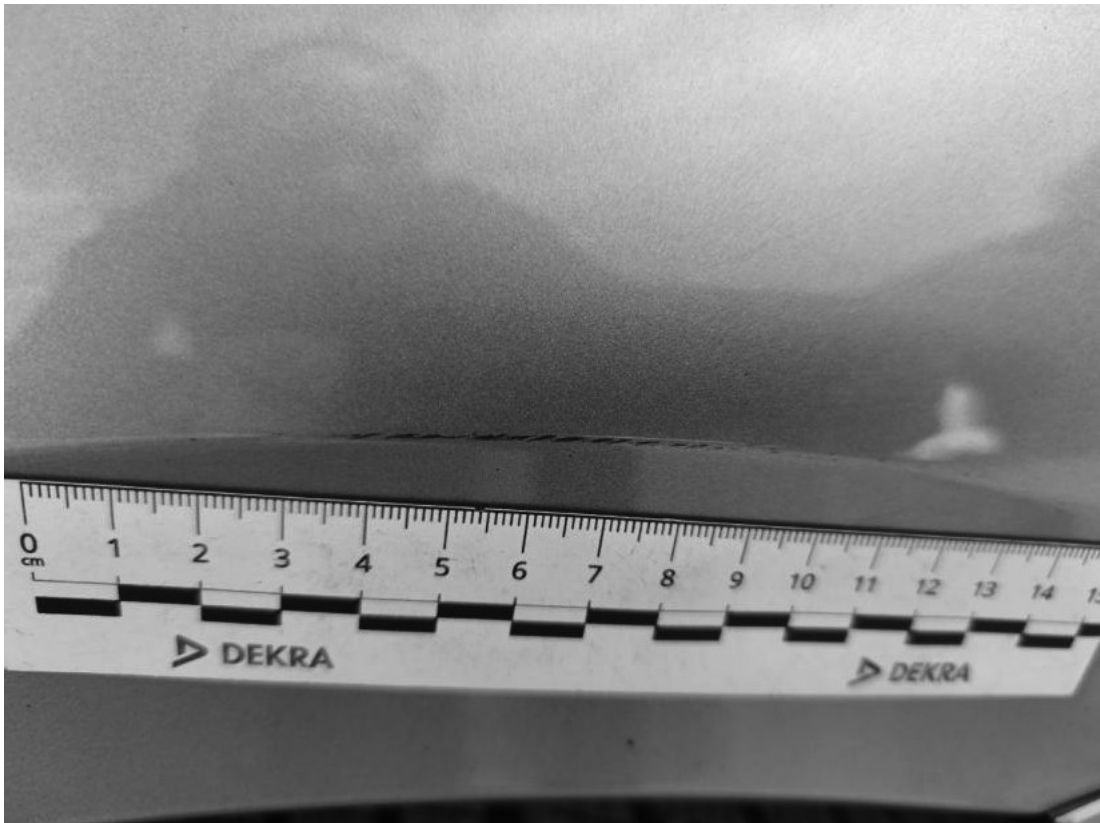
| Poz. | Nazwa pozycji | Opis uszkodzeń | Kwalifik. | Naprawa [rbg] |
|---|---|---|---|---|
| 11 | Błotnik tylny L | zarysowanie | | |

Błotnik tylny L / Ściana boczna L - Rysa/odprysk 1

Błotnik tylny L / Ściana boczna L() - Rysa/odprysk 3

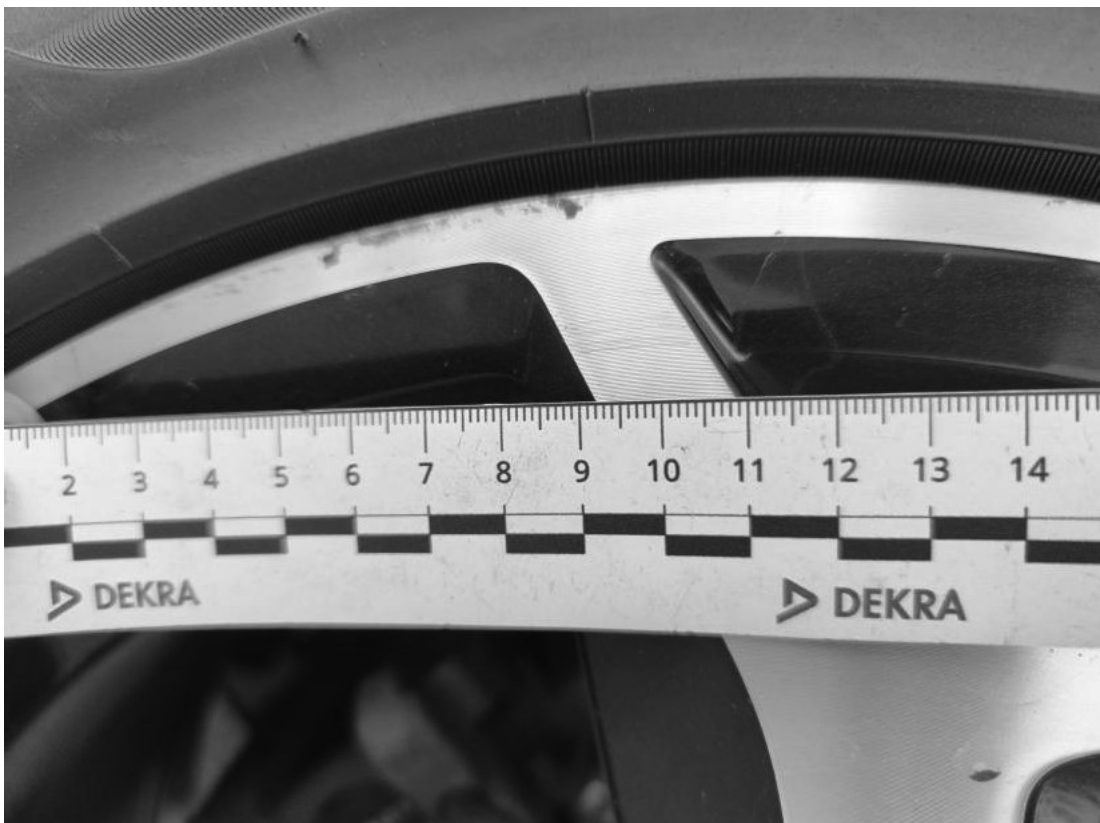
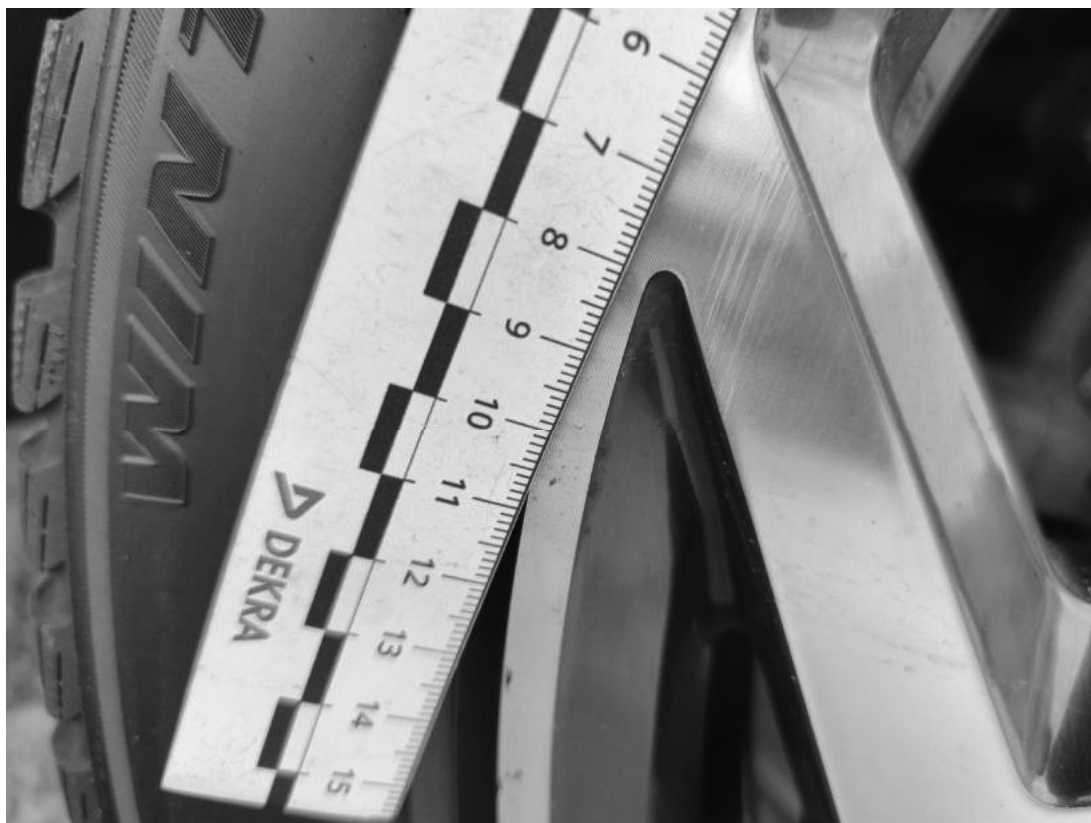
| Poz. | Nazwa pozycji | Opis uszkodzeń | Kwalifik. | Naprawa [rbg] |
|---|---|---|---|---|
| 13 | Tarcza koła aluminiowa tył L | zarysowanie | | |

Felga aluminiowa tylna L - Rysa/odprysk 1

Felga aluminiowa tylna L() - Rysa/odprysk 3

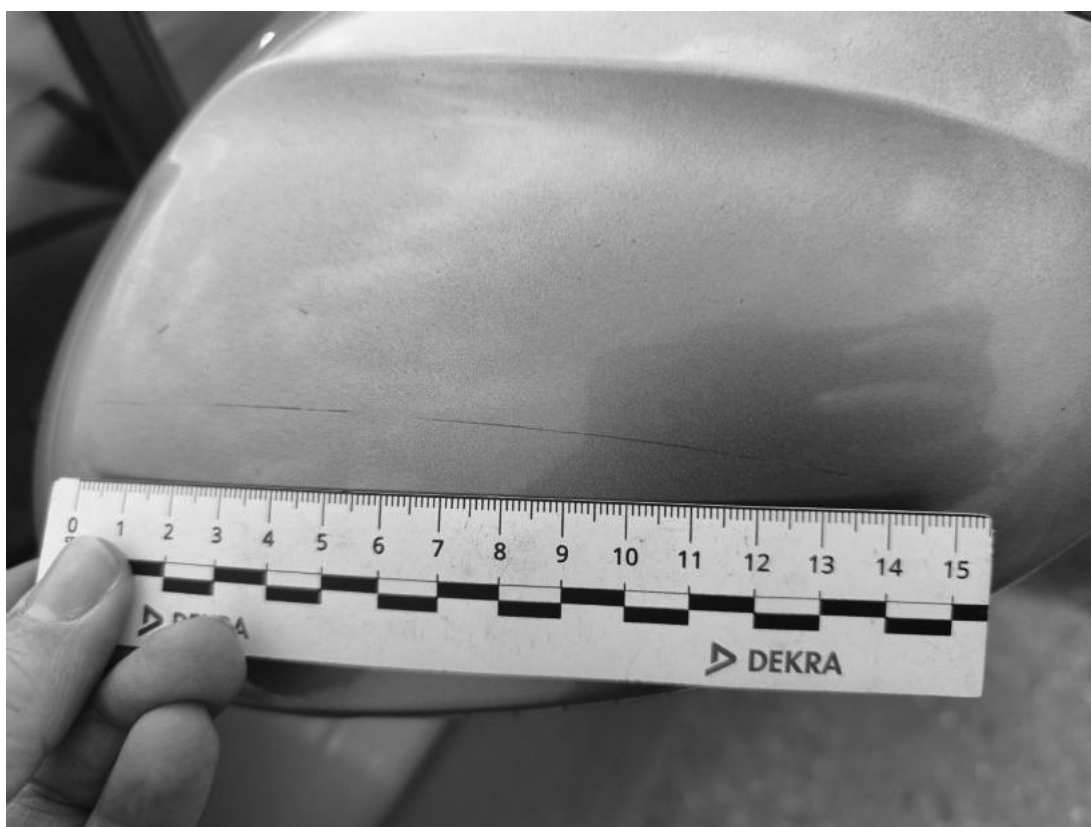
**Fot. 54**

| Poz. | Nazwa pozycji | Opis uszkodzeń | Kwalifik. | Naprawa [rbg] |
|---|---|---|---|---|
| 5 | Oslona lusterka zewnętrznego L | zarysowanie | | |

Obudowa lusterka zew L - Rysa/odprysk 1

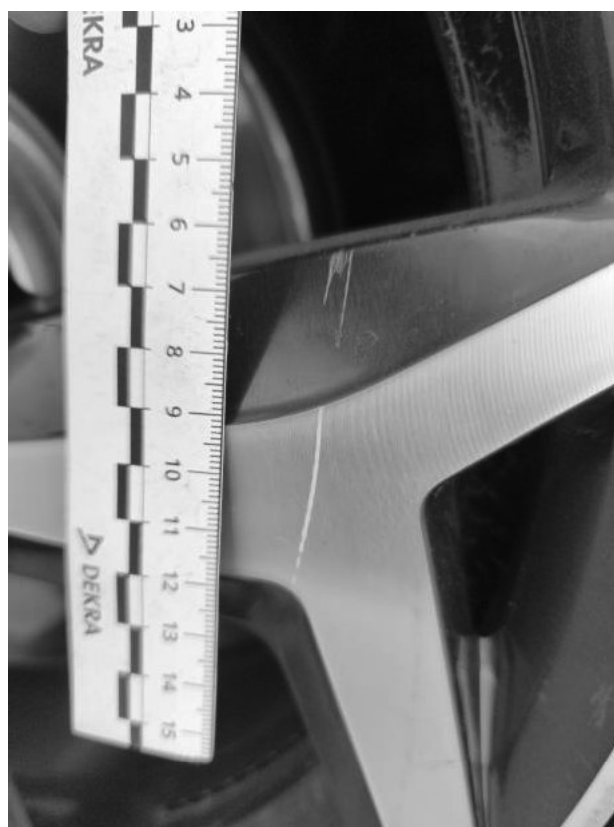
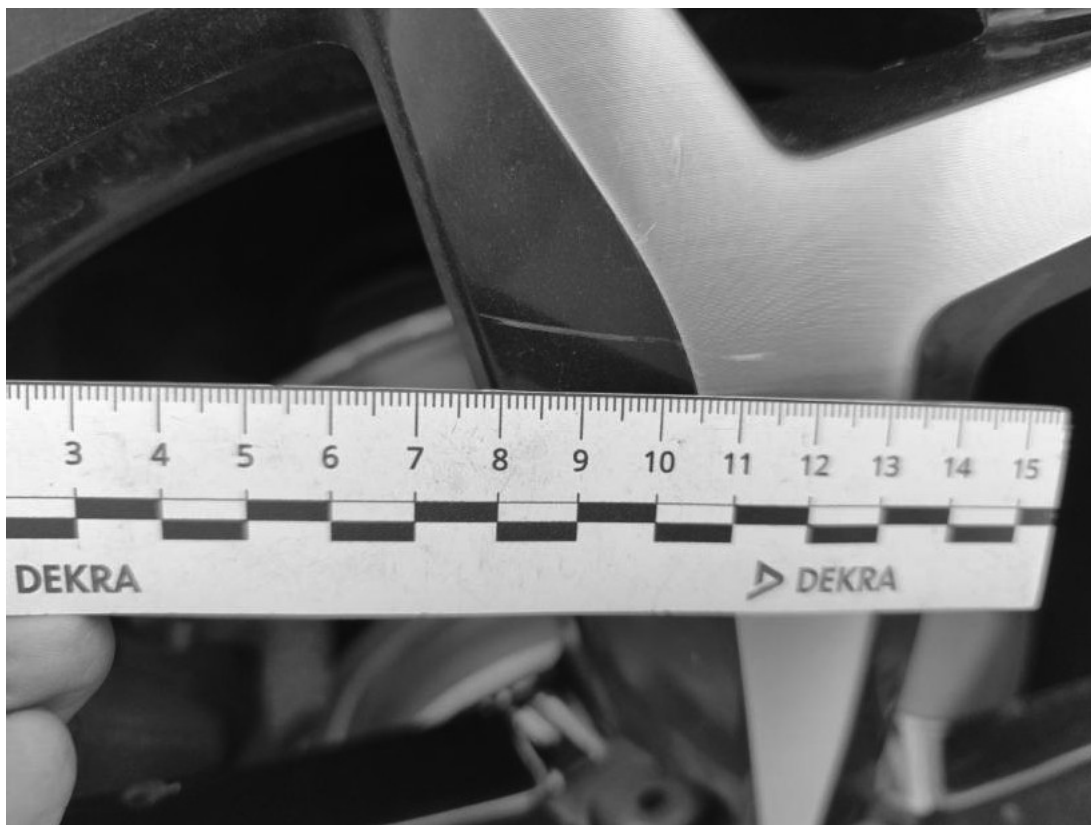
| Poz. | Nazwa pozycji | Opis uszkodzeń | Kwalifik. | Naprawa [rbg] |
|---|---|---|---|---|
| 12 | Tarcza koła aluminiowa przód L | zarysowanie | | |

Felga Aluminiowa przednia L - Rysa/odprysk 1

Felga Aluminiowa przednia L() - Rysa/odprysk 3
