Nr zlecenia: 71/03/09/2026/CarArena STANDARD

## Wycena wartości

Zadanie: Ocena stanu technicznego i określenie wartości rynkowej pojazdu

| DANE IDENTYFIKACYJNE POJAZDU | | Dane: [O] IX-2026 | |
|---|---|---|---|
| Model pojazdu: | <b>Corolla 1.5 MR`19 E6</b> | Nr Info-Ekspert: | <b>037-03435</b> |

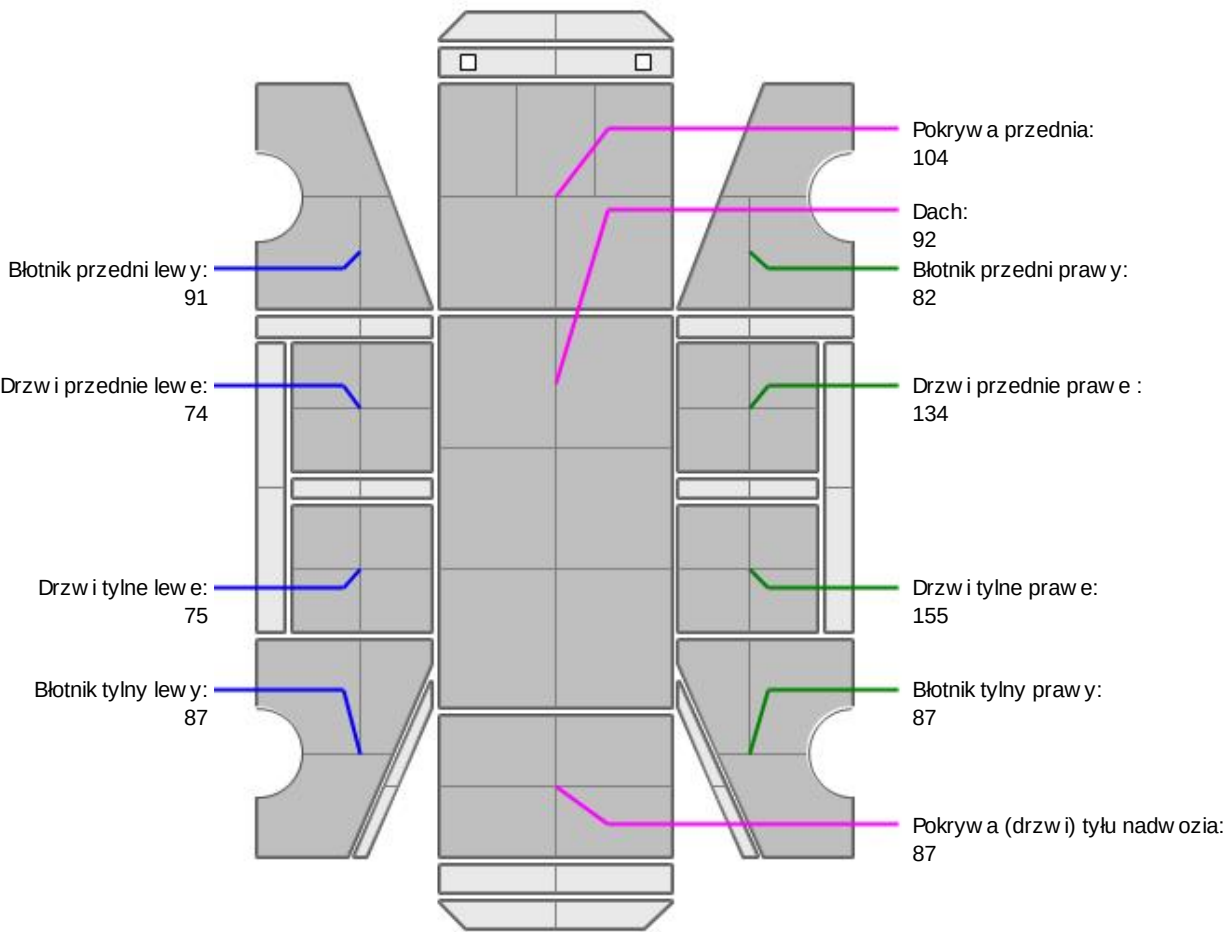
KABINA KIEROWCY – Opis powłoki lakierowej

| L.p. | Nazwa elementu | L / P | Grubość powłoki [µm] | Opis |
| 1 | Pokrywa przednia | | 104 | |
| 2 | Dach | | 92 | |
| 3 | Błotnik przedni | L | 91 | |
| 4 | Drzwi przednie | L | 74 | |

| 5 | Błotnik tylny | L | 87 | |
| 6 | Błotnik przedni | P | 82 | |
| 7 | Drzwi przednie | P | 134 | |
| 8 | Błotnik tylny | P | 87 | |
| 9 | Pokrywa (drzwi) tyłu nadwozia | | 87 | |
| 10 | Drzwi tylne | L | 75 | |
| 11 | Drzwi tylne | P | 155 | |

Podane przedziały grubości powłoki lakierowej poszczególnych elementów dotyczą wyłącznie punktów pomiarowych, tj. trzech wybranych miejsc na danym elemencie nadwozia. Nie oznacza to, że w pozostałych obszarach danego elementu grubość powłoki jest jednakowa ani że nie może wykroczać poza wskazane zakresy. Pomiary wykonano urządzeniem będącym w posiadaniu rzeczoznawcy. Pomiar wykonany innym przyrządem może się różnić.
