Nr zlecenia: 11/07/09/2026/CarArena STANDARD

## WYCENA WARTOŚCI

Zadanie: Określenie wartości rynkowej pojazdu

| DANE IDENTYFIKACYJNE POJAZDU | | Dane: [O] IX-2026 | |
|---|---|---|---|
| Model pojazdu: | Mirai MR`21 | Nr Info-Ekspert: | 037-03471 |

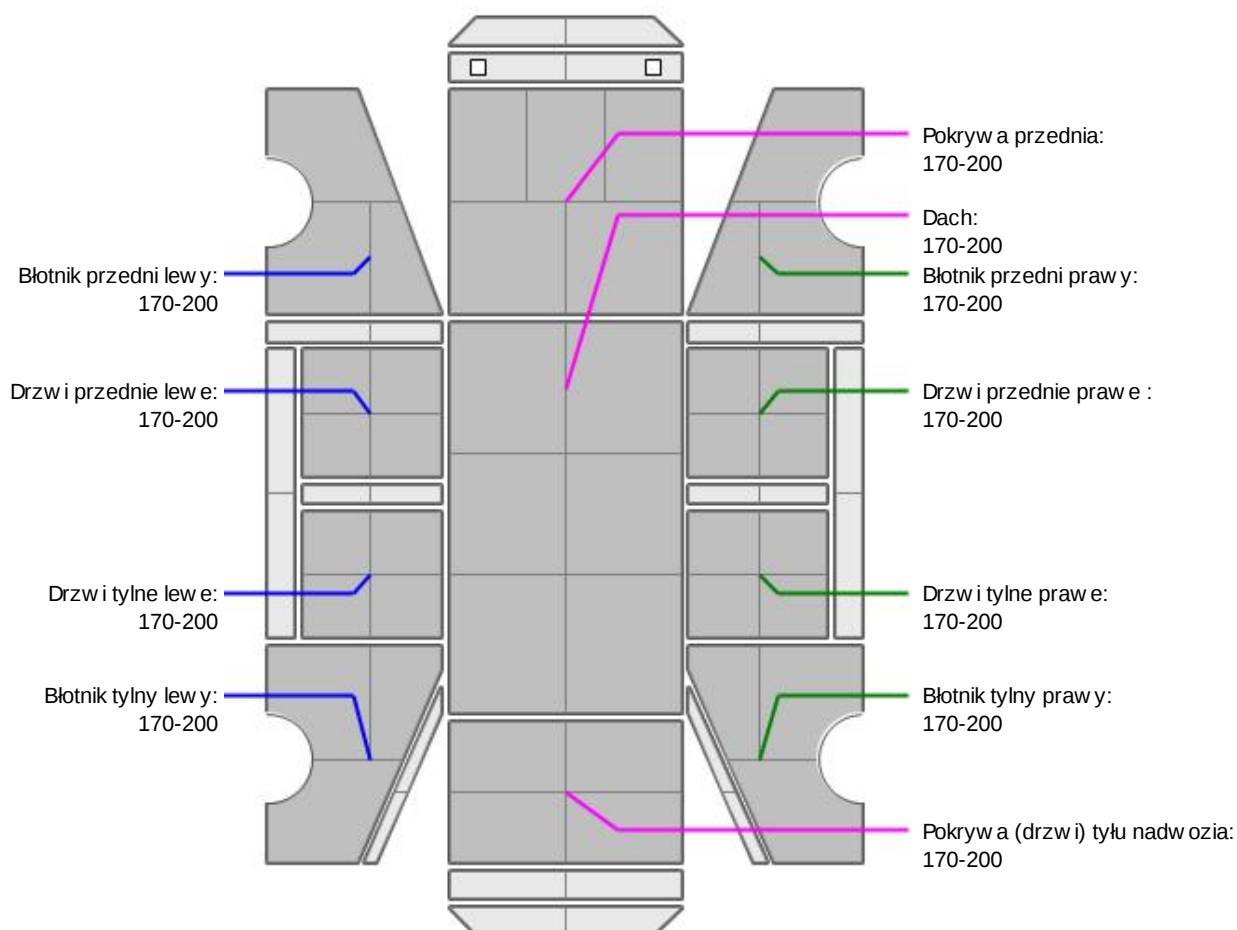
## KABINA KIEROWCY – Opis powłoki lakierowej

| L.p. | Nazwa elementu | L / P | Grubość powłoki [μm] | Opis |
| 1 | Pokrywa przednia | | 170-200 | |
| 2 | Dach | | 170-200 | |
| 3 | Błotnik przedni | L | 170-200 | |
| 4 | Drzwi przednie | L | 170-200 | |
| 5 | Drzwi tylne | L | 170-200 | |
| 6 | Błotnik tylny | L | 170-200 | |
| 7 | Błotnik przedni | P | 170-200 | |
| 8 | Drzwi przednie | P | 170-200 | |
| 9 | Drzwi tylne | P | 170-200 | |
| 10 | Błotnik tylny | P | 170-200 | |
| 11 | Pokrywa (drzwi) tyłu nadwozia | | 170-200 | |

Podane przedziały grubości powłoki lakierowej poszczególnych elementów dotyczą wyłącznie punktów pomiarowych, tj. trzech wybranych miejsc na danym elemencie nadwozia. Nie oznacza to, że w pozostałych obszarach danego elementu grubość powłoki jest jednakowa ani że nie może wykroczać poza wskazane zakresy. Pomiary wykonano urządzeniem będącym w posiadaniu rzeczoznawcy. Pomiar wykonany innym przyrządem może się różnić.
