Nr zlecenia: 204/23/09/2026/CarArena STANDARD

## Wycena wartości

Zadanie: Określenie wartości rynkowej pojazdu

| DANE IDENTYFIKACYJNE POJAZDU | | Dane: [O] IX-2026 | |
|---|---|---|---|
| Model pojazdu: | Passat B8 2.0 TDI-CR MR`20 E6d | Nr Info-Ekspert: | 040-09660 |

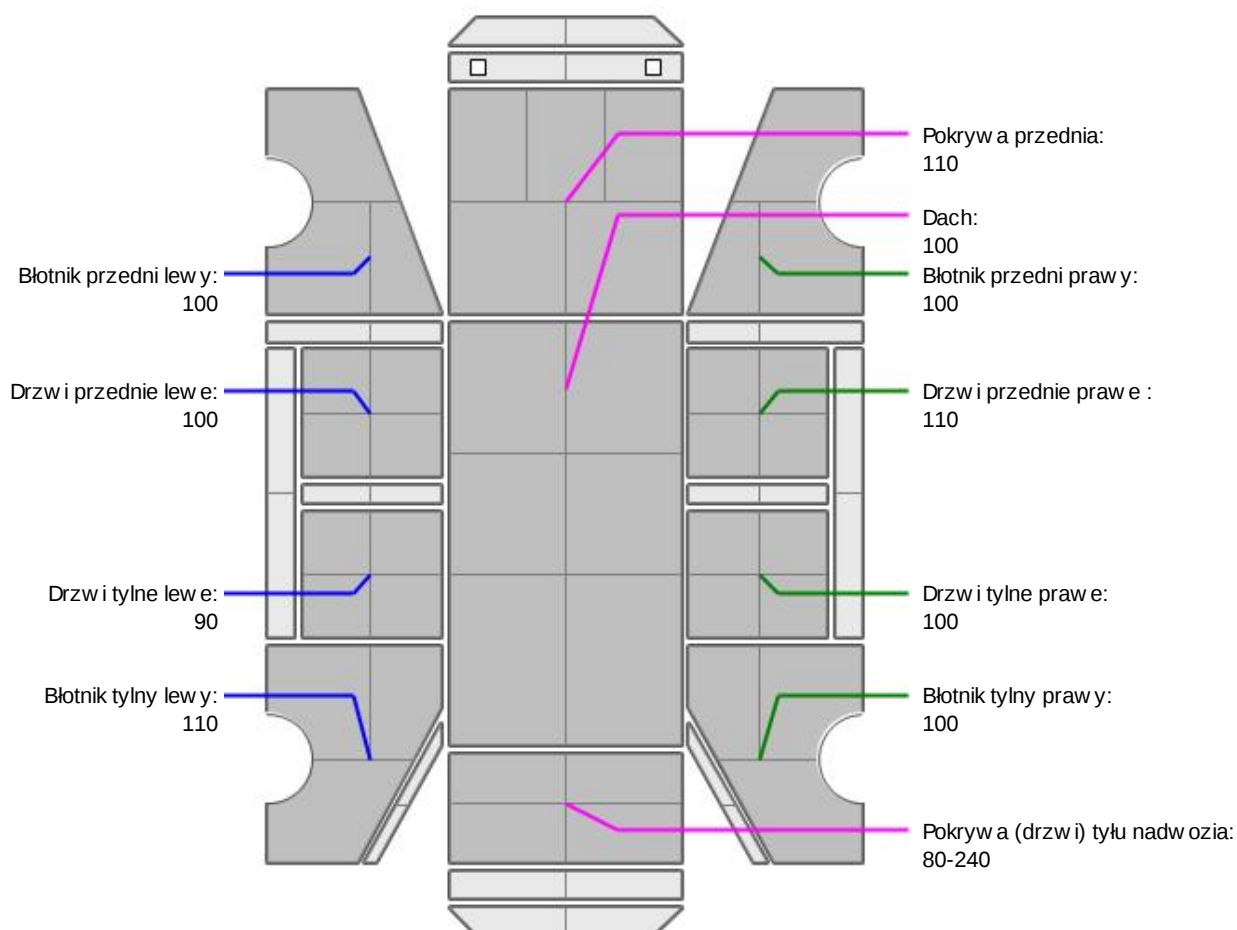
## NADWOZIE – Opis powłoki lakierowej

| L.p. | Nazwa elementu | L / P | Grubość powłoki [µm] | Opis |
| 1 | Pokrywa przednia | | 110 | |
| 2 | Dach | | 100 | |
| 3 | Błotnik przedni | L | 100 | |
| 4 | Drzwi przednie | L | 100 | |
| 5 | Drzwi tylne | L | 90 | |
| 6 | Błotnik tylny | L | 110 | |
| 7 | Błotnik przedni | P | 100 | |
| 8 | Drzwi przednie | P | 110 | |
| 9 | Drzwi tylne | P | 100 | |
| 10 | Błotnik tylny | P | 100 | |
| 11 | Pokrywa (drzwi) tyłu nadwozia | | 80-240 | |

Podane przedziały grubości powłoki lakierowej poszczególnych elementów dotyczą wyłącznie punktów pomiarowych, tj. trzech wybranych miejsc na danym elemencie nadwozia. Nie oznacza to, że w pozostałych obszarach danego elementu grubość powłoki jest jednakowa ani że nie może wykroczyć poza wskazane zakresy. Pomiary wykonano urządzeniem będącym w posiadaniu rzeczoznawcy. Pomiar wykonany innym przyrządem może się różnić.
