## Raport z oględzin pojazdu

| Numer raportu | 08935/12/25-15201 | Data raportu | 23-12-2025 |

| Numer identyfikacyjny (VIN) | <b>NMTBA3BE00R062462</b> |
| Marka, model | TOYOTA Corolla Sedan 22- |

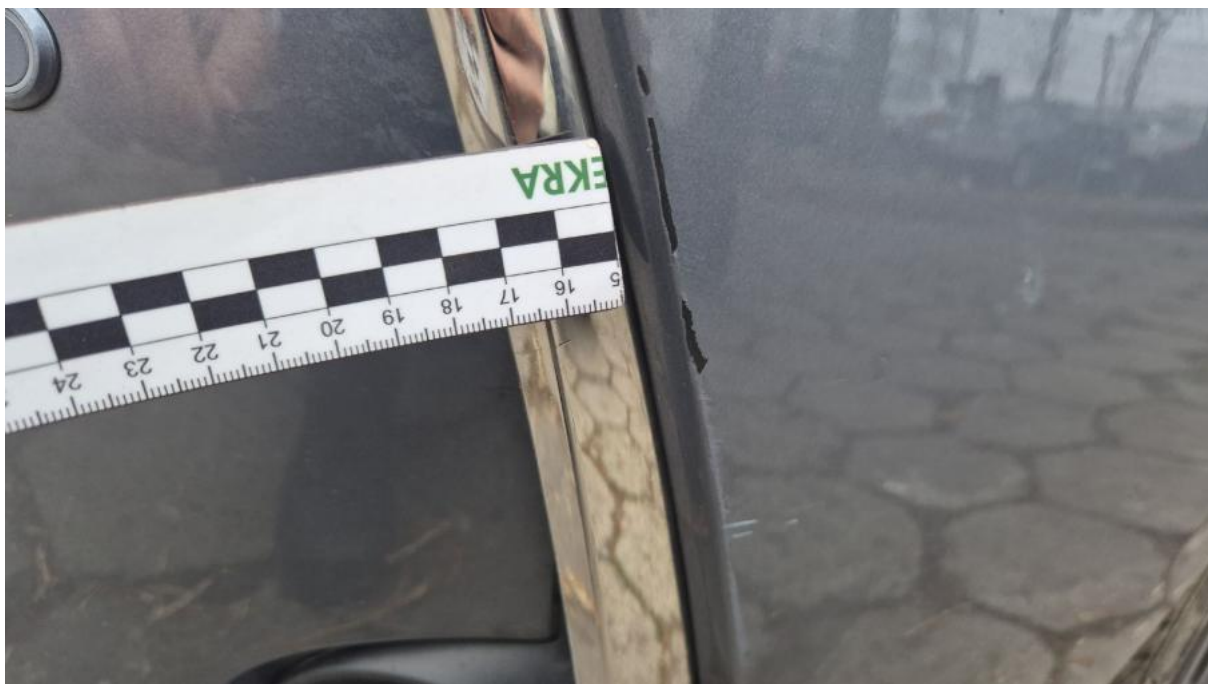
**Fot. 38**

Atrapa przednia - Rysa/odprysk 1

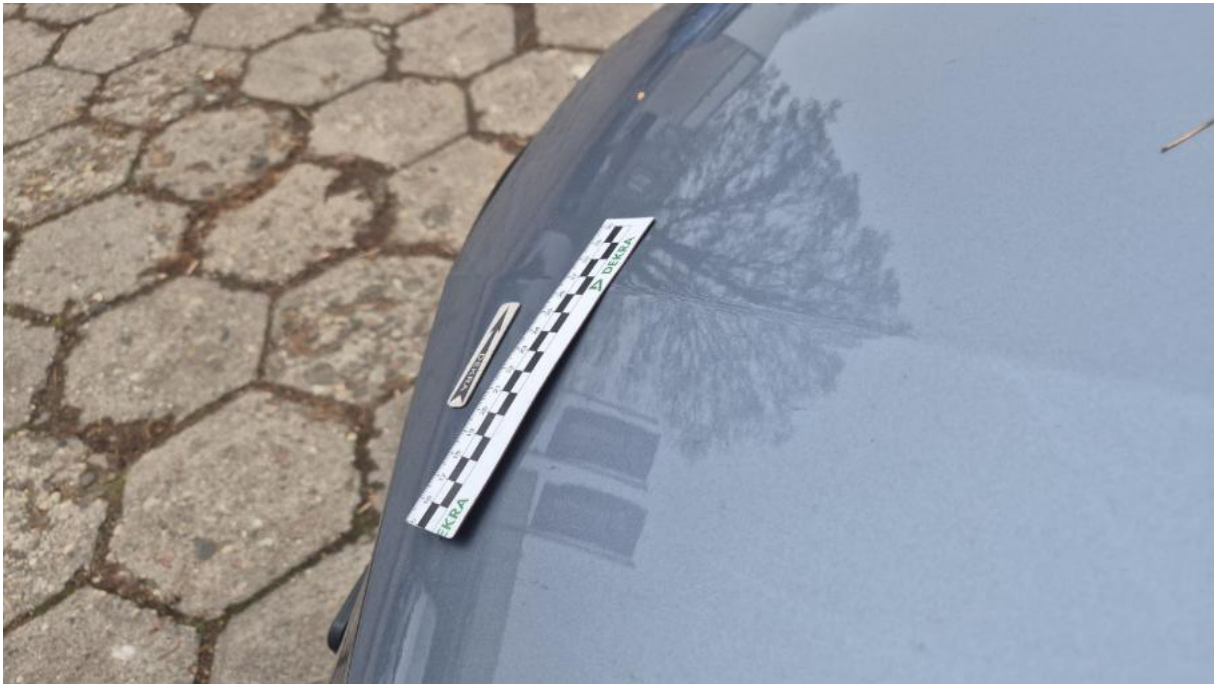
**Fot. 39**

Pokrywa komory silnika - Wgniecenie/odkształcenie 1

| Poz. | Nazwa pozycji | Opis uszkodzeń | Kwalifik. | Naprawa [rbg] |
|---|---|---|---|---|
| 10 | Pokrywa przednia | wgniecenie | | |

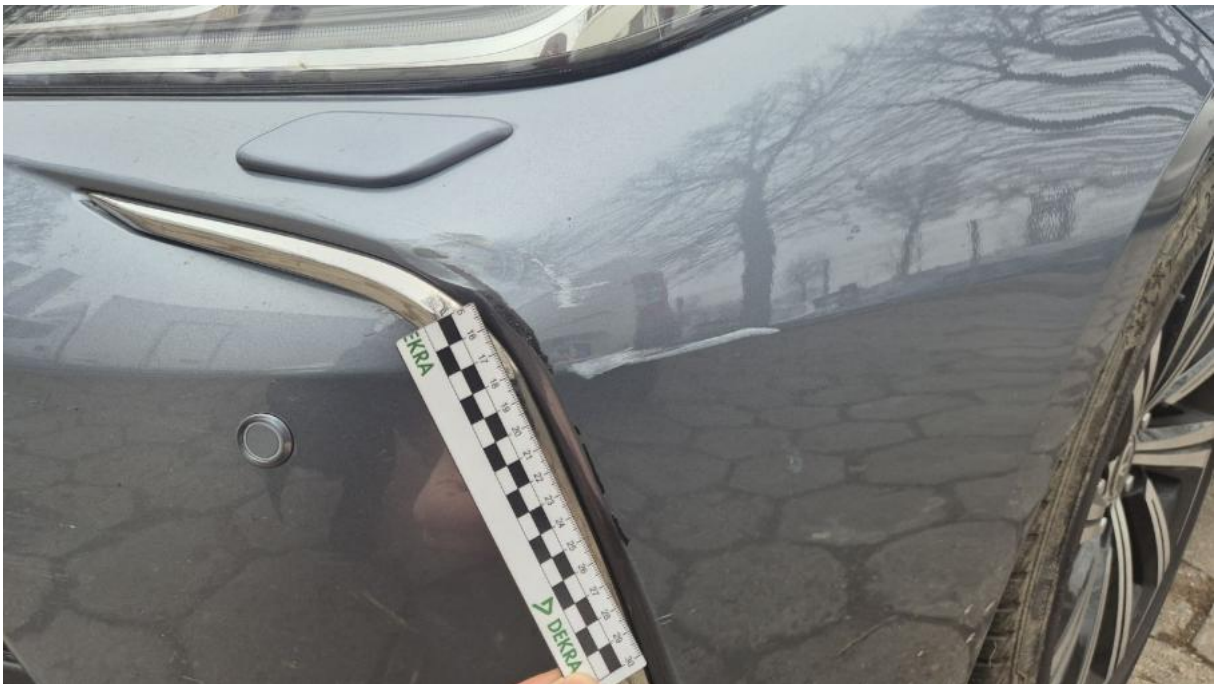
**Fot. 40**

Zderzak - Rysa/odprysk 1

| Poz. | Nazwa pozycji | Opis uszkodzeń | Kwalifik. | Naprawa [rbg] |
|---|---|---|---|---|
| 4 | Okładzina zderzaka przedniego | liczne, zarysowanie | NA | |

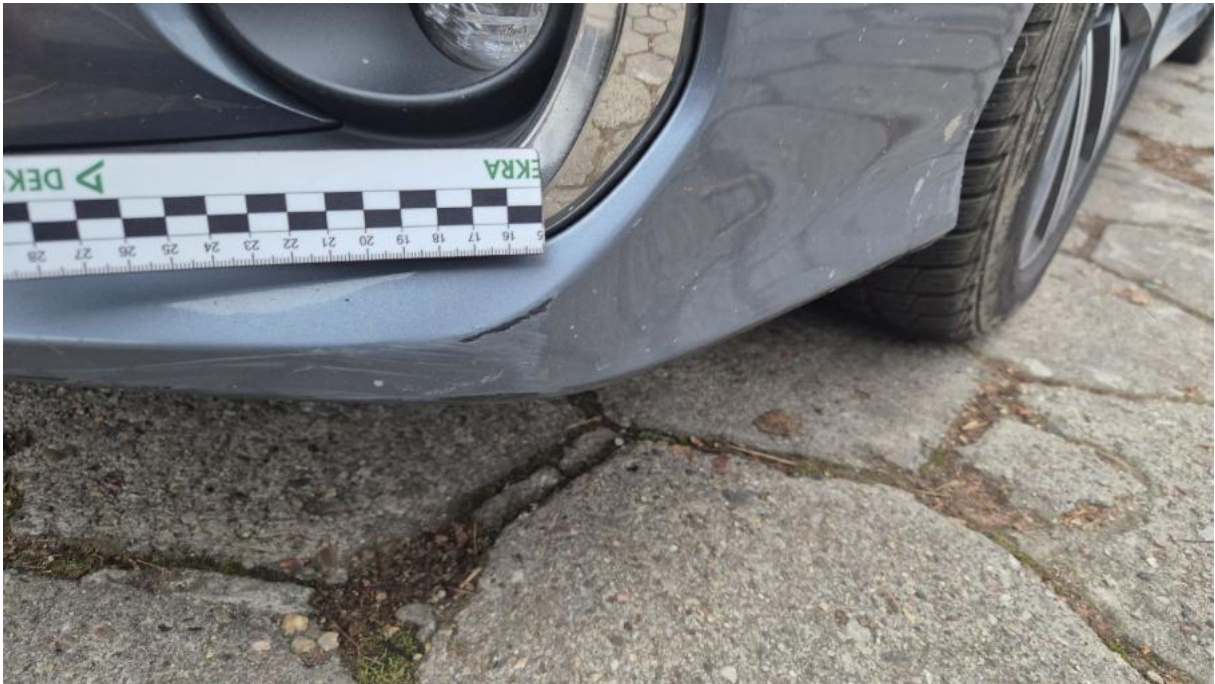
**Fot. 41**

Zderzak - Rysa/odprysk 2

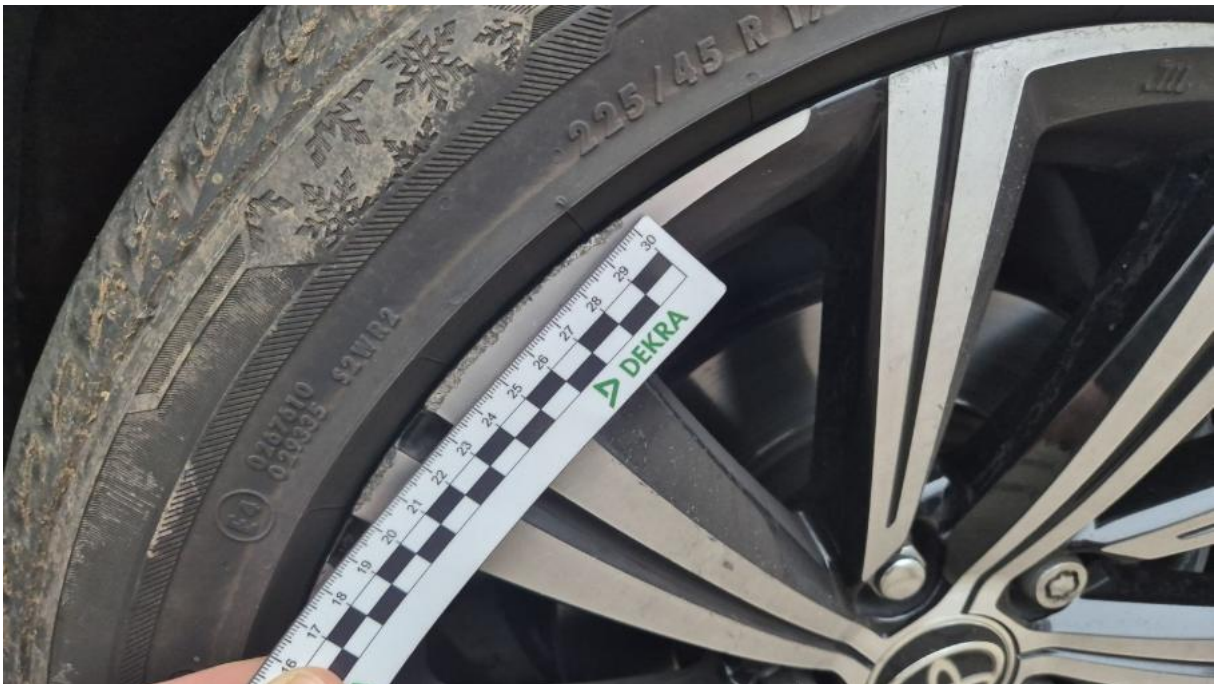
**Fot. 42**

Felga aluminiowa przednia P - Rysa/odprysk 1

| Poz. | Nazwa pozycji | Opis uszkodzeń | Kwalifik. | Naprawa [rbg] |
|---|---|---|---|---|
| 3 | Tarcza koła aluminiowa przód R | | WY | 0.7 |

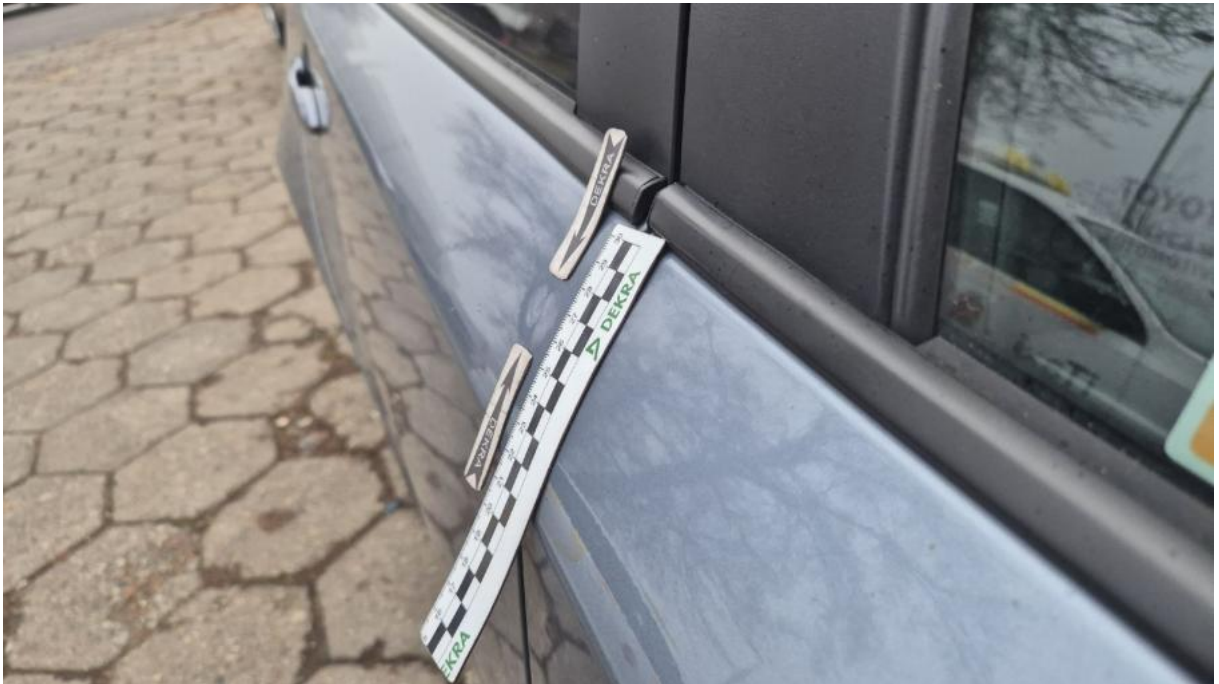
**Fot. 43**

Drzwi tylne P - Wgniecenie/odkształcenie 1

| Poz. | Nazwa pozycji | Opis uszkodzeń | Kwalifik. | Naprawa [rbg] |
|---|---|---|---|---|
| 1 | Listwa ozdobna górna drzwi tylnych R | wgniecenie | WY | 1.2 |
| 12 | Poszycie drzwi tylnych R | wgniecenie | | |

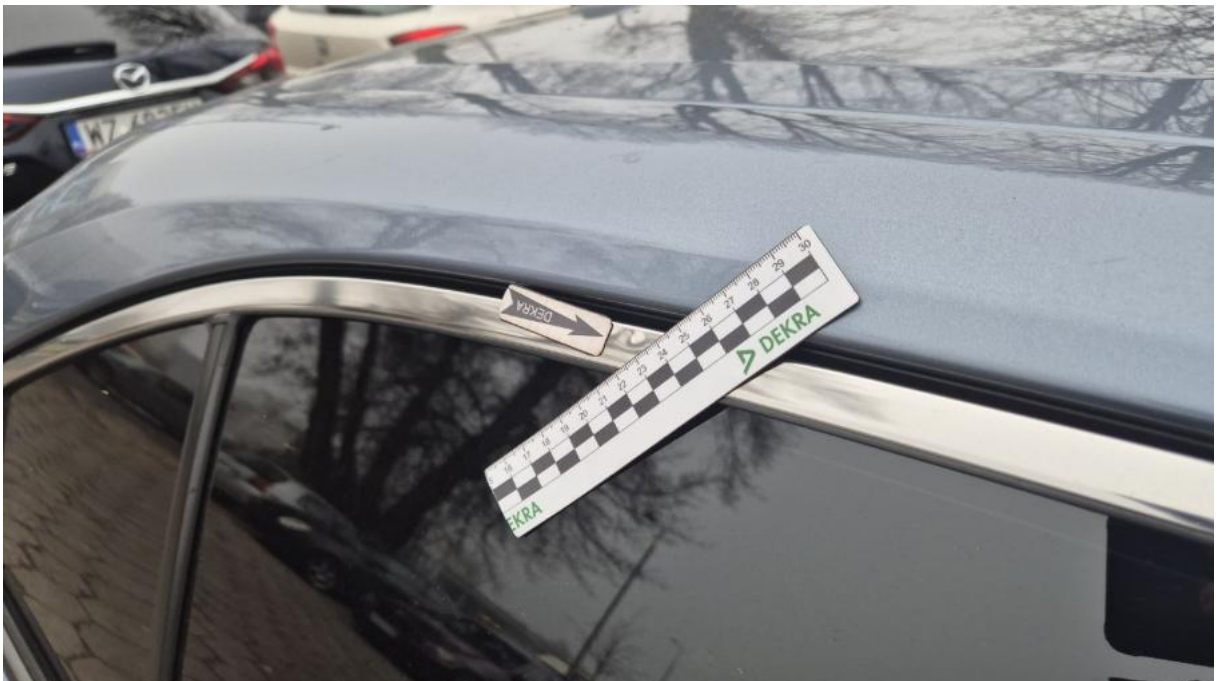
**Fot. 44**

Drzwi tylne P - Wgniecenie/odkształcenie 2

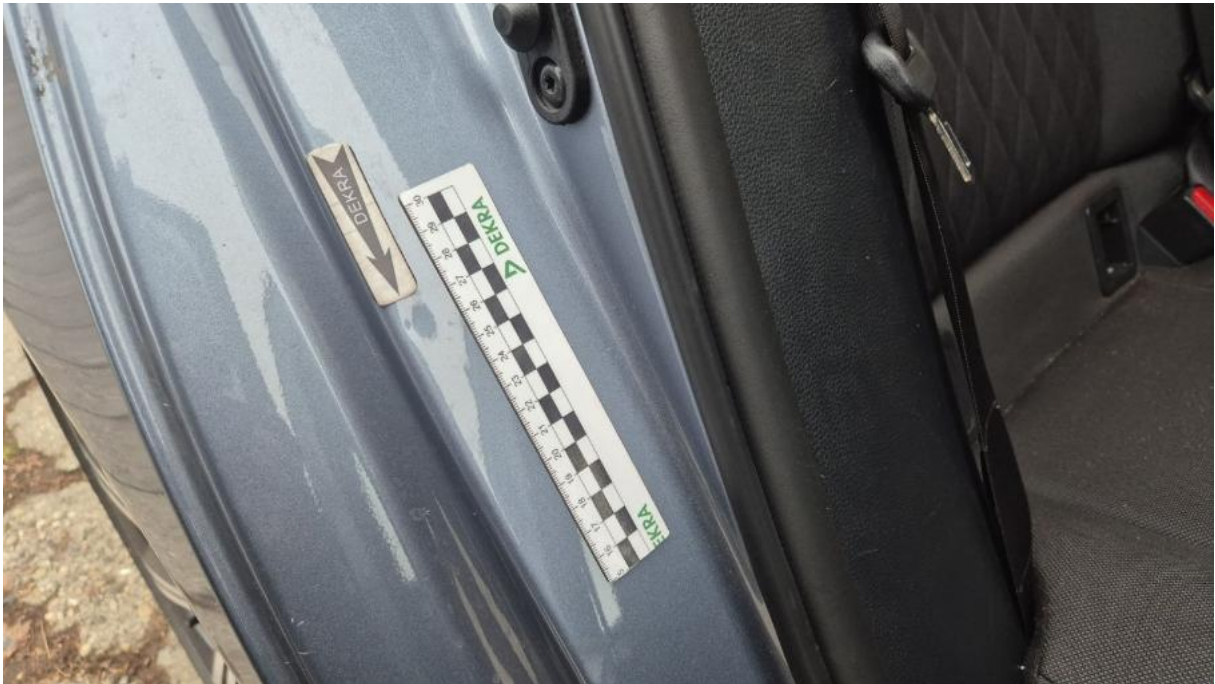
**Fot. 45**

Błotnik tylny P / Ściana boczna P - Wgniecenie/odkształcenie 1

| Poz. | Nazwa pozycji | Opis uszkodzeń | Kwalifik. | Naprawa [rbg] |
|---|---|---|---|---|
| 13 | Łotnik tylny R | wgniecenie | | |

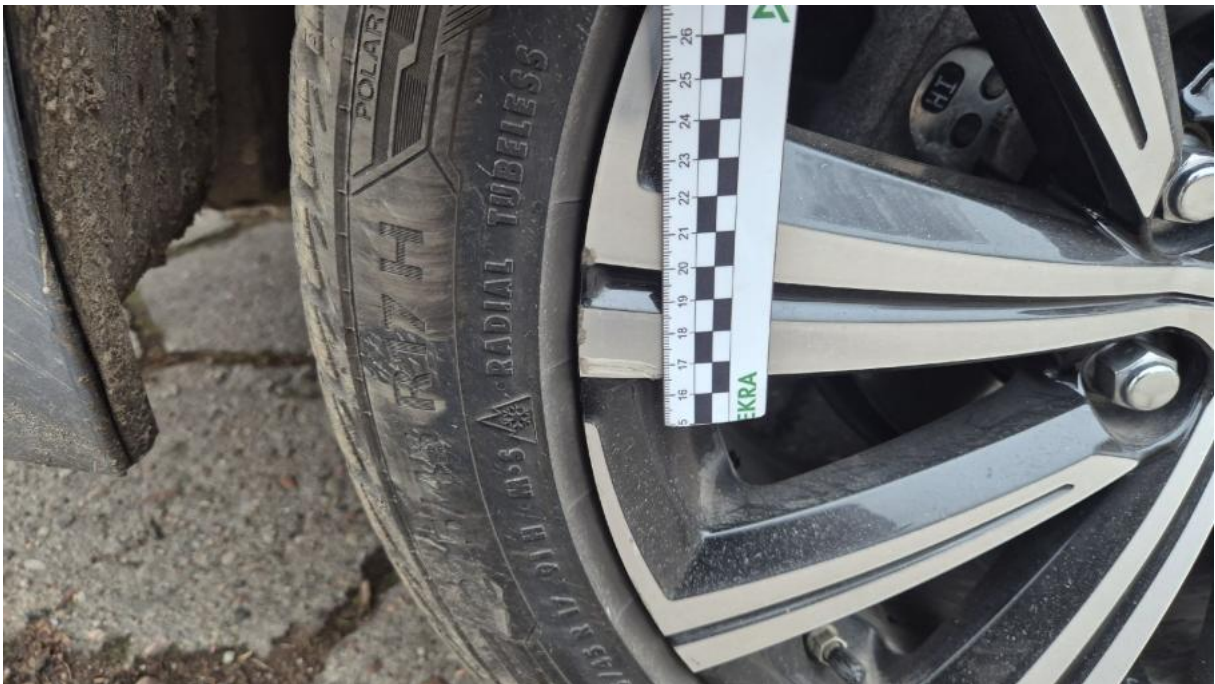
**Fot. 46**

Felga aluminiowa tylna P - Rysa/odprysk 1

| Poz. | Nazwa pozycji | Opis uszkodzeń | Kwalifik. | Naprawa [rbg] |
|---|---|---|---|---|
| 15 | Tarcza koła aluminiowa tył R | zarysowanie | | |

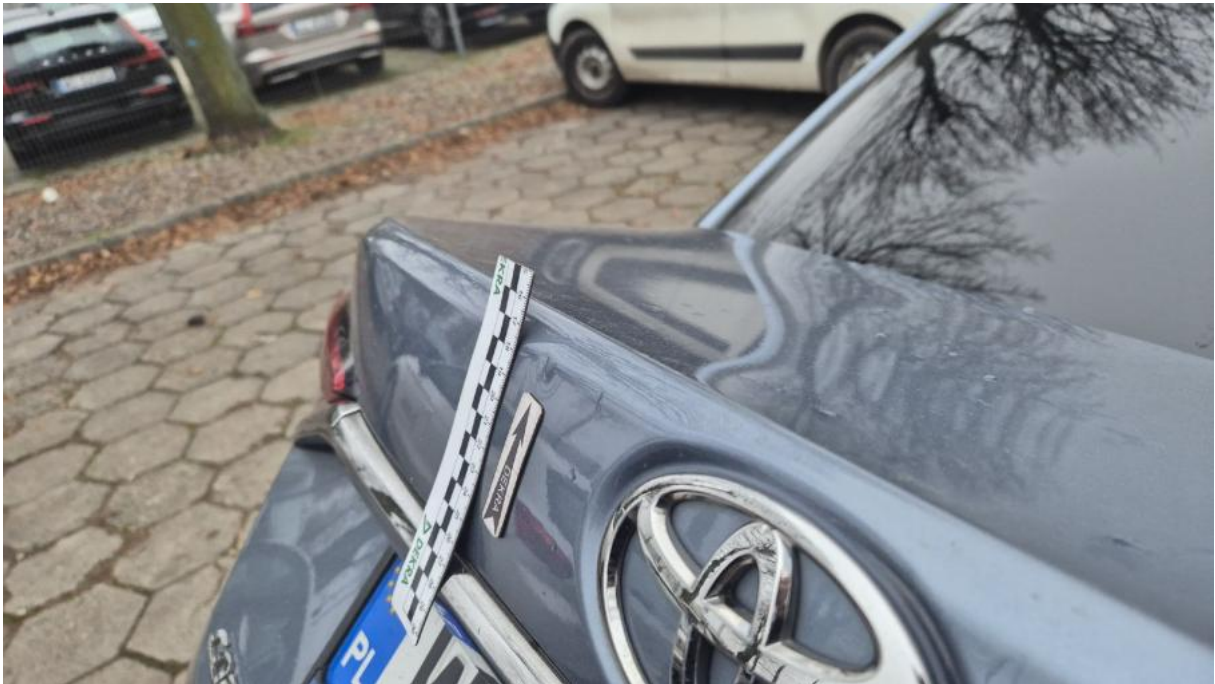
**Fot. 47**

Pokrywy bagażnika - Wgniecenie/odkształcenie 1

| Poz. | Nazwa pozycji | Opis uszkodzeń | Kwalifik. | Naprawa [rbg] |
|---|---|---|---|---|
| 14 | Pokrywa tylna | wgniecenie | | |

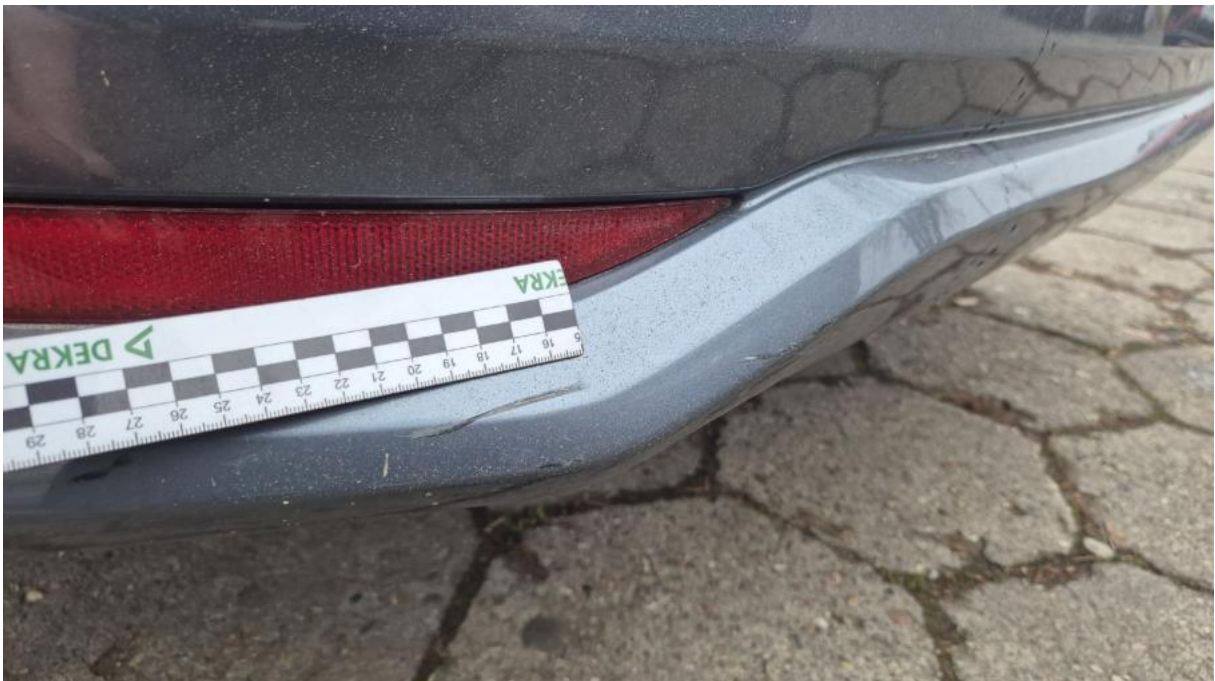
**Fot. 48**

Zderzak tylny - Rysa/odprysk 1

| Poz. | Nazwa pozycji | Opis uszkodzeń | Kwalifik. | Naprawa [rbg] |
|---|---|---|---|---|
| 2 | Okładzina zderzaka tylnego | zarysowanie, wgniecenie/odkształcenie, wgniecenie | WY | 1.2 |

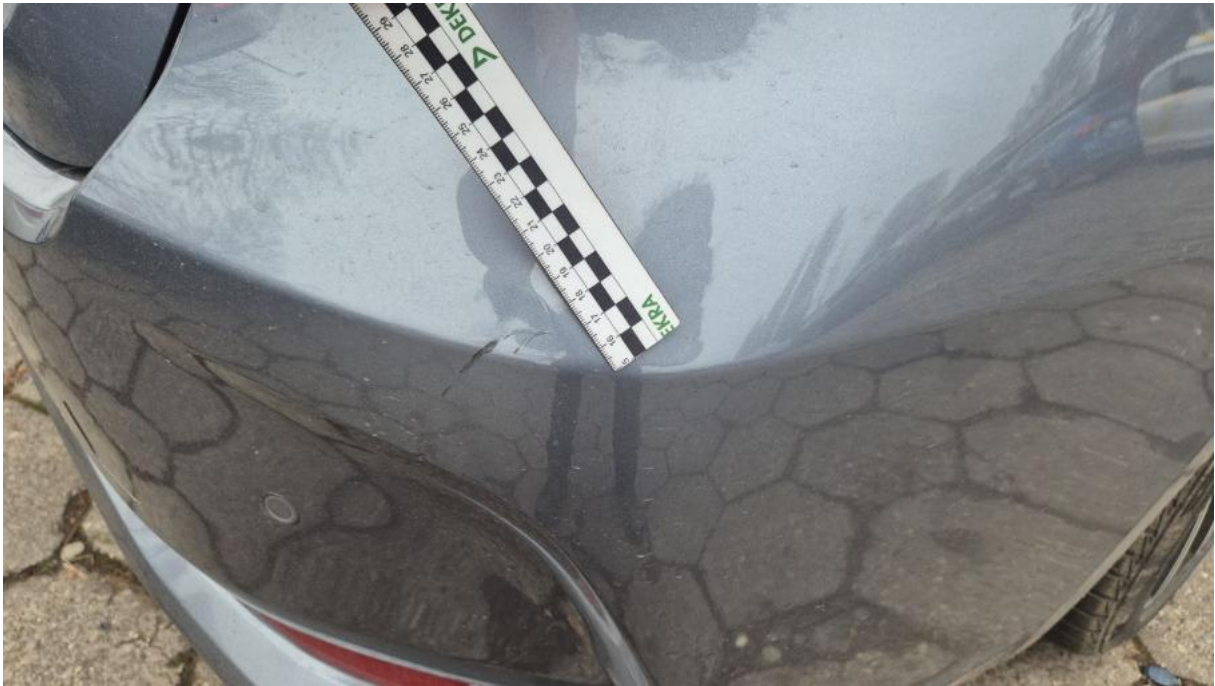
**Fot. 49**

Zderzak tylny - Wgniecenie/odkształcenie 1

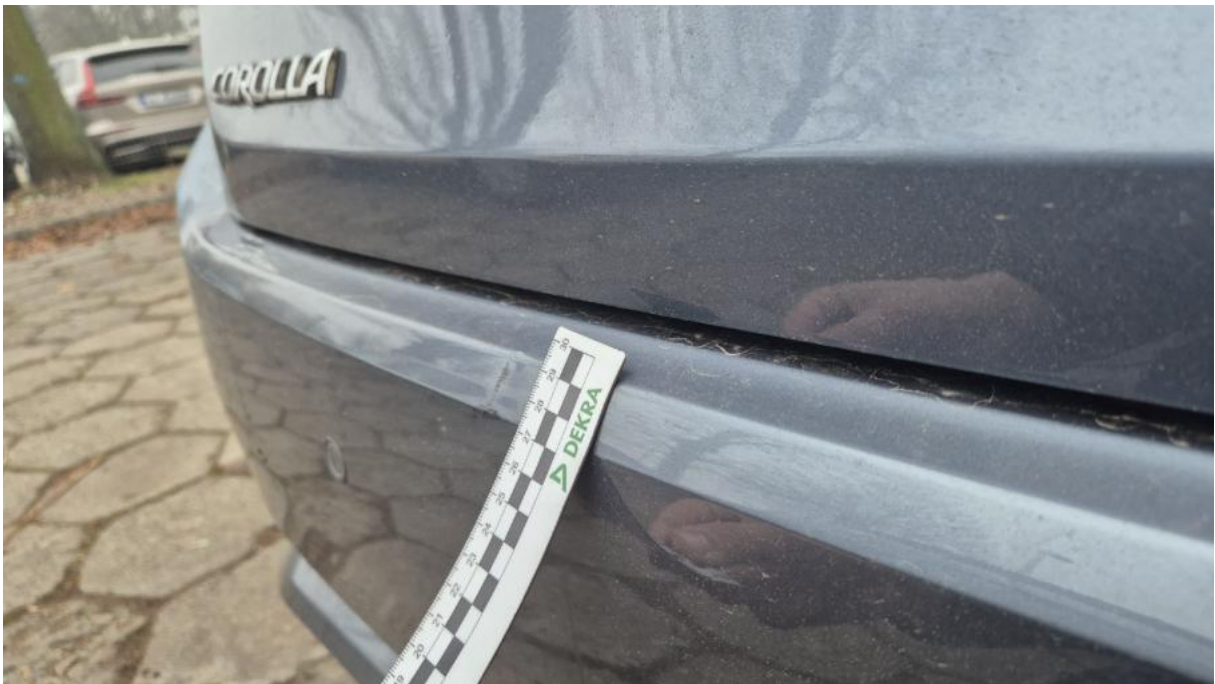
**Fot. 50**

Zderzak tylny - Wgniecenie/odkształcenie 2

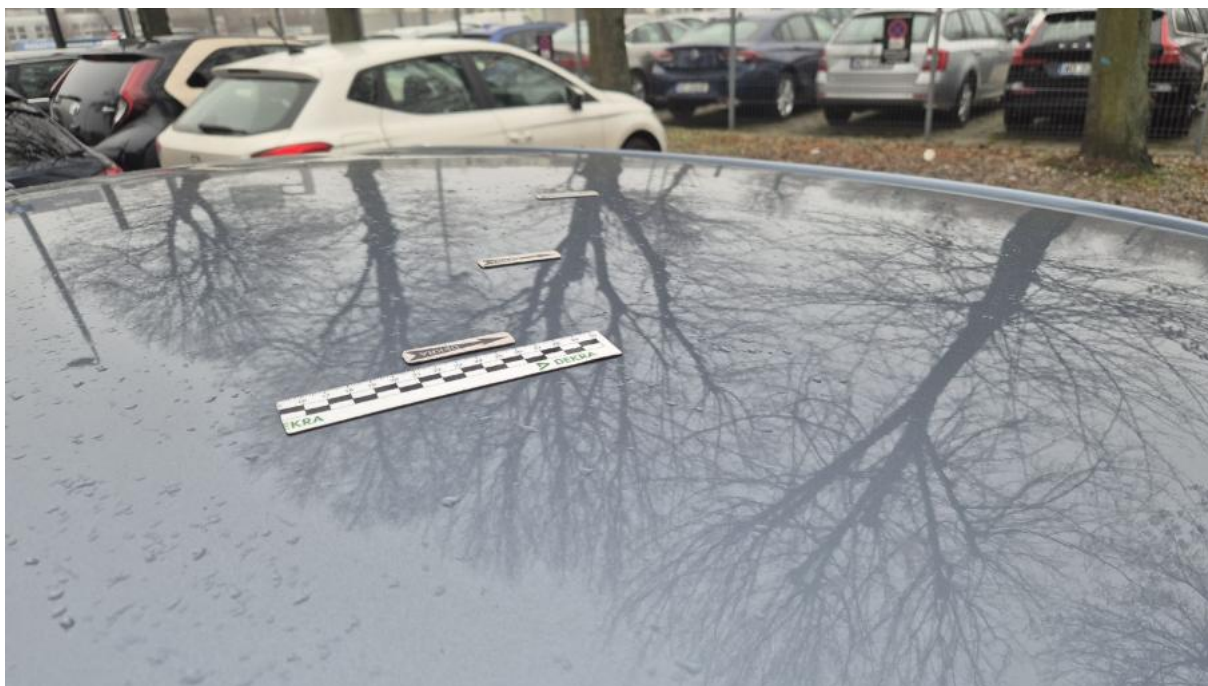
**Fot. 51**

Dach - Wgniecenie/odkształcenie 1

| Poz. | Nazwa pozycji | Opis uszkodzeń | Kwalifik. | Naprawa [rbg] |
|---|---|---|---|---|
| 6 | Dach | liczne, wgniecenie | NA | 3.5 |

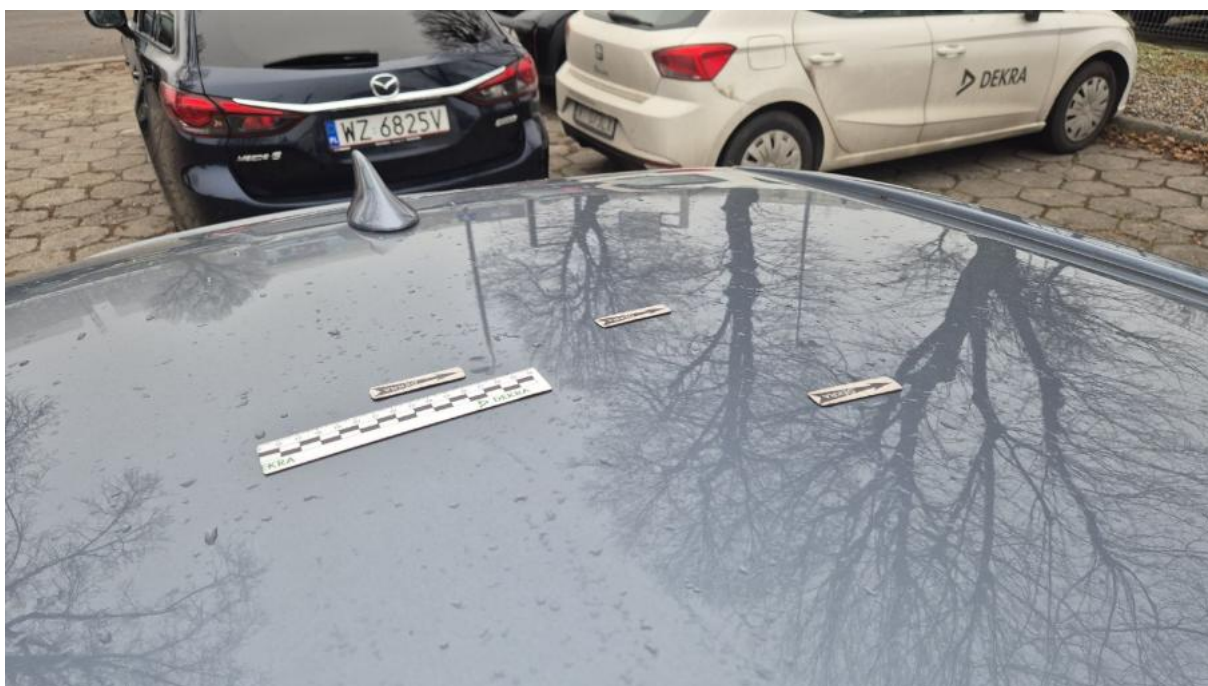
**Fot. 52**

Dach - Wgniecenie/odkształcenie 2

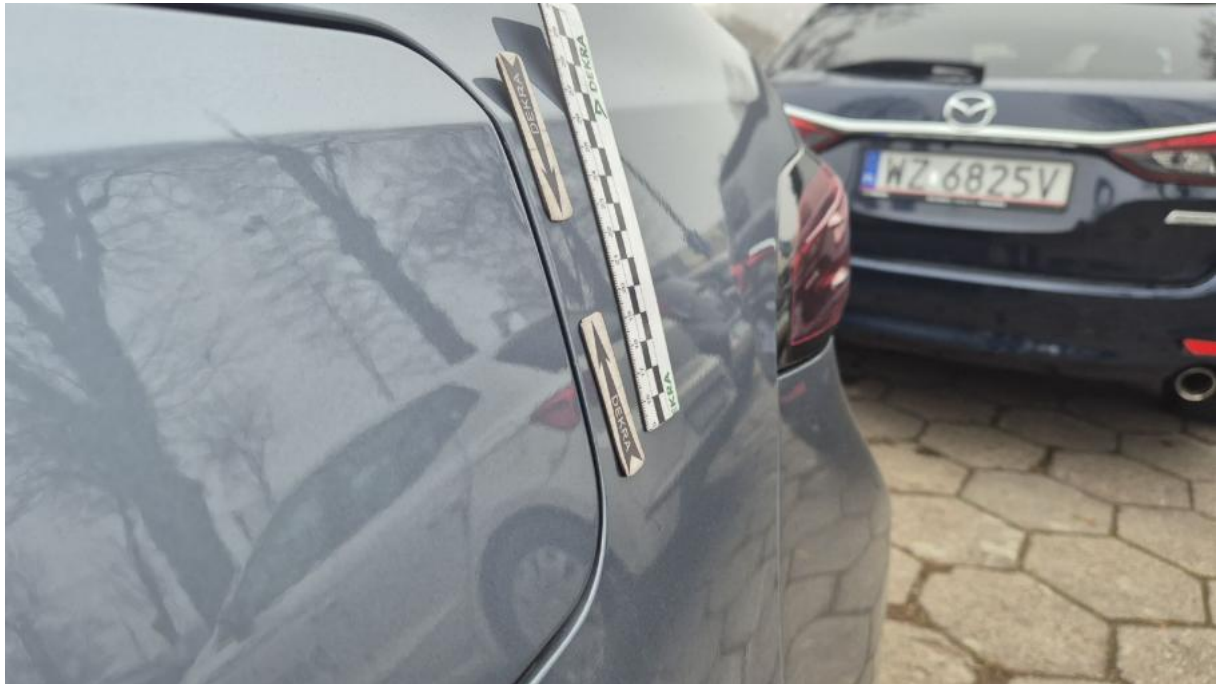
**Fot. 53**

Błotnik tylny L / Ściana boczna L - Wgniecenie/odkształcenie 1

| Poz. | Nazwa pozycji | Opis uszkodzeń | Kwalifik. | Naprawa [rbg] |
|---|---|---|---|---|
| 7 | Łotnik tylny L | wgniecenie | NA | 1.2 |

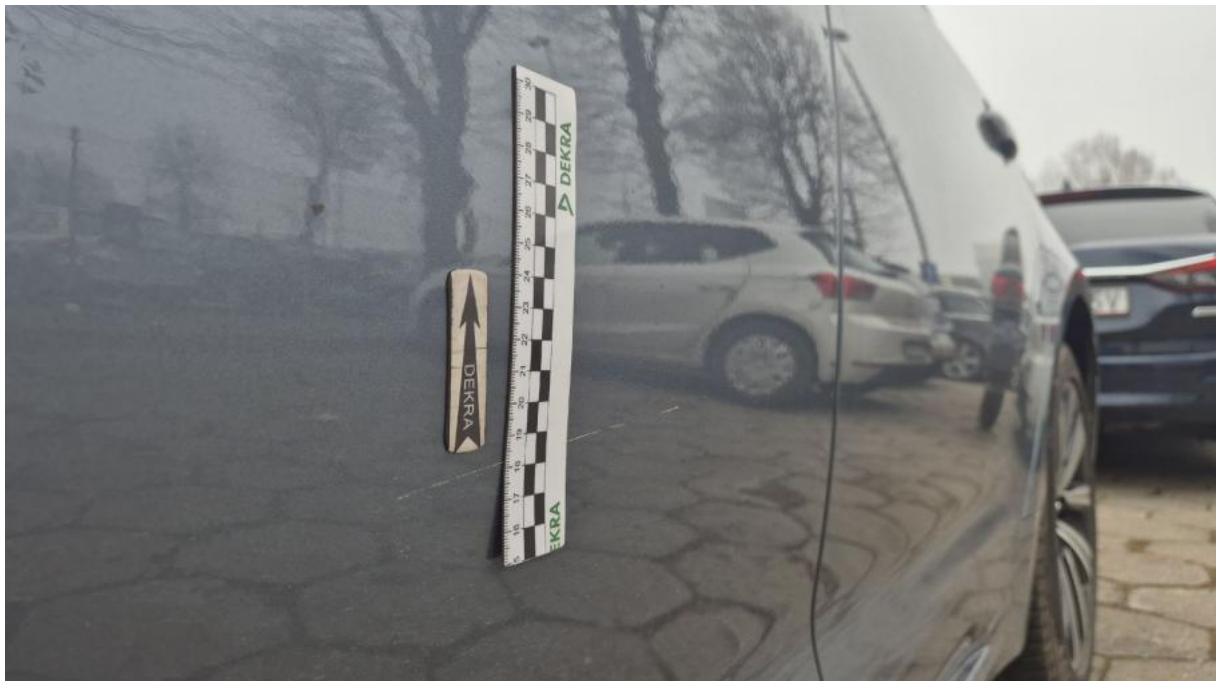
**Fot. 54**

Drzwi przed L - Wgniecenie/odkształcenie 1

| Poz. | Nazwa pozycji | Opis uszkodzeń | Kwalifik. | Naprawa [rbg] |
|---|---|---|---|---|
| 11 | Poszycie drzwi przednich L | wgniecenie | | |

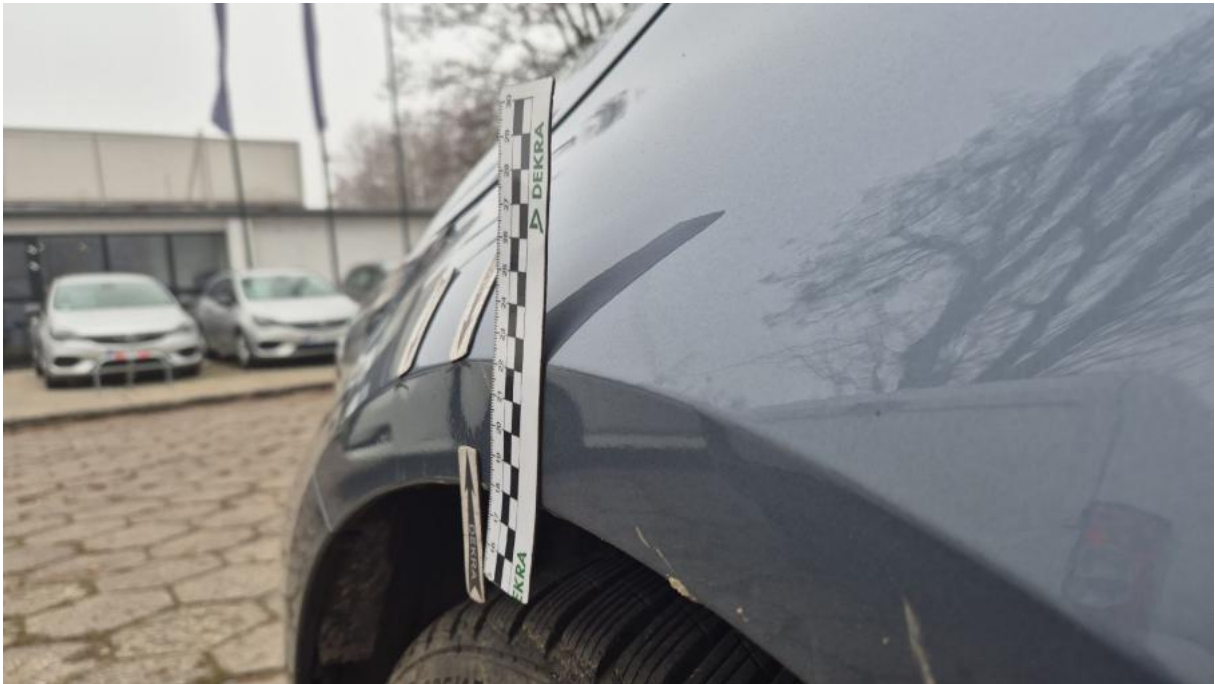
**Fot. 55**

Błotnik przedni L - Wgniecenie/odkształcenie 1

| Poz. | Nazwa pozycji | Opis uszkodzeń | Kwalifik. | Naprawa [rbg] |
|---|---|---|---|---|
| 5 | Łotnik przedni L | wgniecenie | NA | 0.7 |

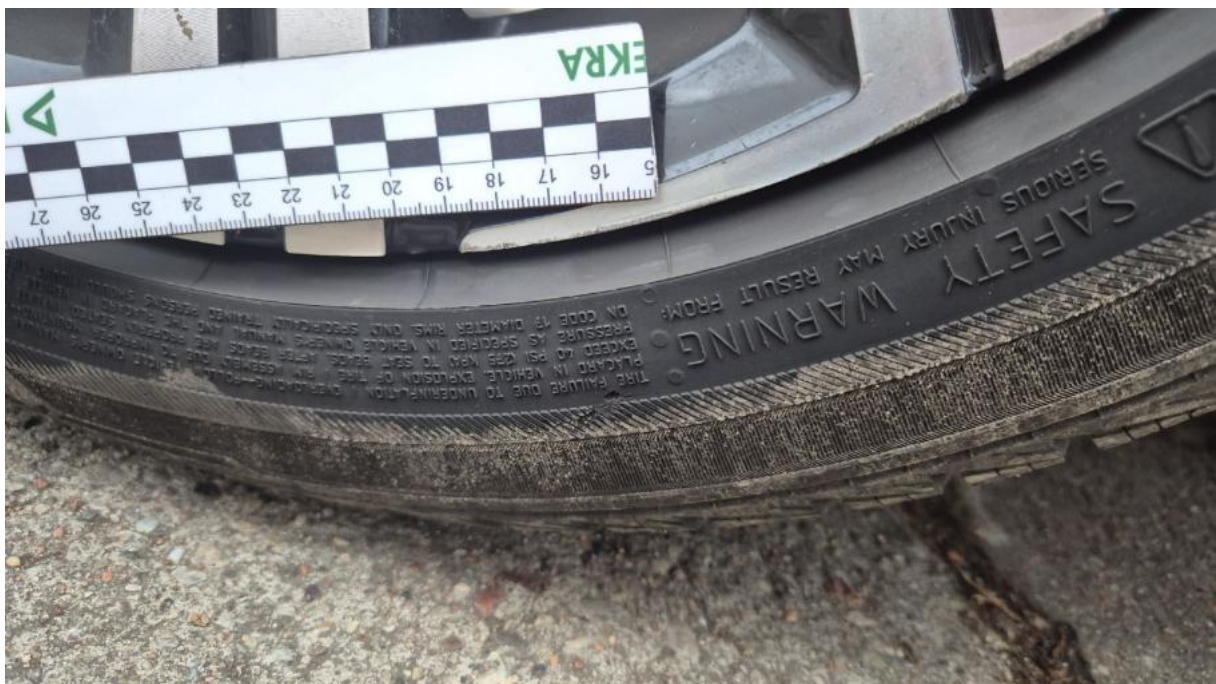
**Fot. 56**

Felga Aluminiowa przednia L - Rysa/odprysk 1

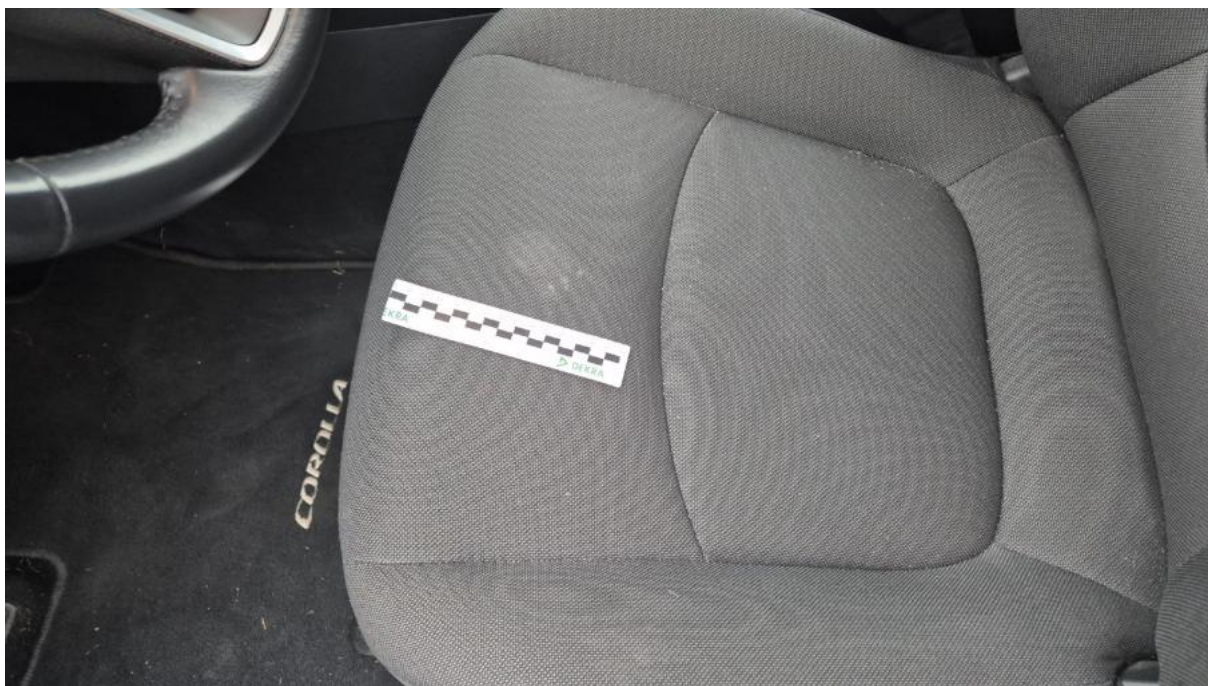
**Fot. 57**

Fotel prz. lew. - Inne 1

| Poz. | Nazwa pozycji | Opis uszkodzeń | Kwalifik. | Naprawa [rbg] |
|---|---|---|---|---|
| 16 | Tapicerka siedziska 1.rząd L | zarysowanie | | |

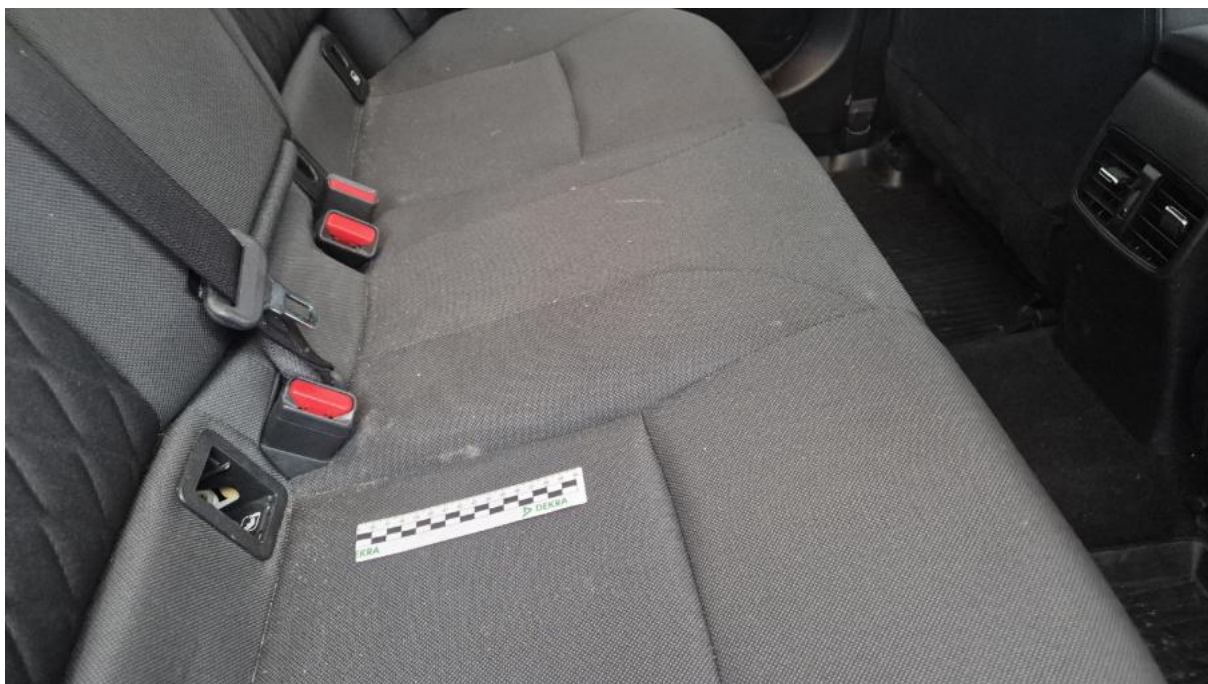
**Fot. 58**

Kanapa tyl. - Inne 1

| Poz. | Nazwa pozycji | Opis uszkodzeń | Kwalifik. | Naprawa [rbg] |
|---|---|---|---|---|
| 9 | Tapicerka siedziska 2.rząd | zabrudzenie | NA | |

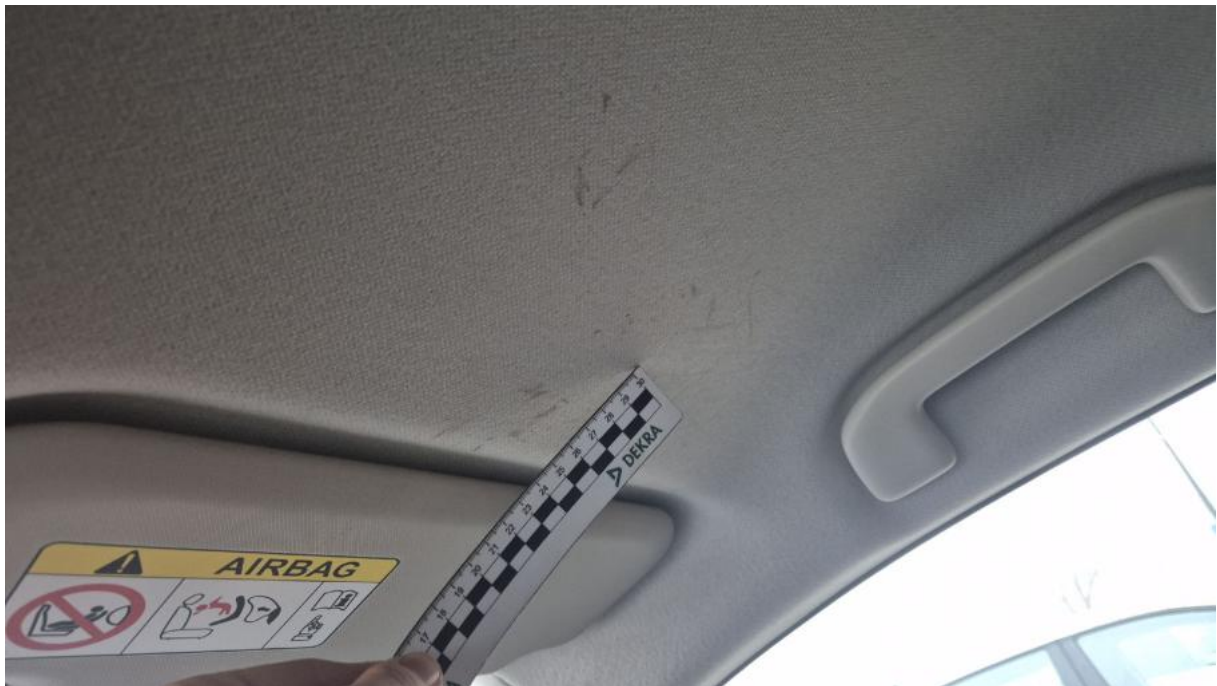
**Fot. 59**

Podsufitka - Inne 1

| Poz. | Nazwa pozycji | Opis uszkodzeń | Kwalifik. | Naprawa [rbg] |
|---|---|---|---|---|
| 8 | Podsufitka | zabrudzenie | NA | |
