Nr zlecenia: 308/11/09/2026/CarArena STANDARD

## Wycena wartości

Zadanie: Ocena stanu technicznego i określenie wartości rynkowej pojazdu

| DANE IDENTYFIKACYJNE POJAZDU | | Dane: [O] IX-2026 | |
|---|---|---|---|
| Model pojazdu: | <b>Passat B8 2.0 TDI-CR MR`20 E6d</b> | Nr Info-Ekspert: | <b>040-09651</b> |

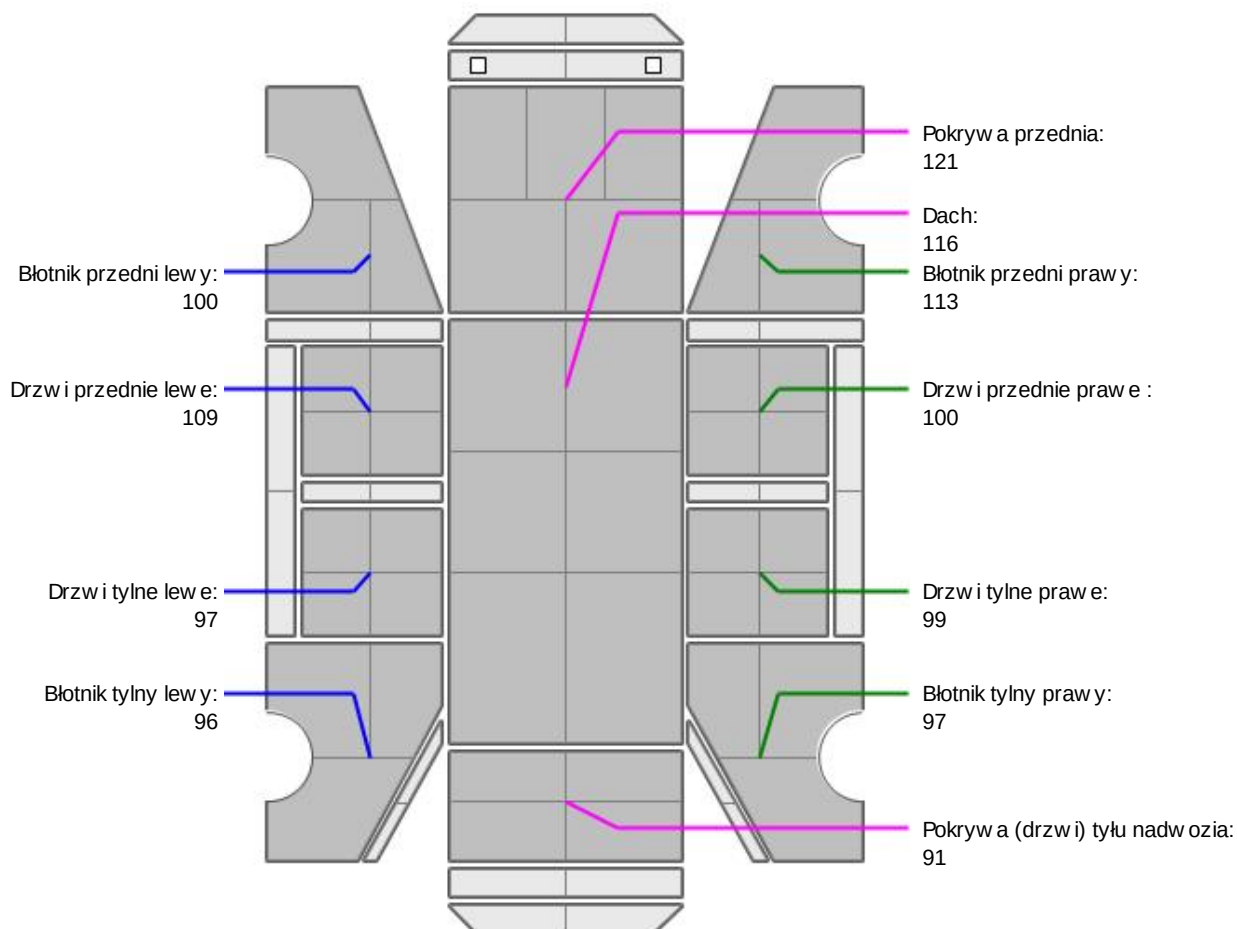
## NADWOZIE – Opis powłoki lakierowej

| L.p. | Nazwa elementu | L / P | Grubość powłoki [μm] | Opis |
| 1 | Pokrywa przednia | | 121 | |
| 2 | Dach | | 116 | |
| 3 | Błotnik przedni | L | 100 | |
| 4 | Drzwi przednie | L | 109 | |
| 5 | Błotnik tylny | L | 96 | |
| 6 | Błotnik przedni | P | 113 | |
| 7 | Drzwi przednie | P | 100 | |
| 8 | Błotnik tylny | P | 97 | |
| 9 | Pokrywa (drzwi) tyłu nadwozia | | 91 | |
| 10 | Drzwi tylne | L | 97 | |
| 11 | Drzwi tylne | P | 99 | |

Podane przedziały grubości powłoki lakierowej poszczególnych elementów dotyczą wyłącznie punktów pomiarowych, tj. trzech wybranych miejsc na danym elemencie nadwozia. Nie oznacza to, że w pozostałych obszarach danego elementu grubość powłoki jest jednakowa ani że nie może wykroczyć poza wskazane zakresy. Pomiary wykonano urządzeniem będącym w posiadaniu rzeczoznawcy. Pomiar wykonany innym przyrządem może się różnić.
