Nr zlecenia: 123/21/09/2026/CarArena STANDARD

## Wycena wartości

Zadanie: Określenie wartości rynkowej pojazdu

| DANE IDENTYFIKACYJNE POJAZDU | | Dane: [D] IX-2026 | |
|---|---|---|---|
| Marka: | FIAT | Nr rejestracyjny: | SK876NW |

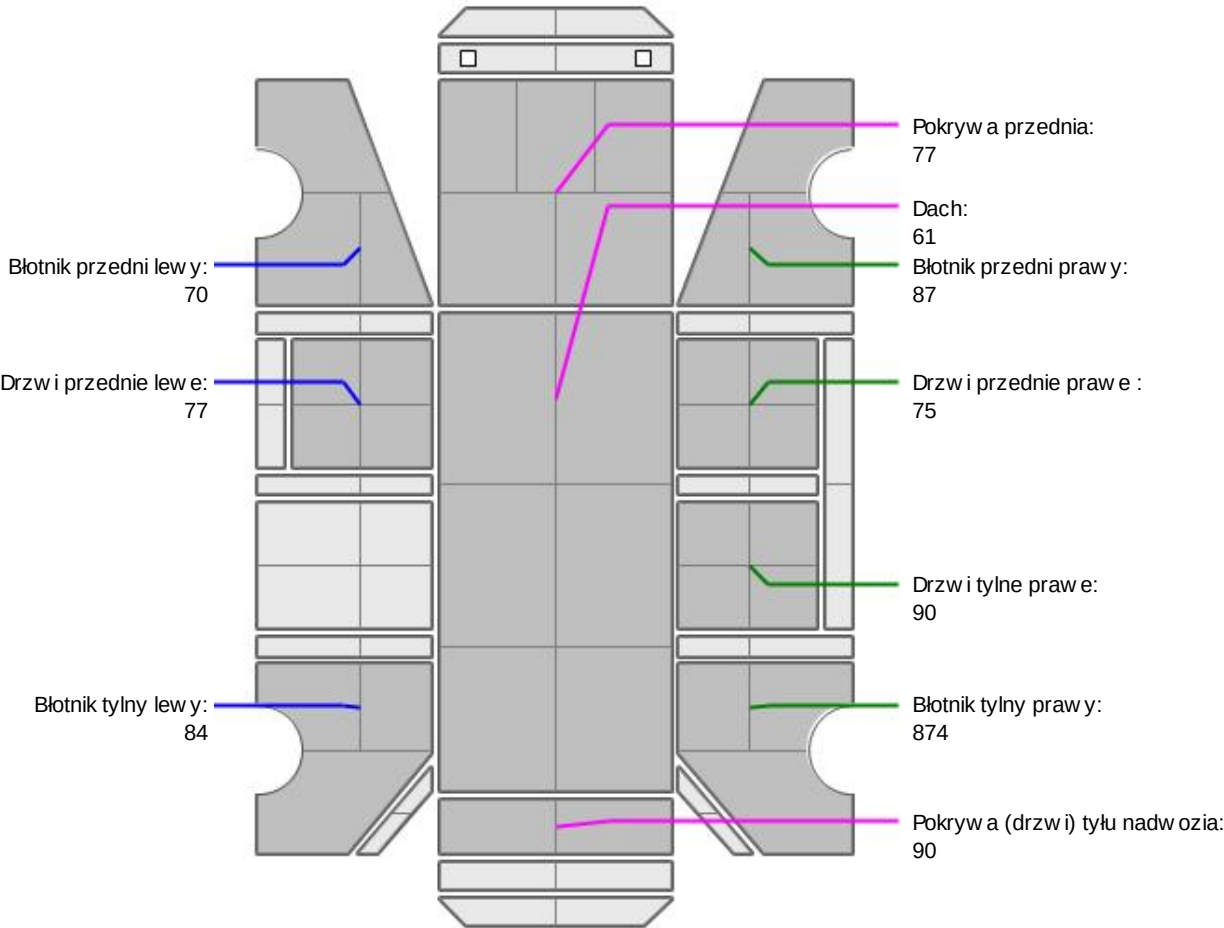
NADWOZIE – Opis powłoki lakierowej

| L.p. | Nazwa elementu | L / P | Grubość powłoki [µm] | Opis |
| 1 | Pokrywa przednia | | 77 | |
| 2 | Dach | | 61 | |
| 3 | Błotnik przedni | L | 70 | |
| 4 | Drzwi przednie | L | 77 | |
| 5 | Błotnik tylny | L | 84 | |
| 6 | Błotnik przedni | P | 87 | |
| 7 | Drzwi przednie | P | 75 | |
| 8 | Drzwi tylne | P | 90 | |
| 9 | Błotnik tylny | P | 874 | |
| 10 | Pokrywa (drzwi) tyłu nadwozia | | 90 | |

Podane przedziały grubości powłoki lakierowej poszczególnych elementów dotyczą wyłącznie punktów pomiarowych, tj. trzech wybranych miejsc na danym elemencie nadwozia. Nie oznacza to, że w pozostałych obszarach danego elementu grubość powłoki jest jednakowa ani że nie może wykrywać poza wskazane
