## Wycena wartości

Zadanie: Określenie wartości rynkowej pojazdu

| DANE IDENTYFIKACYJNE POJAZDU | | Dane: [D] IX-2026 | |
|---|---|---|---|
| Marka: | VOLKSWAGEN | Nr rejestracyjny: | SK486AG |
| Model pojazdu: | Caddy Diesel MR`05 E4 2.3t | Nr Info-Ekspert: | 040-03929 |

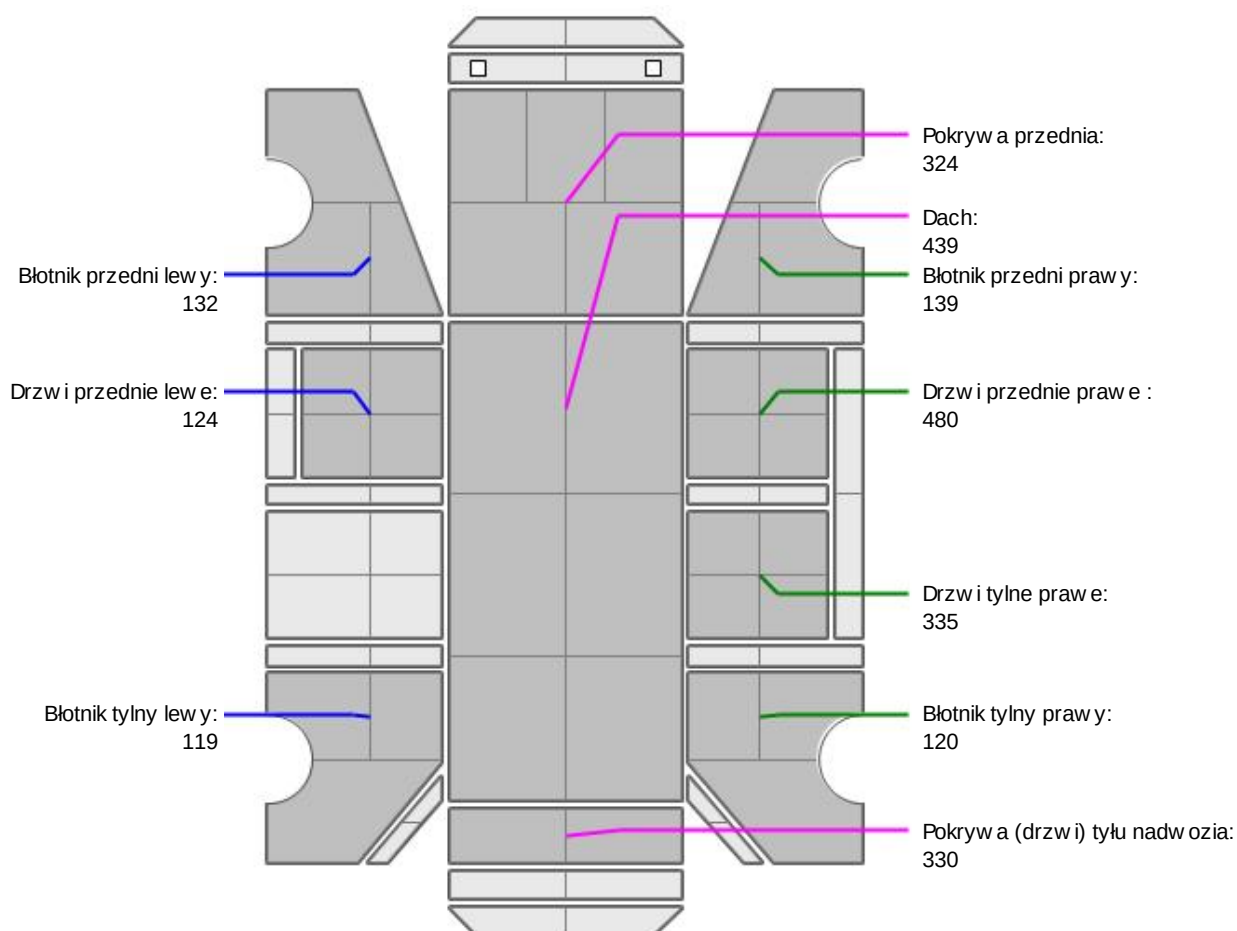
| L.p. | Nazwa elementu | L / P | Grubość powłoki [µm] | Opis |
| 1 | Pokrywa przednia | | 324 | |
| 2 | Dach | | 439 | |
| 3 | Błotnik przedni | L | 132 | |

| 4 | Drzwi przednie | L | 124 | |
| 5 | Błotnik tylny | L | 119 | |
| 6 | Błotnik przedni | P | 139 | |
| 7 | Drzwi przednie | P | 480 | |
| 8 | Drzwi tylne | P | 335 | |
| 9 | Błotnik tylny | P | 120 | |
| 10 | Pokrywa (drzwi) tyłu nadwozia | | 330 | |

Podane przedziały grubości powłoki lakierowej poszczególnych elementów dotyczą wyłącznie punktów pomiarowych, tj. trzech wybranych miejsc na danym elemencie nadwozia. Nie oznacza to, że w pozostałych obszarach danego elementu grubość powłoki jest jednakowa ani że nie może wykaczać poza wskazane zakresy. Pomiary wykonano urządzeniem będącym w posiadaniu rzeczoznawcy. Pomiar wykonany innym przyrządem może się różnić.
