## WYCENA WARTOŚCI

Zadanie: Określenie wartości rynkowej pojazdu

| DANE IDENTYFIKACYJNE POJAZDU | | Dane: [O] IX-2026 | |
|---|---|---|---|
| Marka: | KIA | Nr rejestracyjny: | WL9479M |
| Model pojazdu: | Ceed 1.4 MR`18 E6 | Nr Info-Ekspert: | 052-01231 |

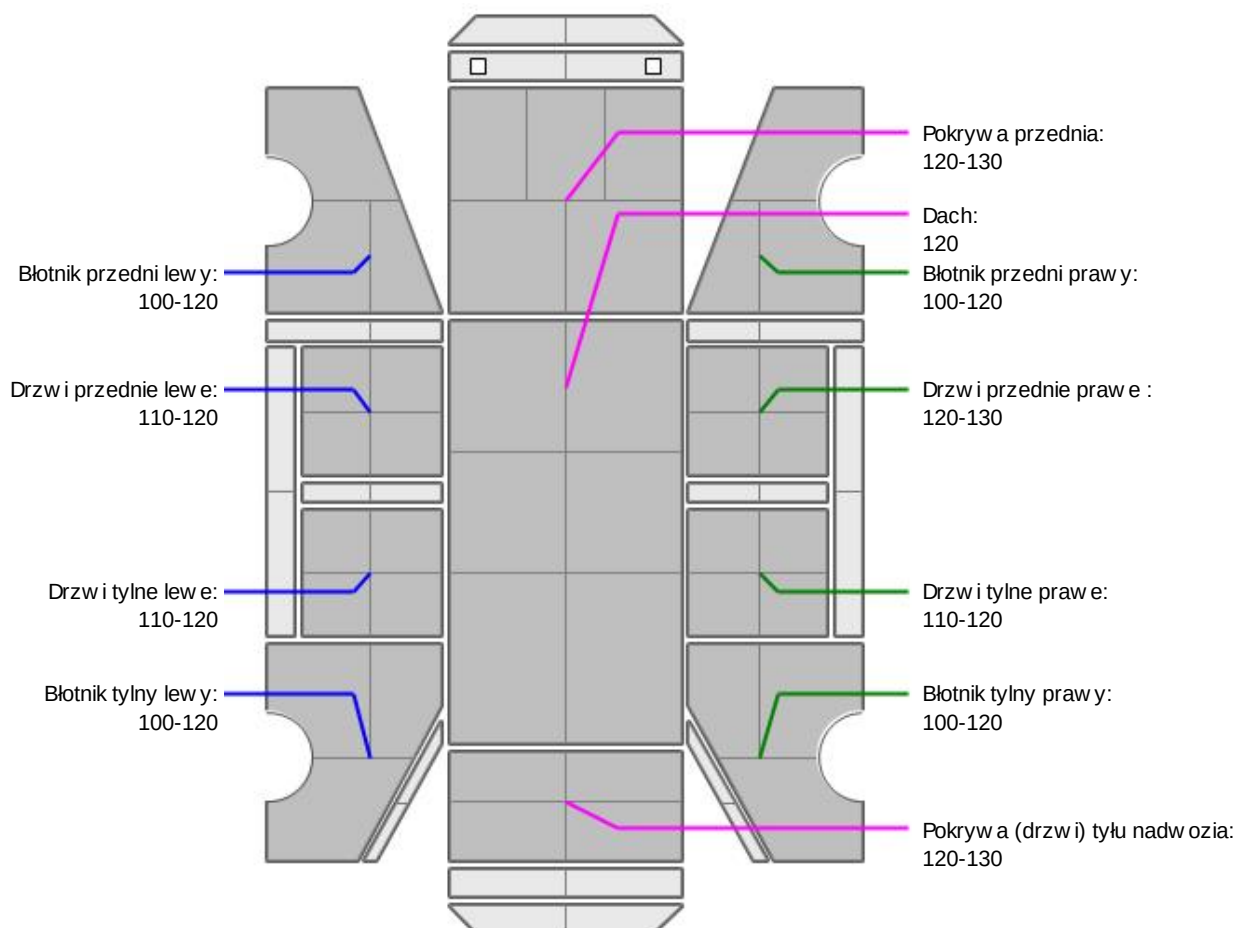
| L.p. | Nazwa elementu | L / P | Grubość powłoki [μm] | Opis |

Podane przedziały grubości powłoki lakierowej poszczególnych elementów dotyczą wyłącznie punktów pomiarowych, tj. trzech wybranych miejsc na danym elemencie nadwozia. Nie oznacza to, że w pozostałych obszarach danego elementu grubość powłoki jest jednakowa ani że nie może wykroczyć poza wskazane zakresy. Pomiary wykonano urządzeniem będącym w posiadaniu rzeczoznawcy. Pomiar wykonany innym przyrządem może się różnić.
