Nr zlecenia: 32/18/09/2026/CarArena STANDARD

## Wycena wartości

Zadanie: Określenie wartości rynkowej pojazdu

| DANE IDENTYFIKACYJNE POJAZDU | | Dane: [O] IX-2026 | |
|---|---|---|---|
| Model pojazdu: | Octavia III 2.0 TDI-CR MR`18 E6 | Nr Info-Ekspert: | 034-03729 |

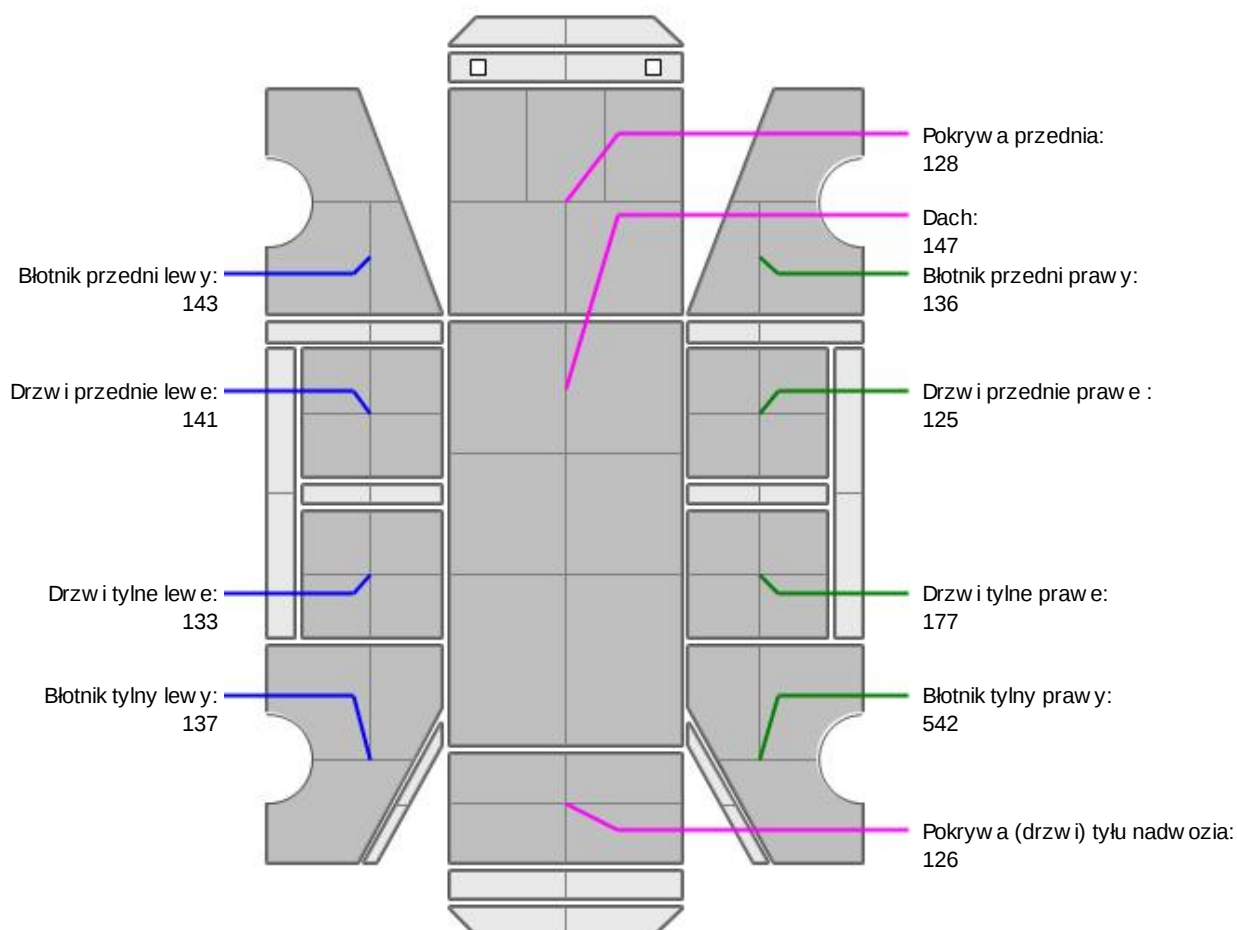
**NADWOZIE – Opis powłoki lakierowej**

| L.p. | Nazwa elementu | L / P | Grubość powłoki<br>[μm] | Opis |
| 10 | Błotnik tylny | P | 542 | |

Podane przedziały grubości powłoki lakierowej poszczególnych elementów dotyczą wyłącznie punktów pomiarowych, tj. trzech wybranych miejsc na danym elemencie nadwozia. Nie oznacza to, że w pozostałych obszarach danego elementu grubość powłoki jest jednakowa ani że nie może wykroczyć poza wskazane zakresy. Pomiary wykonano urządzeniem będącym w posiadaniu rzeczoznawcy. Pomiar wykonany innym przyrządem może się różnić.
