Nr zlecenia: 37/21/09/2026/CarArena STANDARD

## Wycena wartości

Zadanie: Określenie wartości rynkowej pojazdu

| DANE IDENTYFIKACYJNE POJAZDU | | Dane: [D] IX-2026 | |
|---|---|---|---|
| Marka: | FIAT | Nr rejestracyjny: | NO8733U |

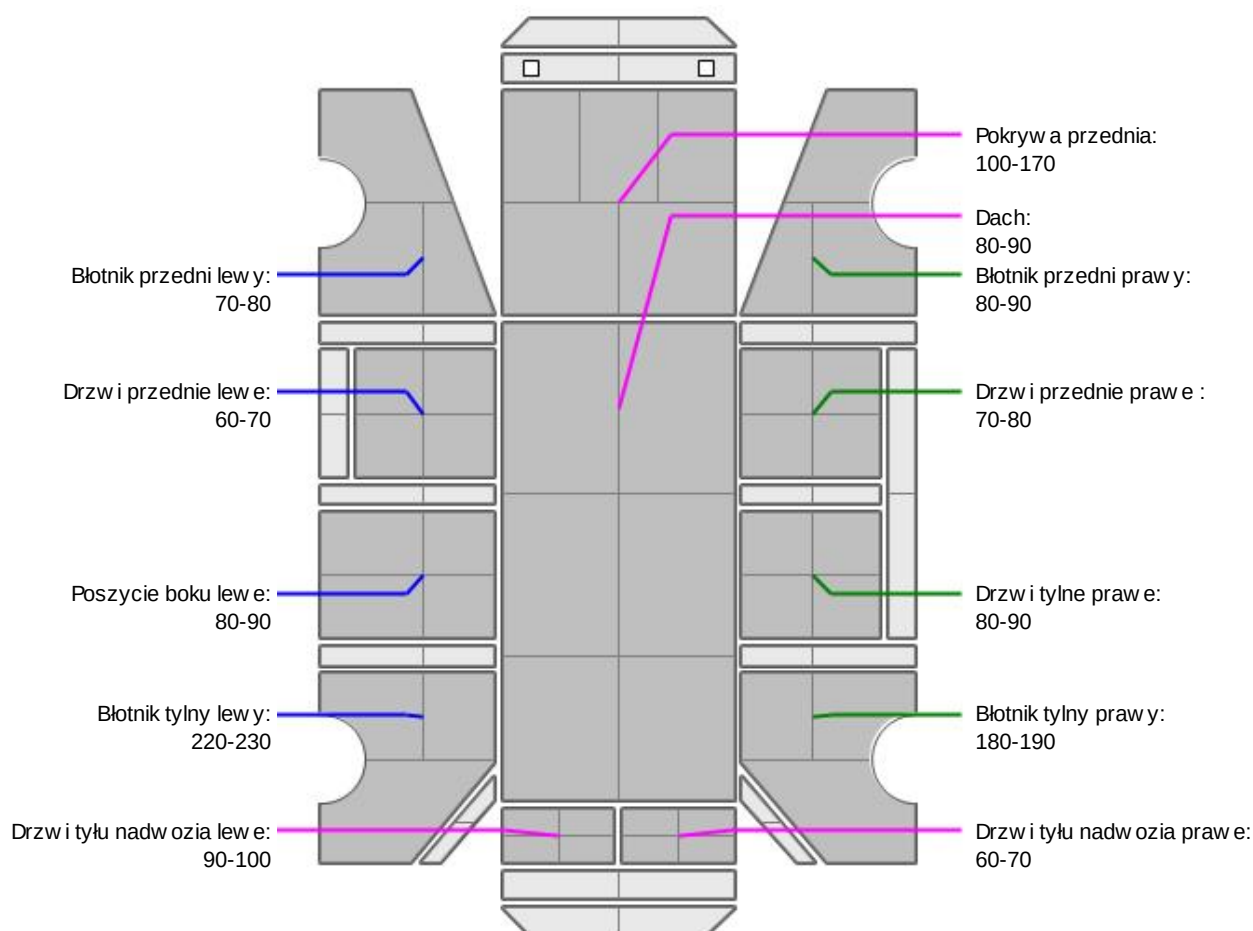
### NADWOZIE – Opis powłoki lakierowej

| L.p. | Nazwa elementu | L / P | Grubość powłoki [ $\mu\text{m}$ ] | Opis |
| 1 | Pokrywa przednia | | 100-170 | |
| 2 | Dach | | 80-90 | |
| 3 | Błotnik przedni | L | 70-80 | |

| 4 | Drzwi przednie | L | 60-70 | |
| 5 | Błotnik tylny | L | 220-230 | |
| 6 | Błotnik przedni | P | 80-90 | |
| 7 | Drzwi przednie | P | 70-80 | |
| 8 | Błotnik tylny | P | 180-190 | |
| 9 | Pokrywa (drzwi) tyłu nadwozia | | 80-120 | |
| 10 | Poszycie boku | L | 80-90 | |
| 11 | Drzwi tyłu nadwozia | | 90-100 | |
| 12 | Drzwi tylne | P | 80-90 | |
| 13 | Drzwi tyłu nadwozia | | 60-70 | |

Podane przedziały grubości powłoki lakierowej poszczególnych elementów dotyczą wyłącznie punktów pomiarowych, tj. trzech wybranych miejsc na danym elemencie nadwozia. Nie oznacza to, że w pozostałych obszarach danego elementu grubość powłoki jest jednakowa ani że nie może wykroczać poza wskazane zakresy. Pomiary wykonano urządzeniem będącym w posiadaniu rzeczoznawcy. Pomiar wykonany innym przyrządem może się różnić.
