**TOYOTA**

nr rej. KR 7XF55

**EKSPERTYZA TECHNICZNA**    **Nr 02/09/II/26**

**Tytuł / zakres opracowania:**    **WYCENA WARTOŚCI RYNKOWEJ  
POJAZDU**

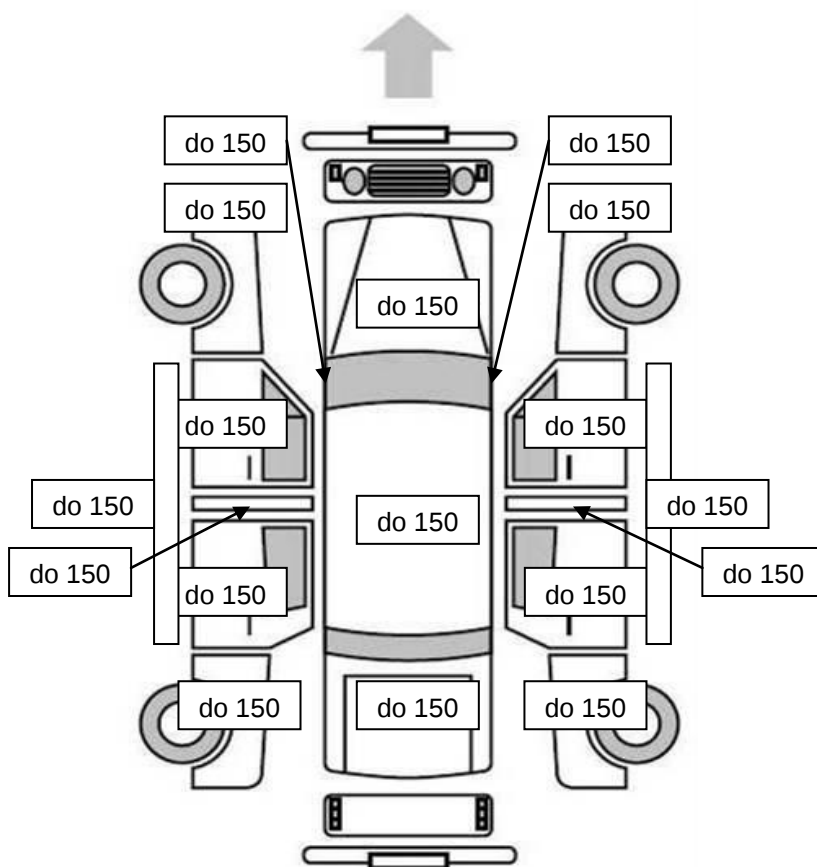
Grubość warstwy lakierniczej ( $\mu\text{m}$ )

Stwierdzono następujące wady:

1. Szyba czołowa – dwa pęknięcia w części środkowej
2. Dach – ślady korozji w części przedniej
3. Nakładka plastikowa progów prawych – ubytek lakieru w części tylnej
4. Drzwi tylne prawe – zarysowania w części tylnej, dwa wgniecenia punktowe w części środkowej
5. Błotnik tylny prawy – zarysowania w części przedniej

6. Zderzak tył – płytkie zarysowanie w części środkowej
7. Drzwi przednie lewe – ubytek lakieru na krawędzi
8. Pokrywa komory silnika – punktowe ubytki lakieru w części przedniej
9. Błotnik przedni prawy – punktowe wgniecenie w części przedniej
10. Osłona lusterka prawego – zarysowanie w części środkowej
11. Drzwi przednie prawe – wgniecenie punktowe w części przedniej
12. Błotnik tylny lewy – wgniecenie punktowe w części przedniej
