## Raport z oględzin pojazdu

| Numer raportu | 220407/9/26-11401 | Data raportu | 14-09-2026 |

| Marka, model | FORD Focus Hatchback 21- |
| Typ, wersja | Focus 1.0 EcoBoost Titanium |

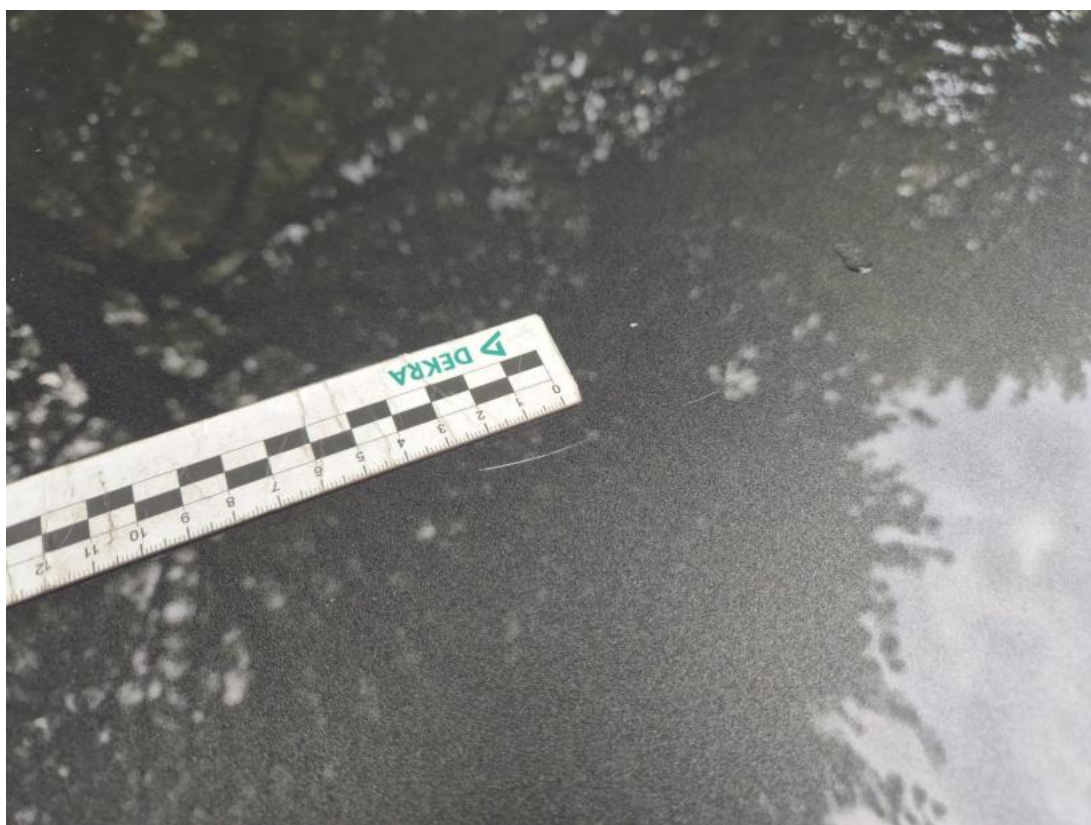
| Poz. | Nazwa pozycji | Opis uszkodzeń | Kwalifik. | Naprawa [rbg] |
|---|---|---|---|---|
| 6 | Pokrywa przednia | rysa/odprysk | | |

**Fot. 38**  
Pokrywa komory silnika - Rysa/odprysk 1

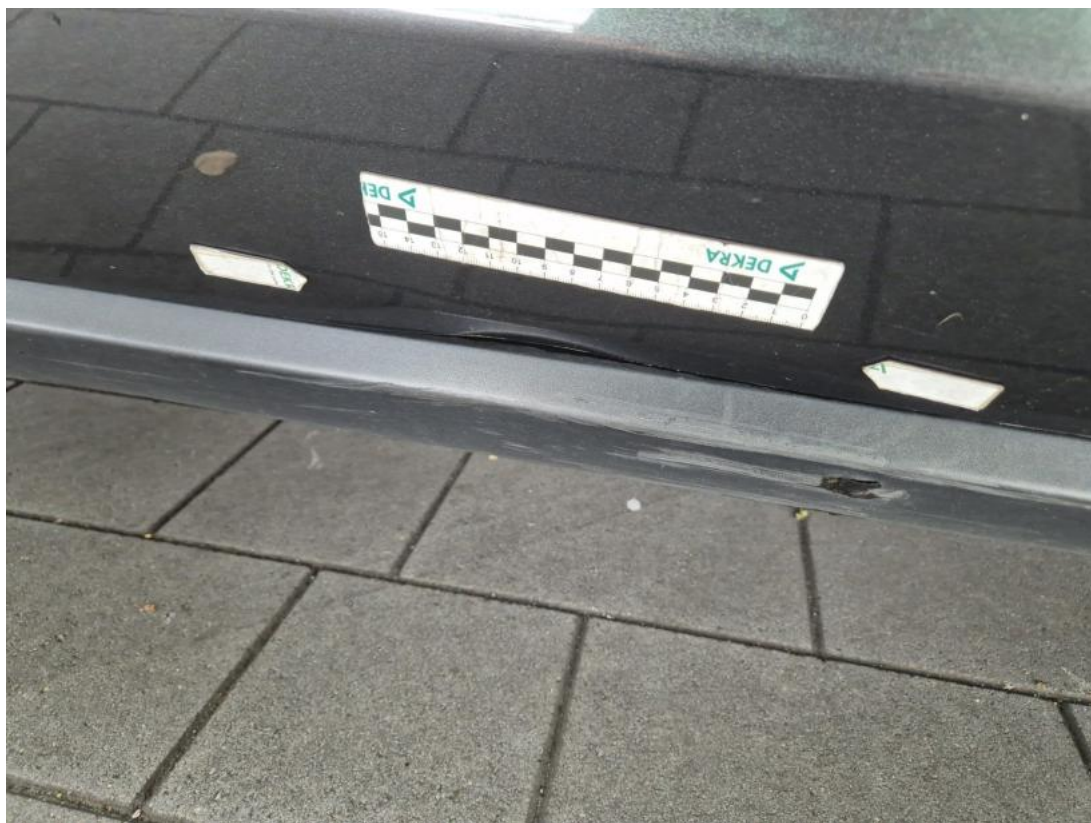
| Poz. | Nazwa pozycji | Opis uszkodzeń | Kwalifik. | Naprawa [rbg] |
|---|---|---|---|---|
| 4 | Drzwi przednie (nieuzbrojone) R | rysa/odprysk, wgniecenie/odkształcenie | NA | 1 |

Drzwi przednie P - Wgniecenie/odkształcenie 1

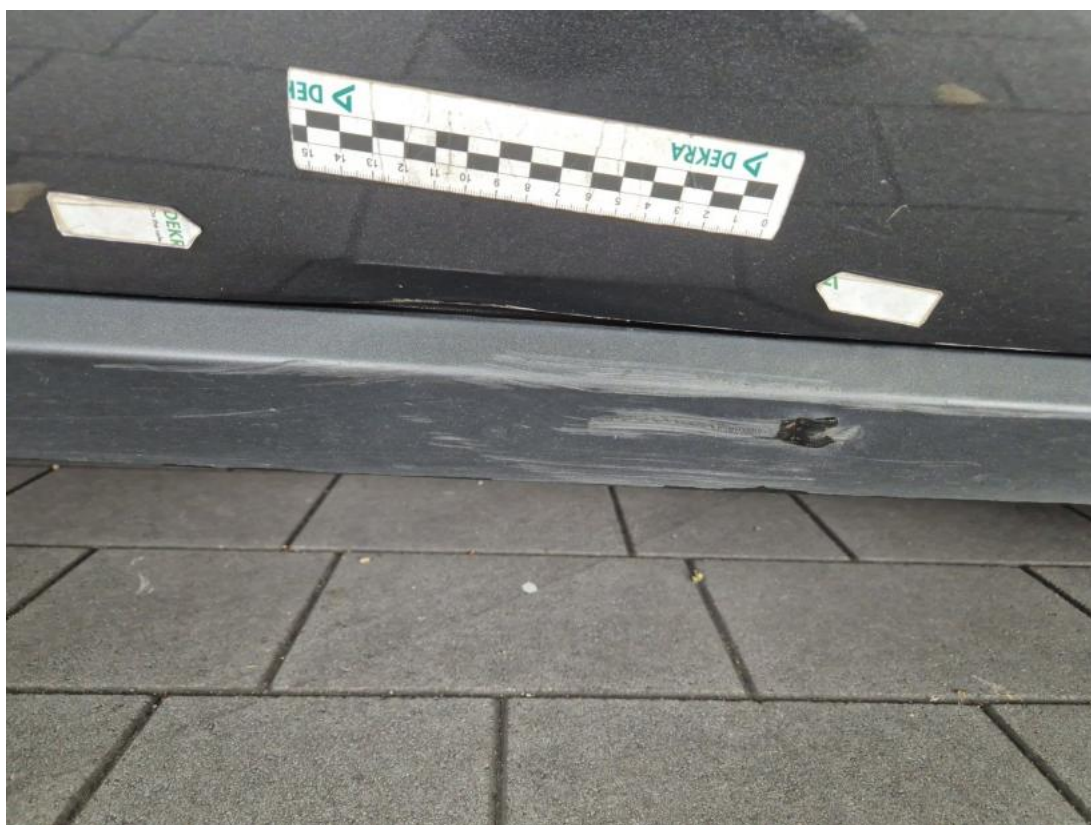
**Fot. 40**

| Poz. | Nazwa pozycji | Opis uszkodzeń | Kwalifik. | Naprawa [rbg] |
|---|---|---|---|---|
| 1 | Nakładka progu zewn. R | zarysowanie, pęknięcie | WY | 0.2 |

Próg P - Rysa/odprysk 1

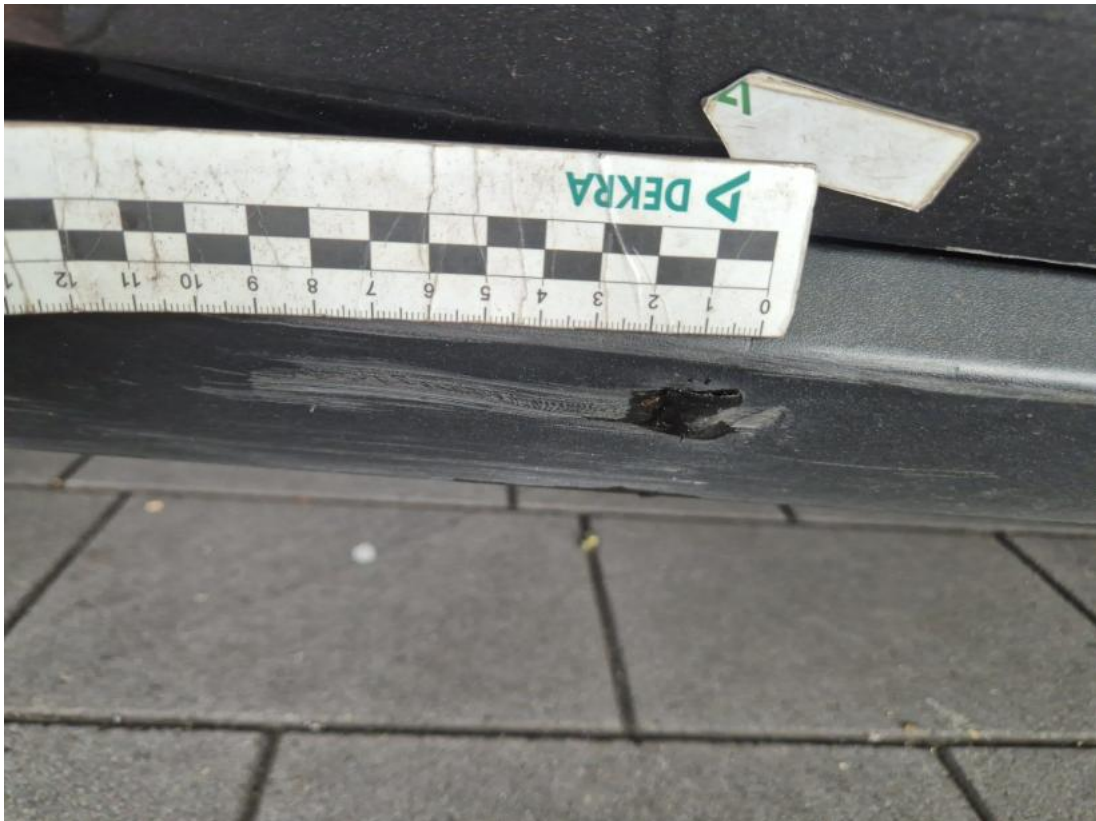
**Fot. 41**

Próg P - Pęknięcie/rozerwanie 1

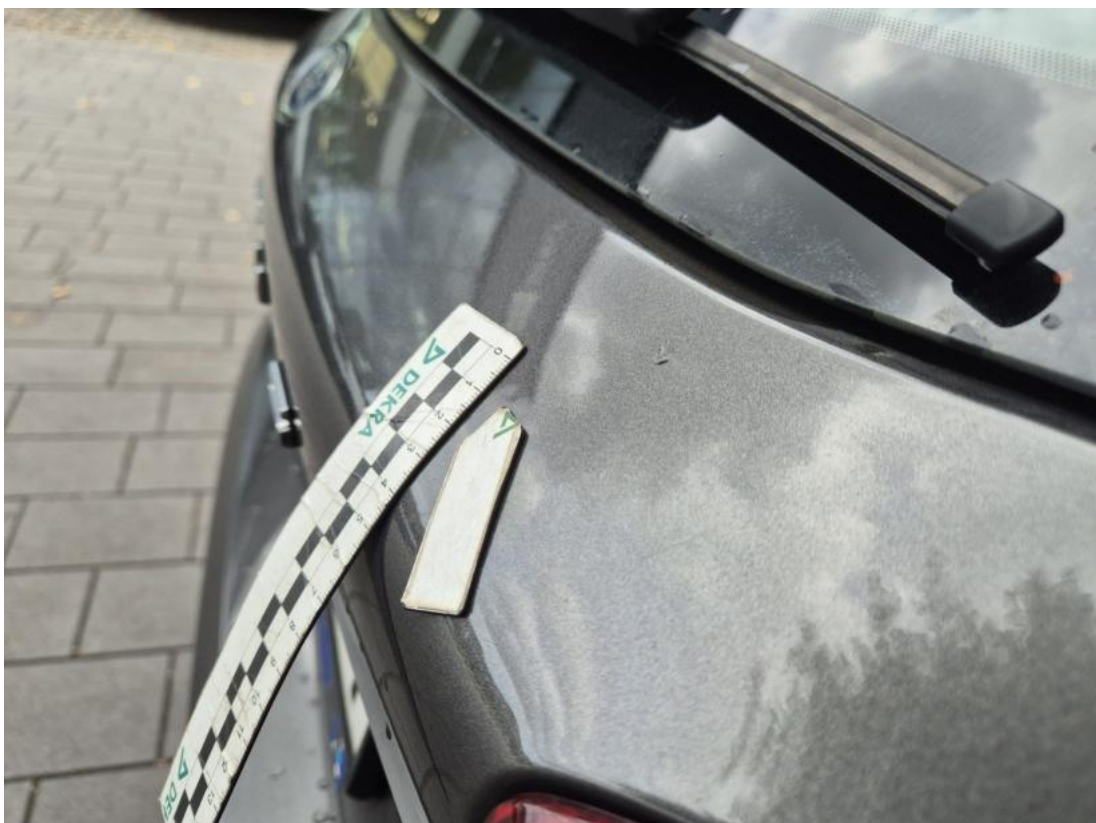
**Fot. 42**

| Poz. | Nazwa pozycji | Opis uszkodzeń | Kwalifik. | Naprawa [rbg] |
|---|---|---|---|---|
| 10 | Pokrywa tylna | wgniecenie/odkształcenie | | |

Pokrywy bagażnika - Wgniecenie/odkształcenie 1

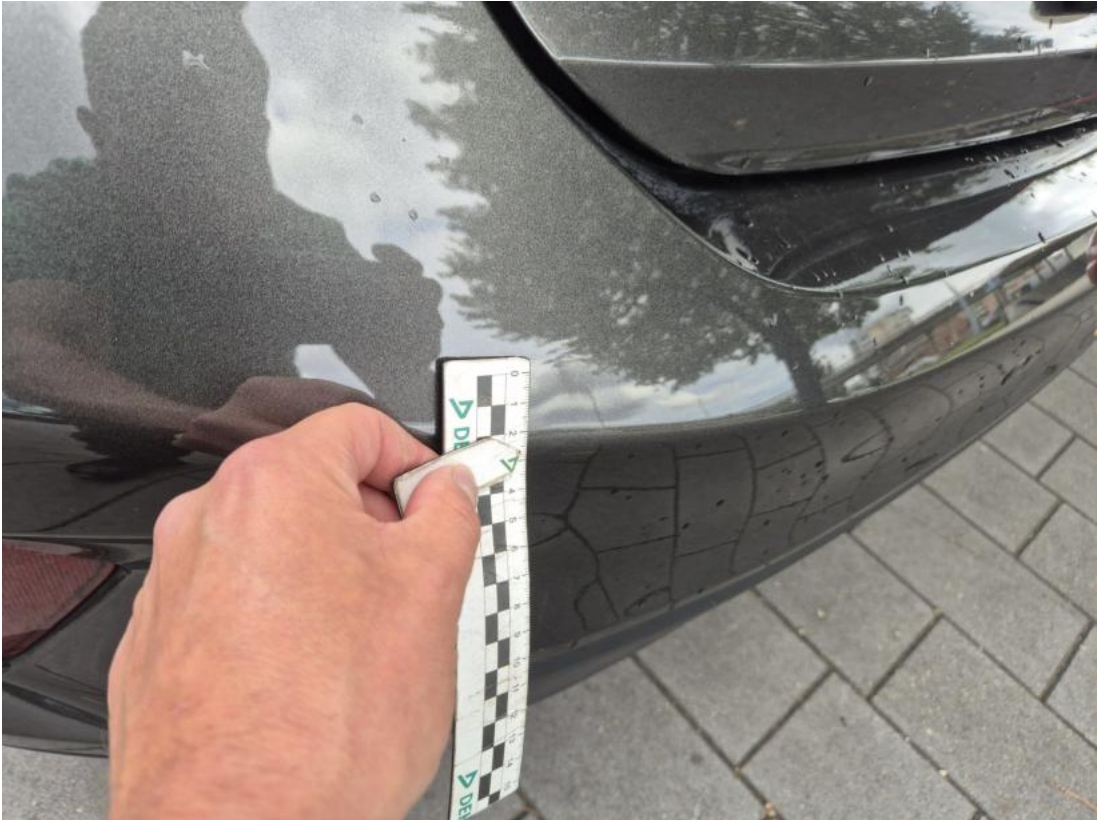
**Fot. 43**

| Poz. | Nazwa pozycji | Opis uszkodzeń | Kwalifik. | Naprawa [rbg] |
|---|---|---|---|---|
| 5 | Okładzina zderzaka tylnego | wgniecenie/odkształcenie | NA | 1 |

Zderzak tylny - Wgniecenie/odkształcenie 1

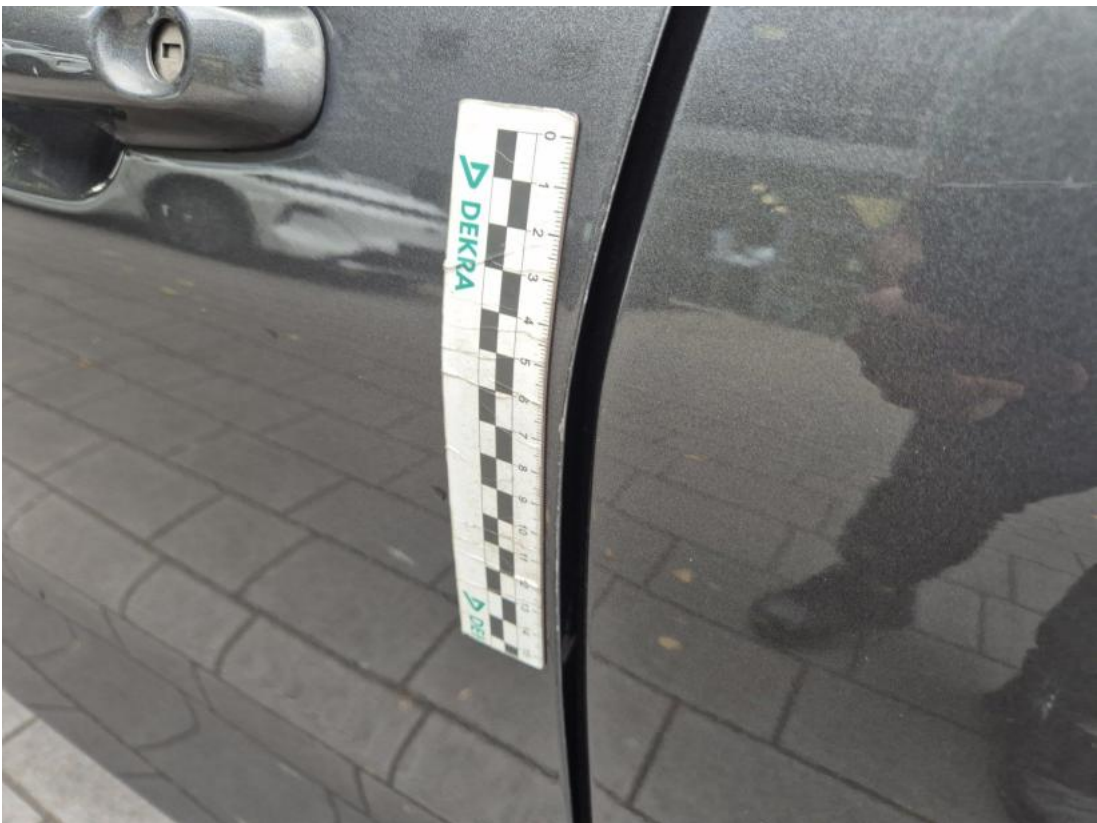
**Fot. 44**

| Poz. | Nazwa pozycji | Opis uszkodzeń | Kwalifik. | Naprawa [rbg] |
|---|---|---|---|---|
| 7 | Drzwi przednie (nieuzbrojone) L | rysa/odprysk | | |

Drzwi przed L - Rysa/odprysk 1

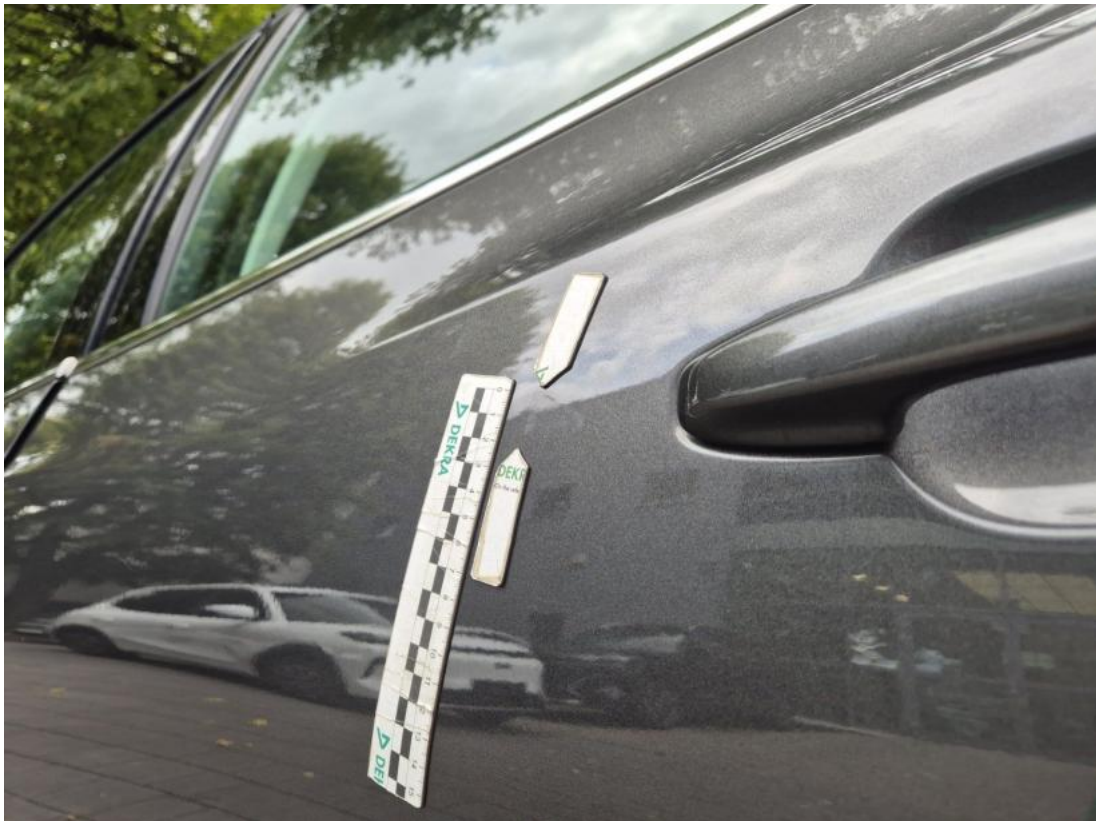
**Fot. 45**

| Poz. | Nazwa pozycji | Opis uszkodzeń | Kwalifik. | Naprawa [rbg] |
|---|---|---|---|---|
| 8 | Drzwi tylne (nieuzbrojone) L | wgniecenie/odkształcenie | | |

Drzwi tylne L - Wgniecenie/odkształcenie 1

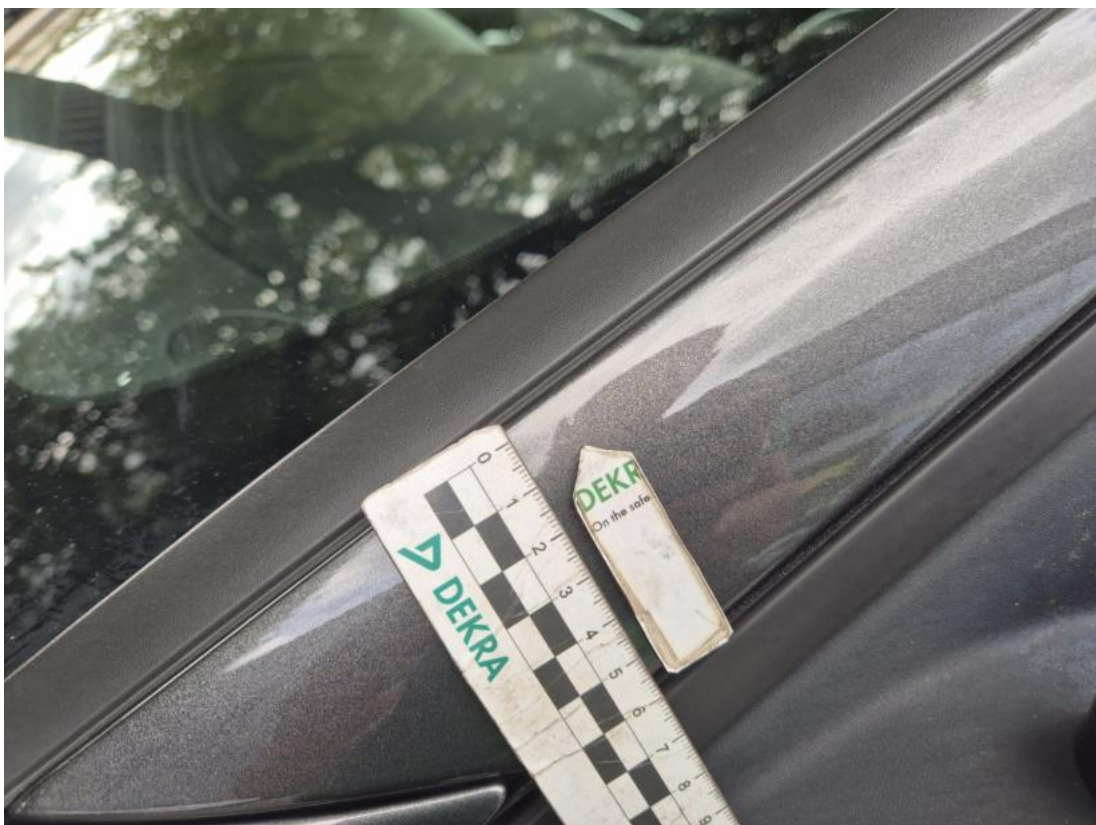
**Fot. 46**

| Poz. | Nazwa pozycji | Opis uszkodzeń | Kwalifik. | Naprawa [rbg] |
|---|---|---|---|---|
| 9 | Rama drzwi, przód L | wgniecenie/odkształcenie | | |

Słupek przedni L - Wgniecenie/odkształcenie 1

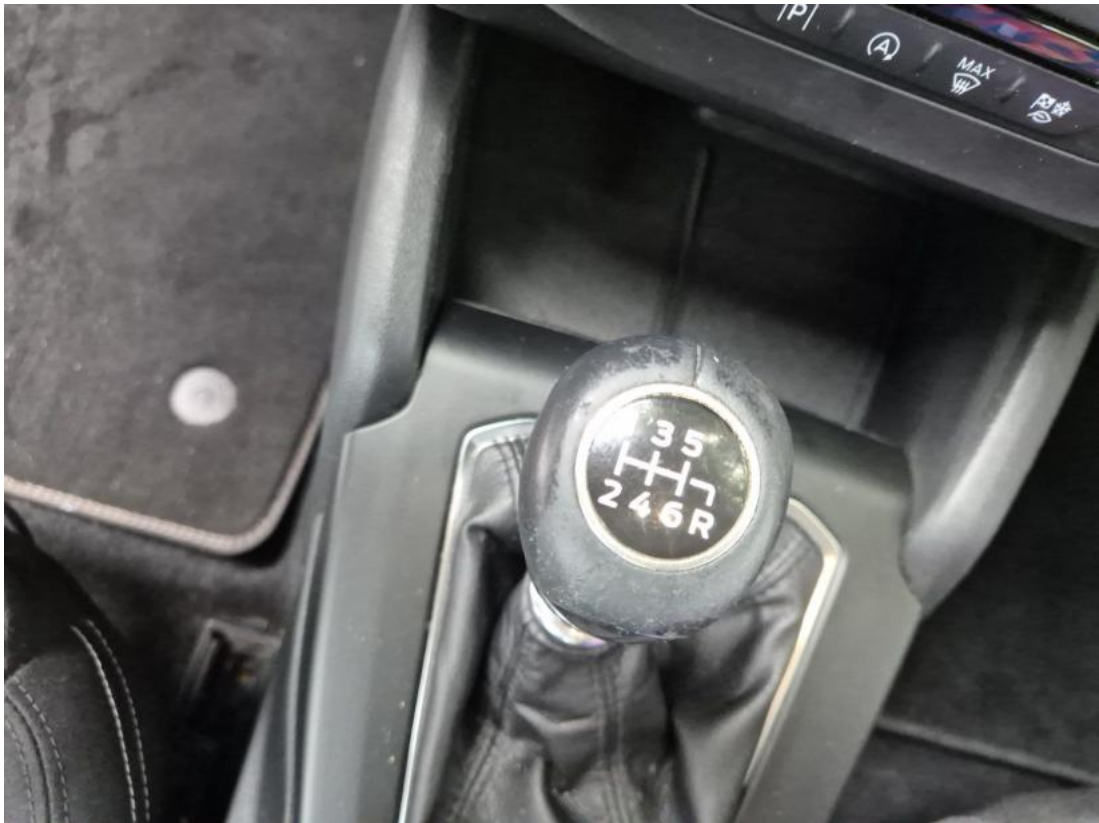
**Fot. 47**

| Poz. | Nazwa pozycji | Opis uszkodzeń | Kwalifik. | Naprawa [rbg] |
|---|---|---|---|---|
| 11 | Gałka | zarysowanie | | |

Gałka dźwigni zmiany biegów - Rysa/odprysk 1

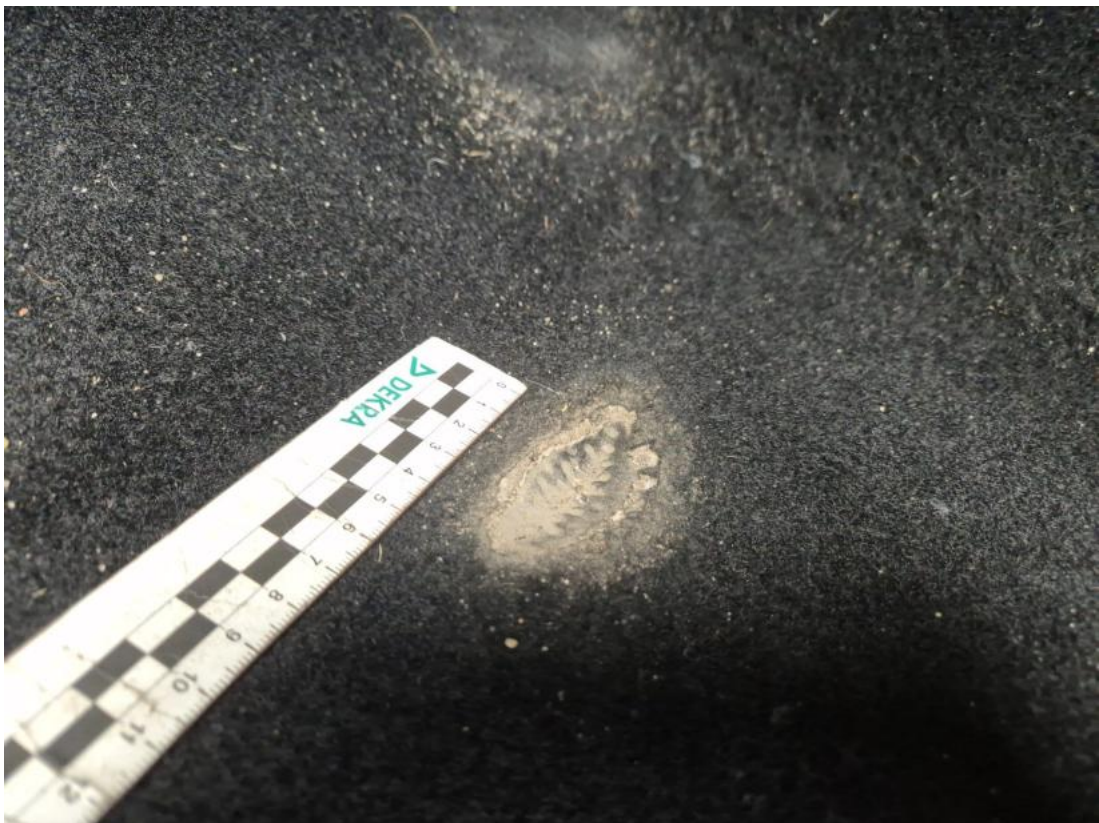
**Fot. 48**

| Poz. | Nazwa pozycji | Opis uszkodzeń | Kwalifik. | Naprawa [rbg] |
|---|---|---|---|---|
| 3 | Dywaniki podłogi komplet | rozerwanie | WY | 1.9 |

Wykładzina podłogi - Wgniecenie/odkształcenie 1

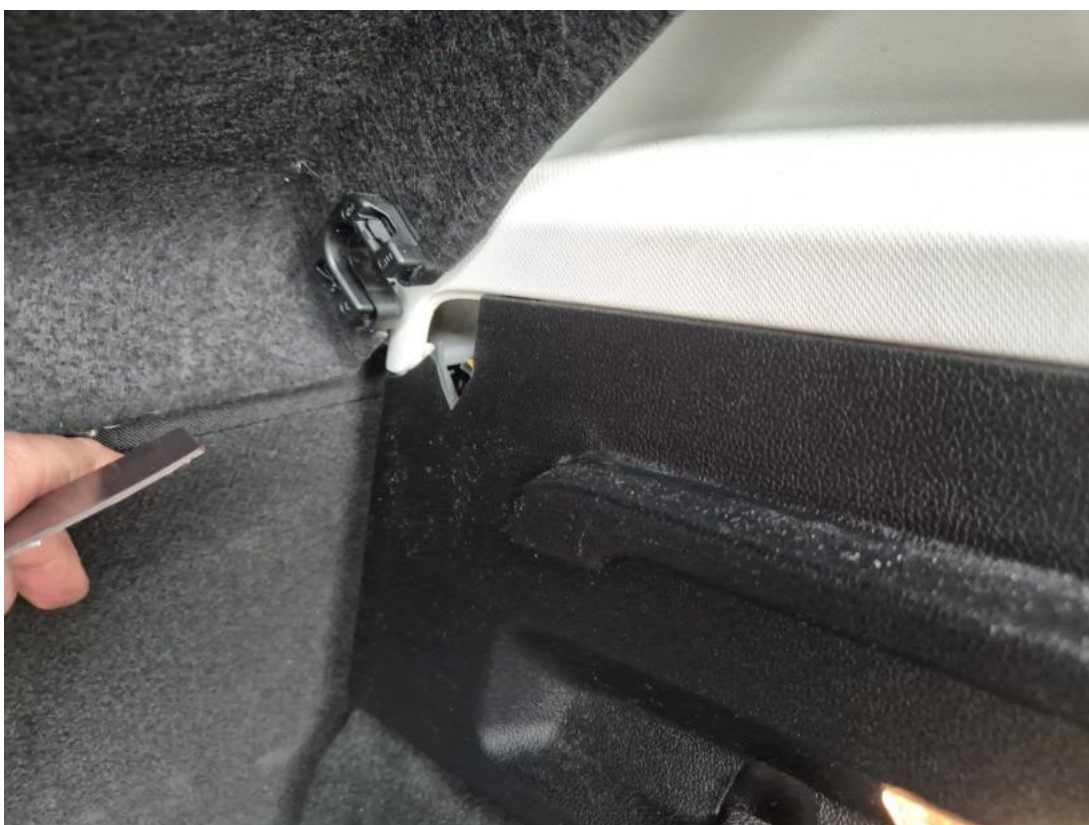
**Fot. 50**

| Poz. | Nazwa pozycji | Opis uszkodzeń | Kwalifik. | Naprawa [rbg] |
|---|---|---|---|---|
| 2 | Nakładka półki tylnej R | połamana(y) | WY | 0.1 |

Wykładzina przestrzeni bagażowej - Pęknięcie/rozerwanie 1
