Nr zlecenia: 04/17/09/2026/CarArena STANDARD

## WYCENA

Zadanie: Określenie wartości rynkowej pojazdu

| DANE IDENTYFIKACYJNE POJAZDU | | Dane: [O] IX-2026 | |
|---|---|---|---|
| Model pojazdu: | <b>Fabia III 1.2 TSI MR`15 E6</b> | Nr Info-Ekspert: | <b>034-02828</b> |

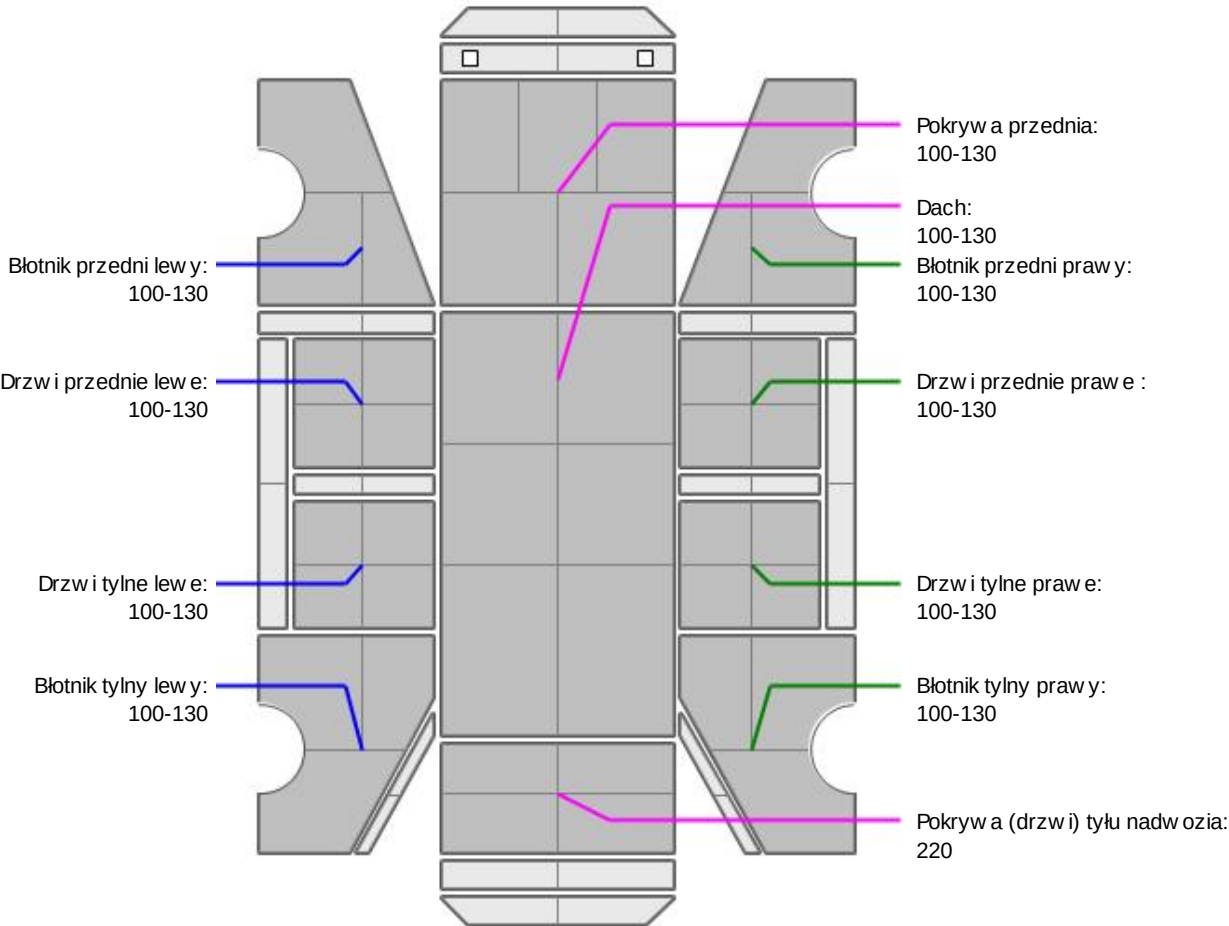
Podane przedziały grubości powłoki lakierowej poszczególnych elementów dotyczą wyłącznie punktów pomiarowych, tj. trzech wybranych miejsc na danym elemencie nadwozia. Nie oznacza to, że w pozostałych obszarach danego elementu grubość powłoki jest jednakowa ani że nie może wykraczać poza wskazane zakresy. Pomiary wykonano urządzeniem będącym w posiadaniu rzeczoznawcy. Pomiar wykonany innym przyrządem może się różnić.
