Nr zlecenia: 164/22/09/2026/CarArena STANDARD

## Wycena wartości

Zadanie: Określenie wartości rynkowej pojazdu

| DANE IDENTYFIKACYJNE POJAZDU | | Dane: [D] IX-2026 | |
|---|---|---|---|
| Model pojazdu: | FT Connect 210 L2 1.5 TDCi MR`15 E6 2.1t | Nr Info-Ekspert: | 011-09087 |

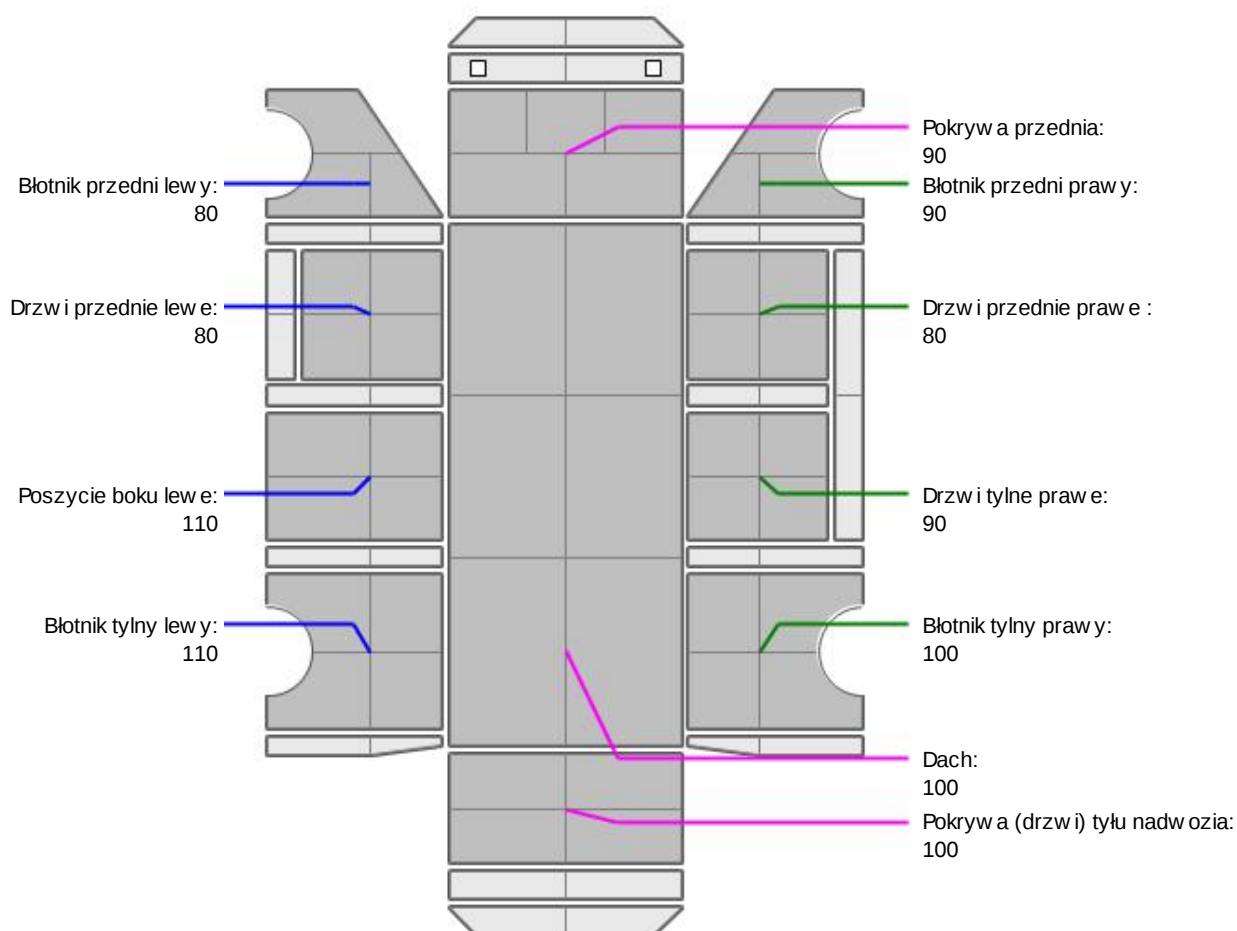
### NADWOZIE – Opis powłoki lakierowej

| L.p. | Nazwa elementu | L / P | Grubość powłoki [µm] | Opis |
| 1 | Pokrywa przednia | | 90 | |
| 2 | Dach | | 100 | |

| 3 | Błotnik przedni | L | 80 | |
| 4 | Drzwi przednie | L | 80 | |
| 5 | Błotnik tylny | L | 110 | |
| 6 | Błotnik przedni | P | 90 | |
| 7 | Drzwi przednie | P | 80 | |
| 8 | Błotnik tylny | P | 100 | |
| 9 | Pokrywa (drzwi) tyłu nadwozia | | 100 | |
| 10 | Drzwi tylne | L | 170 | |
| 11 | Drzwi tylne | P | 90 | |
| 12 | Poszycie boku | L | 110 | |

Podane przedziały grubości powłoki lakierowej poszczególnych elementów dotyczą wyłącznie punktów pomiarowych, tj. trzech wybranych miejsc na danym elemencie nadwozia. Nie oznacza to, że w pozostałych obszarach danego elementu grubość powłoki jest jednakowa ani że nie może wykraczać poza wskazane zakresy. Pomiary wykonano urządzeniem będącym w posiadaniu rzeczoznawcy. Pomiar wykonany innym przyrządem może się różnić.
