Nr zlecenia: 88/25/09/2026/CarArena STANDARD

## Wycena wartości

Zadanie: Określenie wartości rynkowej pojazdu

| DANE IDENTYFIKACYJNE POJAZDU | | Dane: [O] IX-2026 | |
|---|---|---|---|
| Model pojazdu: | Touran NF 2.0 TDI MR`16 E6d | Nr Info-Ekspert: | 040-11250 |

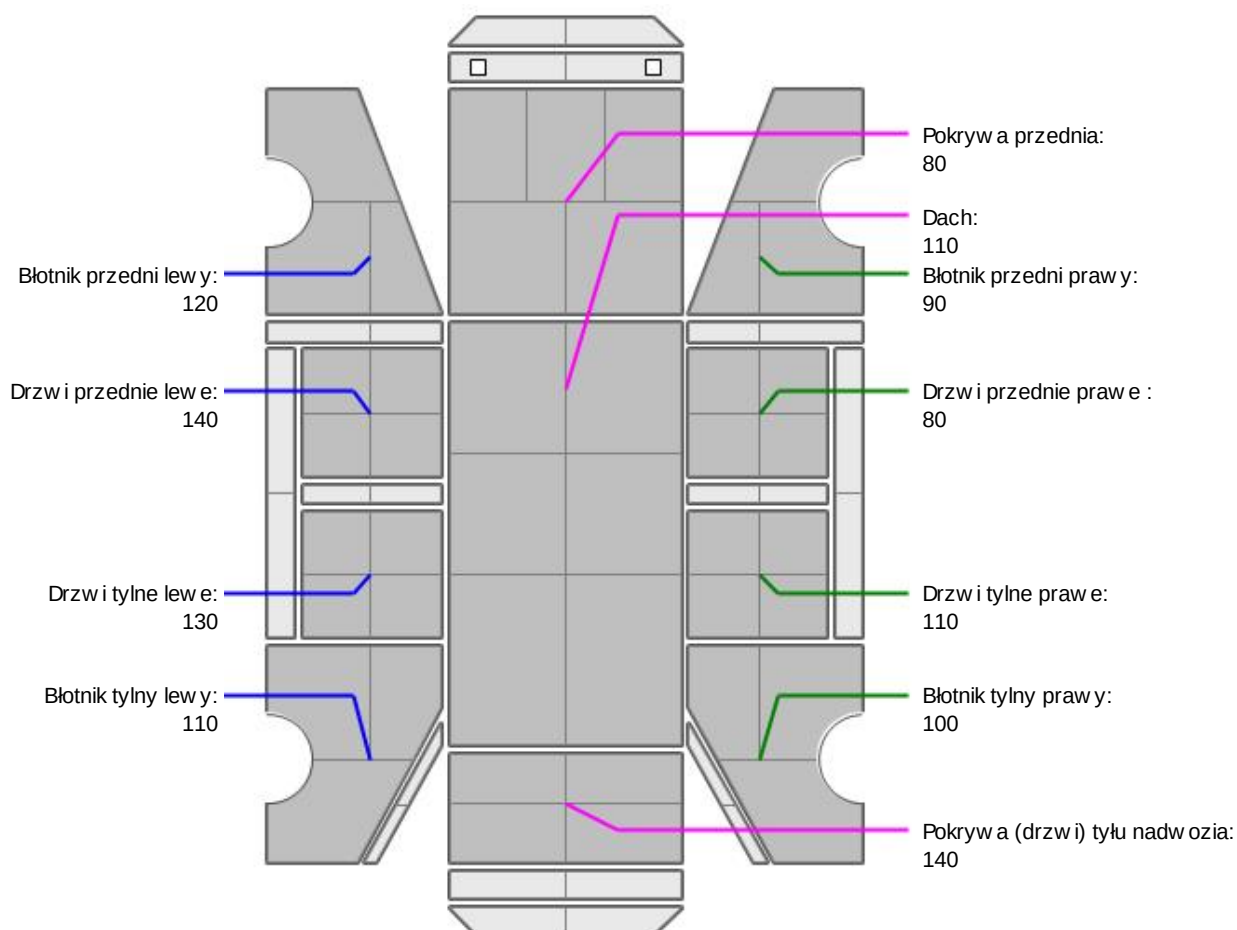
## NADWOZIE – Opis powłoki lakierowej

| L.p. | Nazwa elementu | L / P | Grubość powłoki<br>[μm] | Opis |
| 1 | Pokrywa przednia | | 80 | |
| 2 | Dach | | 110 | |
| 3 | Błotnik przedni | L | 120 | |
| 4 | Drzwi przednie | L | 140 | |
| 5 | Drzwi tylne | L | 130 | |
| 6 | Błotnik tylny | L | 110 | |
| 7 | Błotnik przedni | P | 90 | |
| 8 | Drzwi przednie | P | 80 | |
| 9 | Drzwi tylne | P | 110 | |
| 10 | Błotnik tylny | P | 100 | |
| 11 | Pokrywa (drzwi) tyłu nadwozia | | 140 | |

Podane przedziały grubości powłoki lakierowej poszczególnych elementów dotyczą wyłącznie punktów pomiarowych, tj. trzech wybranych miejsc na danym elemencie nadwozia. Nie oznacza to, że w pozostałych obszarach danego elementu grubość powłoki jest jednakowa ani że nie może wykroczyć poza wskazane zakresy. Pomiary wykonano urządzeniem będącym w posiadaniu rzeczoznawcy. Pomiar wykonany innym przyrządem może się różnić.
