Nr zlecenia: 90/25/09/2026/CarArena STANDARD

## Wycena wartości

Zadanie: Określenie wartości rynkowej pojazdu

| DANE IDENTYFIKACYJNE POJAZDU | | Dane: [O] IX-2026 | |
|---|---|---|---|
| Marka: | BMW | Nr rejestracyjny: | PZ5U168 |

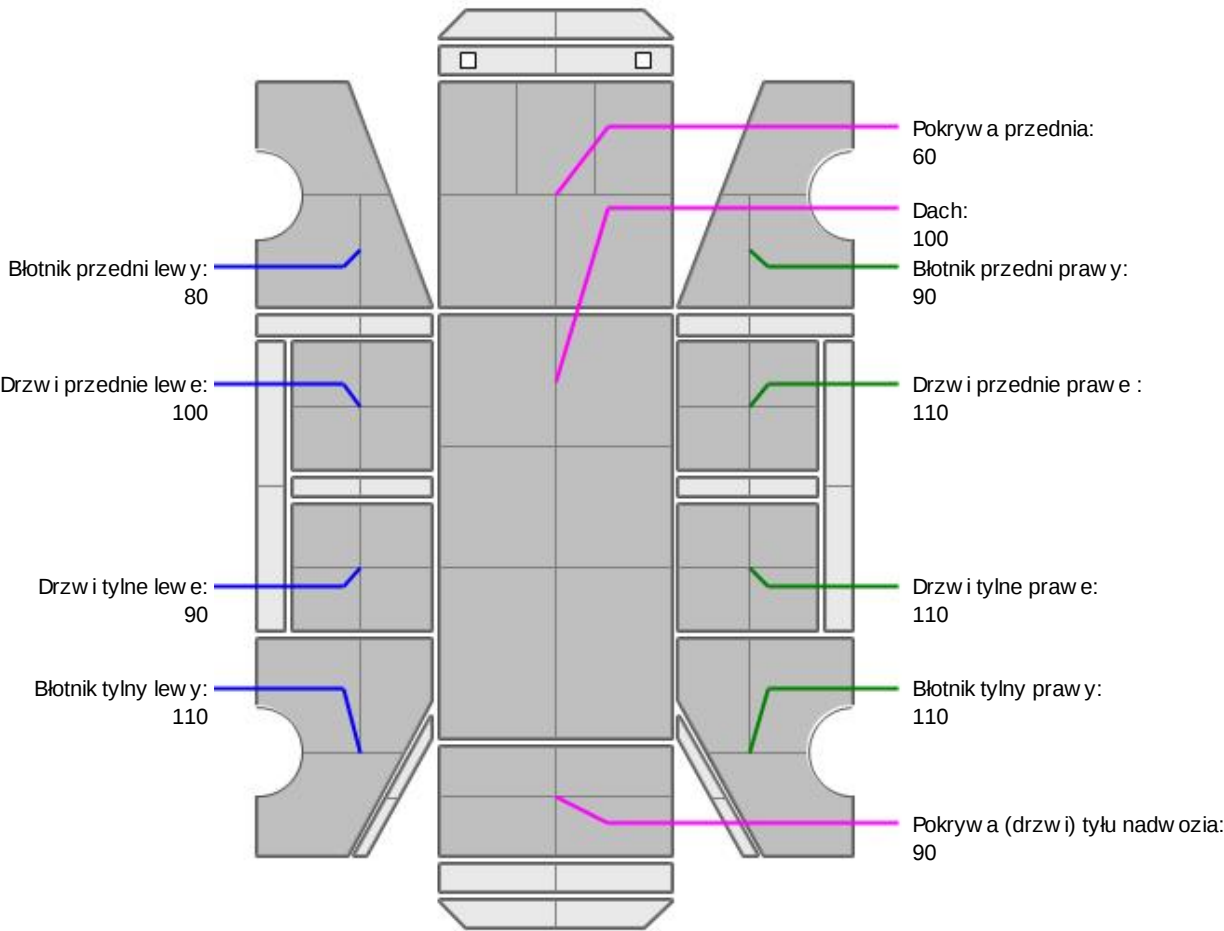
NADWOZIE – Opis powłoki lakierowej

| L.p. | Nazwa elementu | L / P | Grubość powłoki [µm] | Opis |
| 1 | Pokrywa przednia | | 60 | |
| 2 | Dach | | 100 | |
| 3 | Błotnik przedni | L | 80 | |
| 4 | Drzwi przednie | L | 100 | |
| 5 | Drzwi tylne | L | 90 | |
| 6 | Błotnik tylny | L | 110 | |
| 7 | Błotnik przedni | P | 90 | |
| 8 | Drzwi przednie | P | 110 | |
| 9 | Drzwi tylne | P | 110 | |
| 10 | Błotnik tylny | P | 110 | |

| 11 | Pokrywa (drzwi) tyłu nadwozia | | 90 | |

Podane przedziały grubości powłoki lakierowej poszczególnych elementów dotyczą wyłącznie punktów pomiarowych, tj. trzech wybranych miejsc na danym elemencie nadwozia. Nie oznacza to, że w pozostałych obszarach danego elementu grubość powłoki jest jednakowa ani że nie może wykroczać poza wskazane zakresy. Pomiary wykonano urządzeniem będącym w posiadaniu rzeczoznawcy. Pomiar wykonany innym przyrządem może się różnić.
