Nr zlecenia: 62/17/09/2026/CarArena STANDARD

## WYCENA WARTOŚCI

Zadanie: Określenie wartości rynkowej pojazdu

| DANE IDENTYFIKACYJNE POJAZDU | | Dane: [O] IX-2026 | |
|---|---|---|---|
| Model pojazdu: | <b>Ceed 1.4 MR`18 E6</b> | Nr Info-Ekspert: | <b>052-01231</b> |

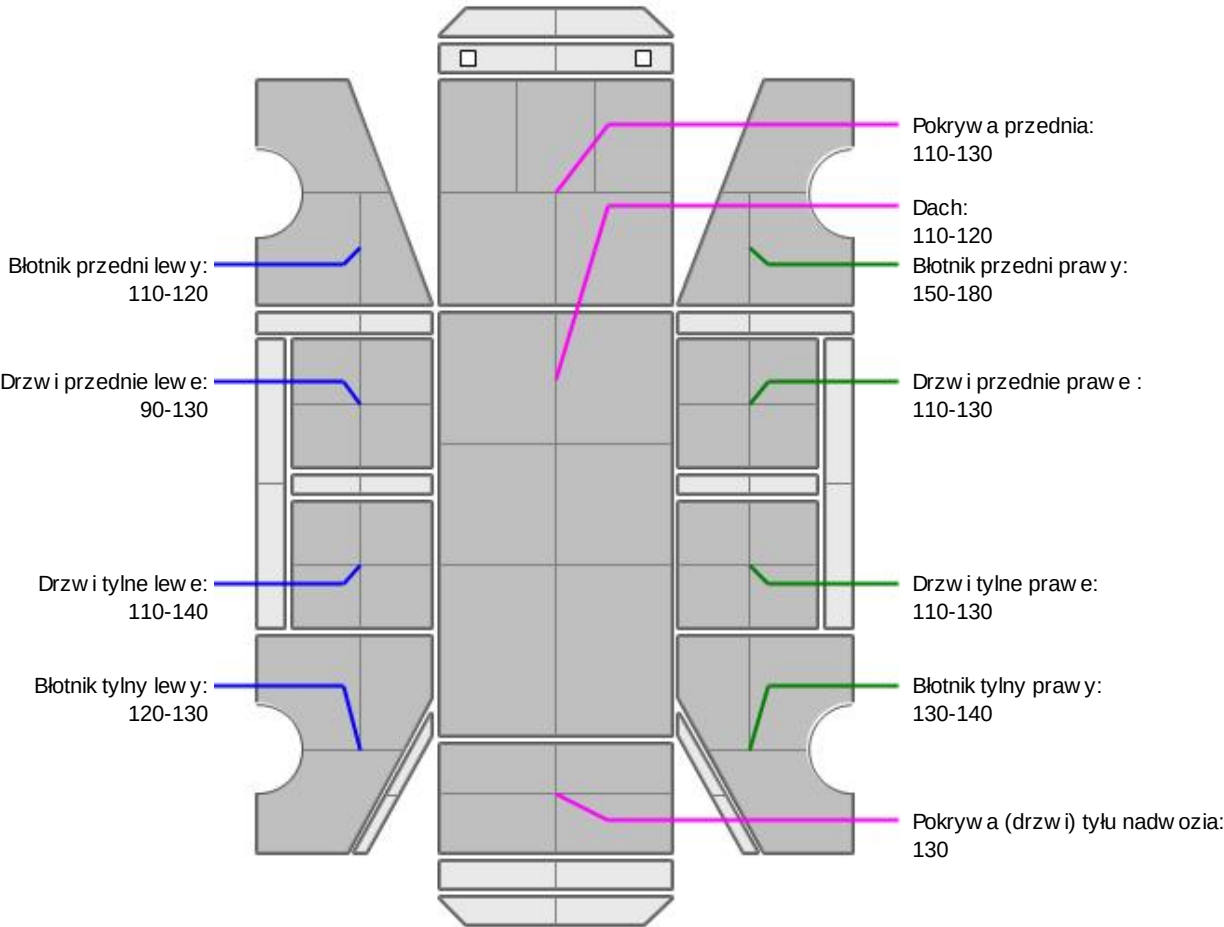
| L.p. | Nazwa elementu | L / P | Grubość powłoki [µm] | Opis |
| 1 | Pokrywa przednia | | 110-130 | |
| 2 | Dach | | 110-120 | |

| 3 | Błotnik przedni | L | 110-120 | |
| 4 | Drzwi przednie | L | 90-130 | |
| 5 | Drzwi tylne | L | 110-140 | |
| 6 | Błotnik tylny | L | 120-130 | |
| 7 | Błotnik przedni | P | 150-180 | |
| 8 | Drzwi przednie | P | 110-130 | |
| 9 | Drzwi tylne | P | 110-130 | |
| 10 | Błotnik tylny | P | 130-140 | |
| 11 | Pokrywa (drzwi) tyłu nadwozia | | 130 | |

Podane przedziały grubości powłoki lakierowej poszczególnych elementów dotyczą wyłącznie punktów pomiarowych, tj. trzech wybranych miejsc na danym elemencie nadwozia. Nie oznacza to, że w pozostałych obszarach danego elementu grubość powłoki jest jednakowa ani że nie może wykraczać poza wskazane zakresy. Pomiary wykonano urządzeniem będącym w posiadaniu rzeczoznawcy. Pomiar wykonany innym przyrządem może się różnić.
