Nr zlecenia: 309/11/09/2026/CarArena STANDARD

## Wycena wartości

Zadanie: Ocena stanu technicznego i określenie wartości rynkowej pojazdu

| DANE IDENTYFIKACYJNE POJAZDU | | Dane: [O] IX-2026 | |
|---|---|---|---|
| Model pojazdu: | <b>Passat B8 2.0 TDI-CR MR`20 E6d</b> | Nr Info-Ekspert: | <b>040-09651</b> |

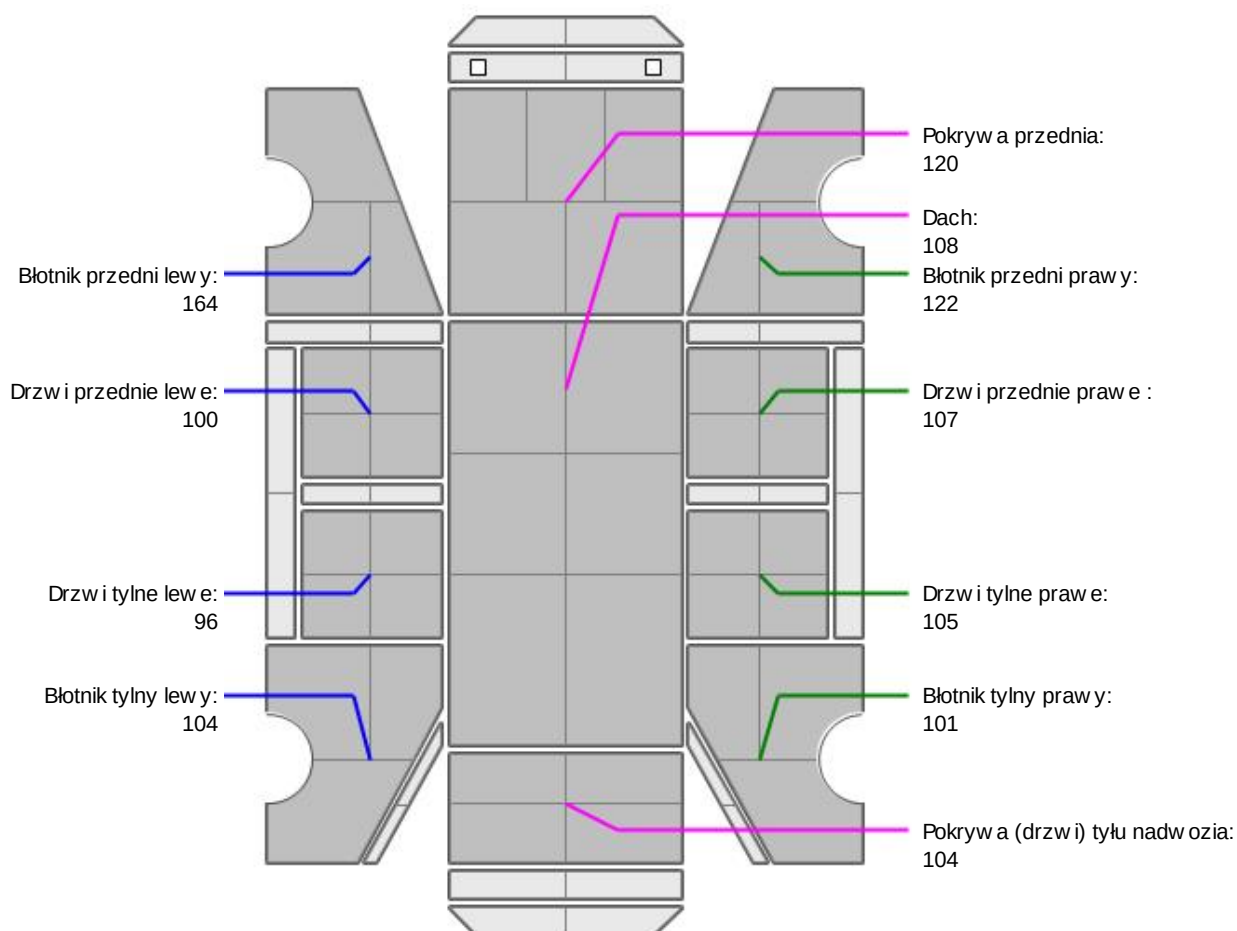
| L.p. | Nazwa elementu | L / P | Grubość powłoki<br>[ $\mu\text{m}$ ] | Opis |
| 1 | Pokrywa przednia | | 120 | |
| 2 | Dach | | 108 | |
| 3 | Błotnik przedni | L | 164 | |
| 4 | Drzwi przednie | L | 100 | |
| 5 | Błotnik tylny | L | 104 | |
| 6 | Błotnik przedni | P | 122 | |
| 7 | Drzwi przednie | P | 107 | |
| 8 | Błotnik tylny | P | 101 | |
| 9 | Pokrywa (drzwi) tyłu nadwozia | | 104 | |
| 10 | Drzwi tylne | L | 96 | |
| 11 | Drzwi tylne | P | 105 | |

Podane przedziały grubości powłoki lakierowej poszczególnych elementów dotyczą wyłącznie punktów pomiarowych, tj. trzech wybranych miejsc na danym elemencie nadwozia. Nie oznacza to, że w pozostałych obszarach danego elementu grubość powłoki jest jednakowa ani że nie może wykroczyć poza wskazane zakresy. Pomiary wykonano urządzeniem będącym w posiadaniu rzeczoznawcy. Pomiar wykonany innym przyrządem może się różnić.
