## Wycena wartości

Zadanie: Ocena stanu technicznego i określenie wartości rynkowej pojazdu

| DANE IDENTYFIKACYJNE POJAZDU | | Dane: [O] IX-2026 | |
|---|---|---|---|
| Marka: | <b>BMW</b> | Nr rejestracyjny: | <b>DW9YG80</b> |
| Model pojazdu: | <b>218i Active Tourer MR`22 E6d/e U06</b> | Nr Info-Ekspert: | <b>003-06413</b> |

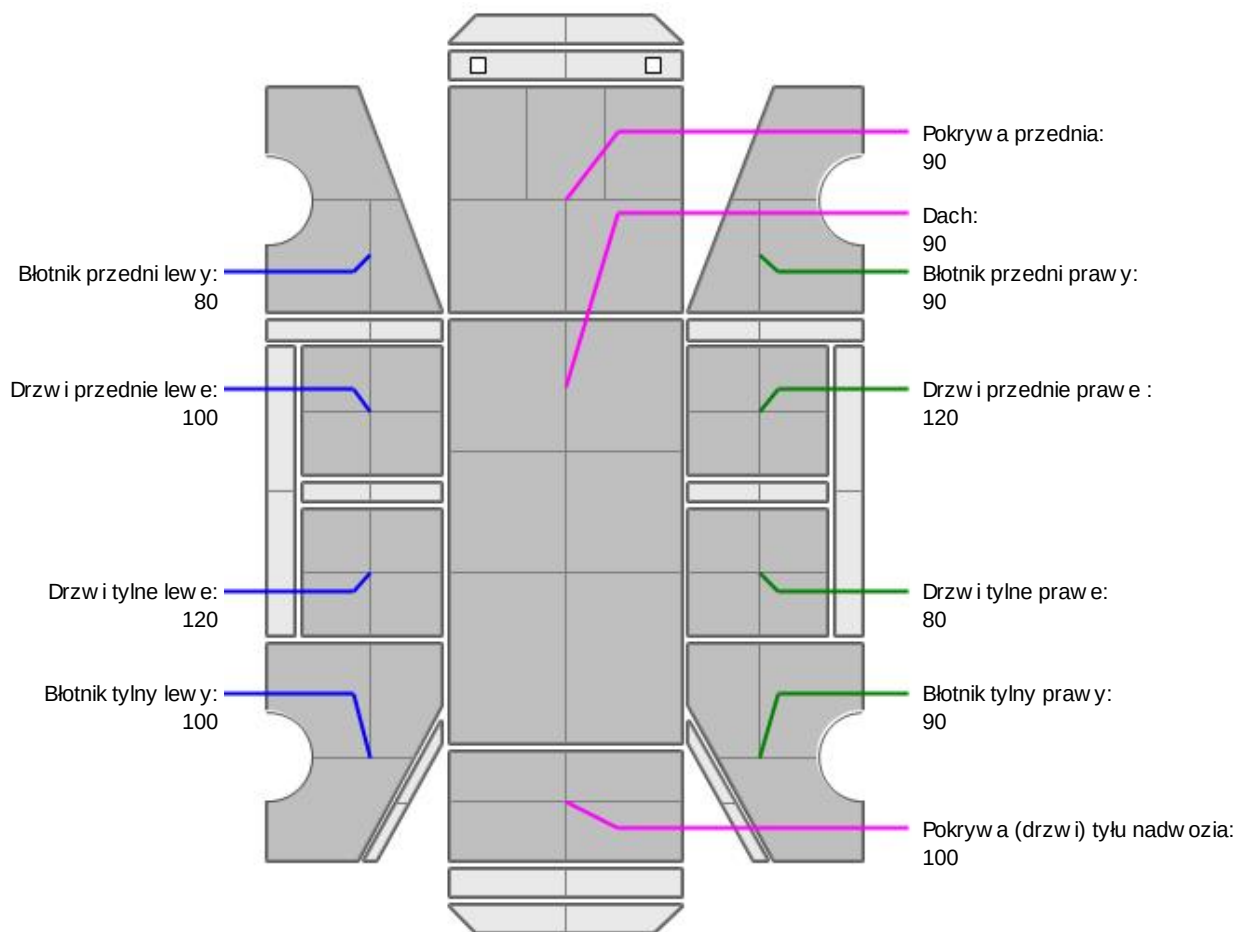
## NADWOZIE – Opis powłoki lakierowej

| L.p. | Nazwa elementu | L / P | Grubość powłoki [μm] | Opis |
| 1 | Pokrywa przednia | | 90 | |
| 2 | Dach | | 90 | |
| 3 | Błotnik przedni | L | 80 | |
| 4 | Drzwi przednie | L | 100 | |
| 5 | Błotnik tylny | L | 100 | |
| 6 | Błotnik przedni | P | 90 | |
| 7 | Drzwi przednie | P | 120 | |
| 8 | Błotnik tylny | P | 90 | |
| 9 | Pokrywa (drzwi) tyłu nadwozia | | 100 | |
| 10 | Drzwi tylne | L | 120 | |
| 11 | Drzwi tylne | P | 80 | |

Podane przedziały grubości powłoki lakierowej poszczególnych elementów dotyczą wyłącznie punktów pomiarowych, tj. trzech wybranych miejsc na danym elemencie nadwozia. Nie oznacza to, że w pozostałych obszarach danego elementu grubość powłoki jest jednakowa ani że nie może wykroczyć poza wskazane zakresy. Pomiary wykonano urządzeniem będącym w posiadaniu rzeczoznawcy. Pomiar wykonany innym przyrządem może się różnić.
