Nr zlecenia: 57/18/09/2026/CarArena STANDARD

## Wycena wartości

Zadanie: Określenie wartości rynkowej pojazdu

| DANE IDENTYFIKACYJNE POJAZDU | | Dane: [O] IX-2026 | |
|---|---|---|---|
| Model pojazdu: | Verso 2.0 Diesel MR`09 E5 | Nr Info-Ekspert: | 037-01853 |

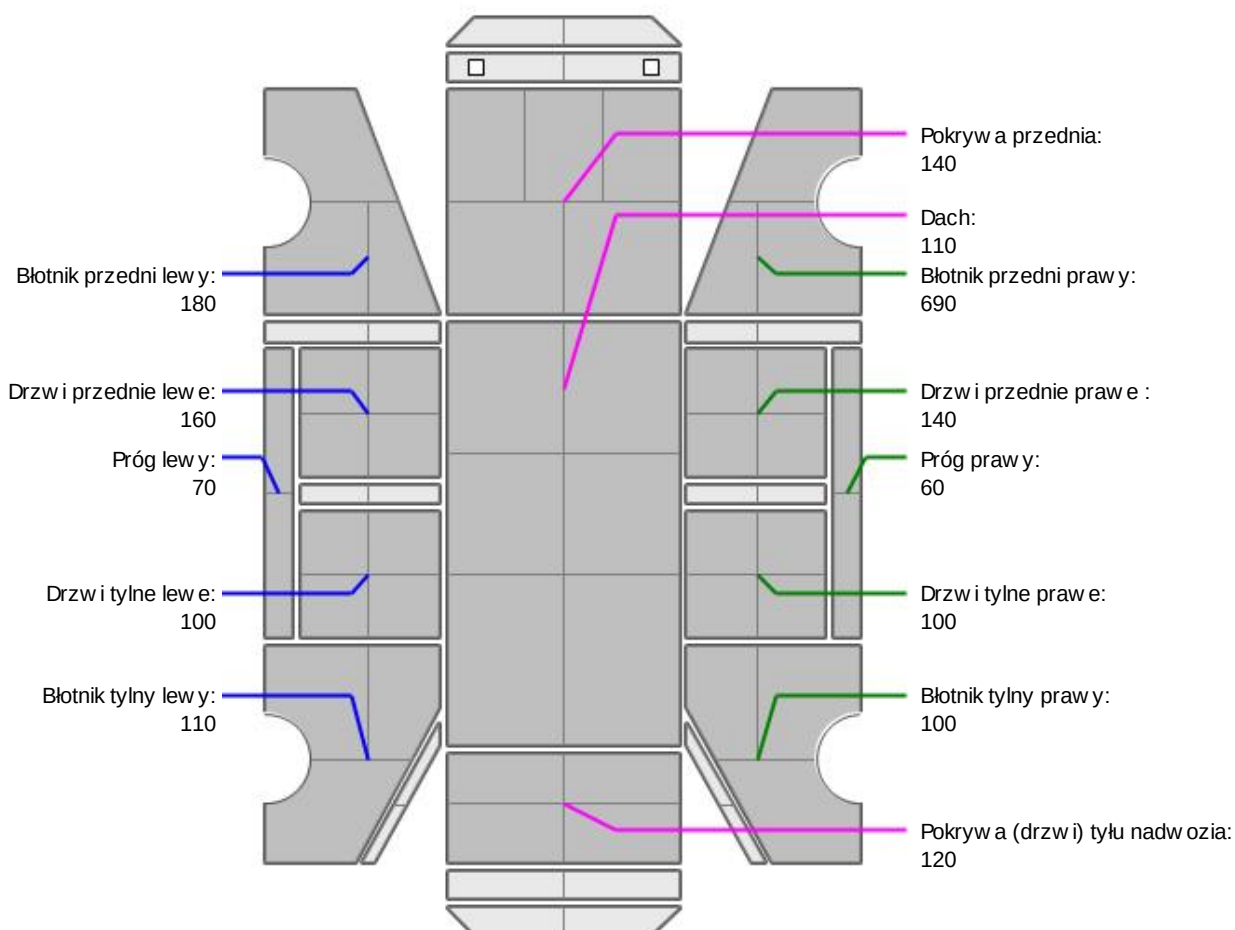
## NADWOZIE – Opis powłoki lakierowej

| L.p. | Nazwa elementu | L / P | Grubość powłoki<br>[μm] | Opis |
| 1 | Pokrywa przednia | | 140 | |
| 2 | Dach | | 110 | |
| 3 | Blotnik przedni | L | 180 | |
| 4 | Próg | L | 70 | |
| 5 | Drzwi przednie | L | 160 | |
| 6 | Drzwi tylne | L | 100 | |
| 7 | Blotnik tylny | L | 110 | |
| 8 | Blotnik przedni | P | 690 | |
| 9 | Próg | P | 60 | |
| 10 | Drzwi przednie | P | 140 | |
| 11 | Drzwi tylne | P | 100 | |
| 12 | Blotnik tylny | P | 100 | |
| 13 | Pokrywa (drzwi) tyłu nadwozia | | 120 | |

Podane przedziały grubości powłoki lakierowej poszczególnych elementów dotyczą wyłącznie punktów pomiarowych, tj. trzech wybranych miejsc na danym elemencie nadwozia. Nie oznacza to, że w pozostałych obszarach danego elementu grubość powłoki jest jednakowa ani że nie może wykraczać poza wskazane zakresy. Pomiary wykonano urządzeniem będącym w posiadaniu rzeczoznawcy. Pomiar wykonany innym przyrządem może się różnić.
