Nr zlecenia: 68/17/09/2026/CarArena STANDARD

## WYCENA WARTOŚCI

Zadanie: Określenie wartości rynkowej pojazdu

## OPIS STANU TECHNICZNEGO ZESPOŁÓW POJAZDU

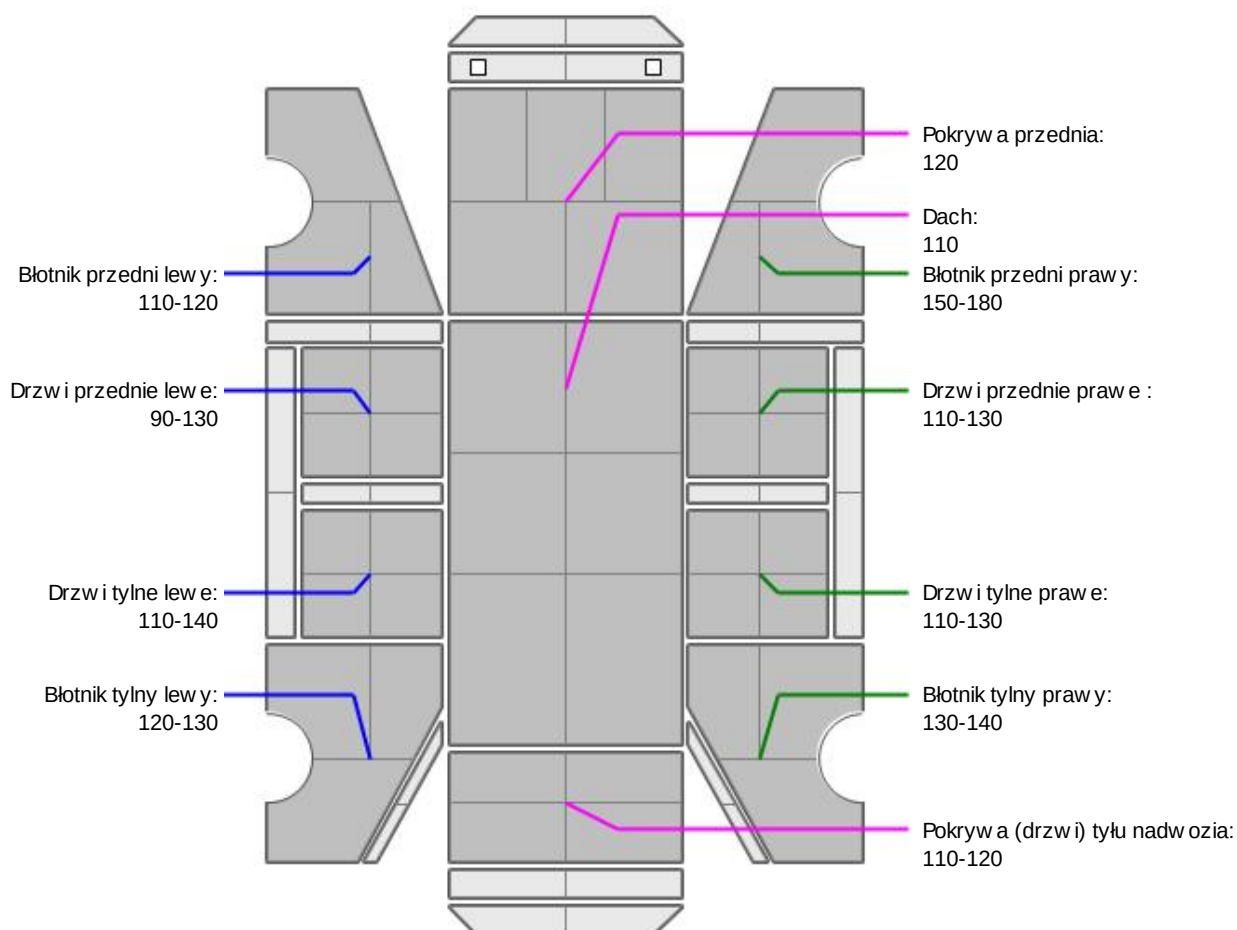
### NADWOZIE – Opis powłoki lakierowej

| L.p. | Nazwa elementu | L / P | Grubość powłoki [μm] | Opis |
| 1 | Pokrywa przednia | | 120 | |
| 2 | Dach | | 110 | |
| 3 | Błotnik przedni | L | 110-120 | |

| 4 | Drzwi przednie | L | 90-130 | |
| 5 | Drzwi tylne | L | 110-140 | |
| 6 | Błotnik tylny | L | 120-130 | |
| 7 | Błotnik przedni | P | 150-180 | |
| 8 | Drzwi przednie | P | 110-130 | |
| 9 | Drzwi tylne | P | 110-130 | |
| 10 | Błotnik tylny | P | 130-140 | |
| 11 | Pokrywa (drzwi) tyłu nadwozia | | 110-120 | |

Podane przedziały grubości powłoki lakierowej poszczególnych elementów dotyczą wyłącznie punktów pomiarowych, tj. trzech wybranych miejsc na danym elemencie nadwozia. Nie oznacza to, że w pozostałych obszarach danego elementu grubość powłoki jest jednakowa ani że nie może wykaczać poza wskazane zakresy. Pomiary wykonano urządzeniem będącym w posiadaniu rzeczoznawcy. Pomiar wykonany innym przyrządem może się różnić.
