Nr zlecenia: 64/17/09/2026/CarArena STANDARD

## WYCENA WARTOŚCI

Zadanie: Określenie wartości rynkowej pojazdu

| DANE IDENTYFIKACYJNE POJAZDU | | Dane: [O] IX-2026 | |
|---|---|---|---|
| Model pojazdu: | Clio IV Generation Grandtour MR`17 E6 | Nr Info-Ekspert: | 031-09598 |

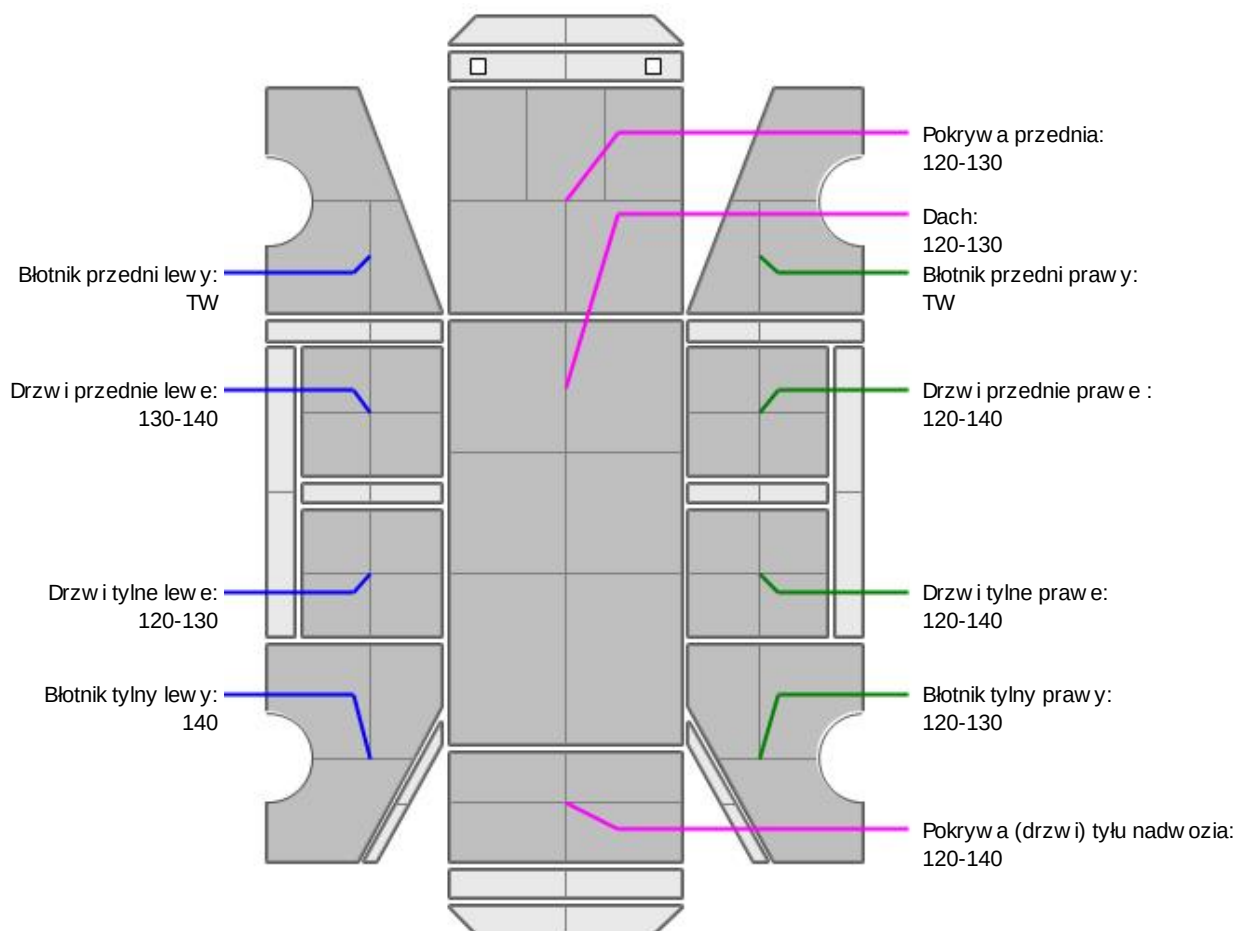
## NADWOZIE – Opis powłoki lakierowej

| L.p. | Nazwa elementu | L / P | Grubość powłoki [µm] | Opis |
| 1 | Pokrywa przednia | | 120-130 | |
| 2 | Dach | | 120-130 | |
| 3 | Błotnik przedni | L | TW | |
| 4 | Drzwi przednie | L | 130-140 | |
| 5 | Drzwi tylne | L | 120-130 | |
| 6 | Błotnik tylny | L | 140 | |
| 7 | Błotnik przedni | P | TW | |
| 8 | Drzwi przednie | P | 120-140 | |
| 9 | Drzwi tylne | P | 120-140 | |
| 10 | Błotnik tylny | P | 120-130 | |
| 11 | Pokrywa (drzwi) tyłu nadwozia | | 120-140 | |

Podane przedziały grubości powłoki lakierowej poszczególnych elementów dotyczą wyłącznie punktów pomiarowych, tj. trzech wybranych miejsc na danym elemencie nadwozia. Nie oznacza to, że w pozostałych obszarach danego elementu grubość powłoki jest jednakowa ani że nie może wykraczać poza wskazane zakresy. Pomiary wykonano urządzeniem będącym w posiadaniu rzeczoznawcy. Pomiar wykonany innym przyrządem może się różnić.
