Nr zlecenia: 66/17/09/2026/CarArena STANDARD

## WYCENA WARTOŚCI

Zadanie: Określenie wartości rynkowej pojazdu

| DANE IDENTYFIKACYJNE POJAZDU | | Dane: [O] IX-2026 | |
|---|---|---|---|
| Model pojazdu: | Clio IV Generation Grandtour MR`17 E6 | Nr Info-Ekspert: | 031-09598 |

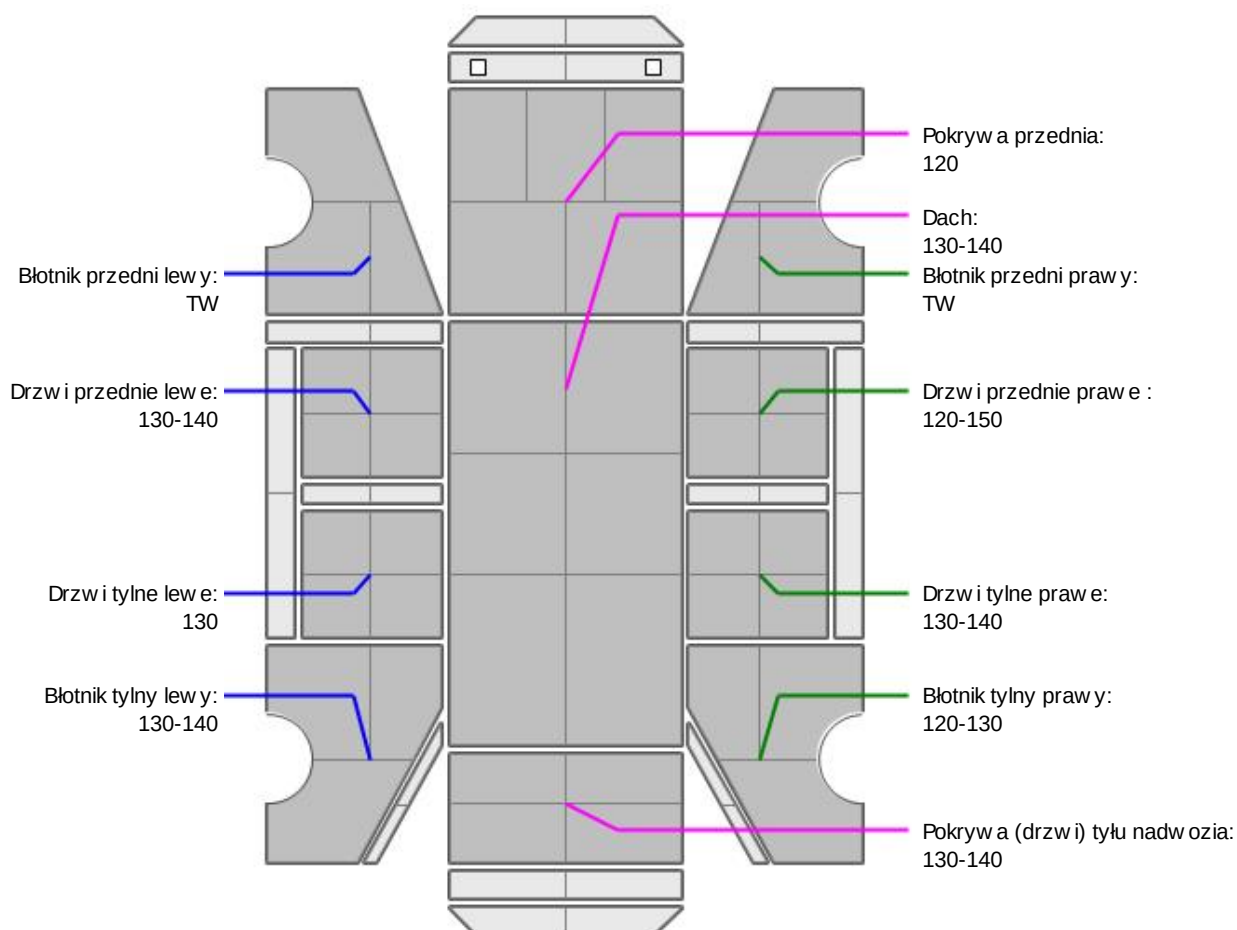
## NADWOZIE – Opis powłoki lakierowej

| L.p. | Nazwa elementu | L / P | Grubość powłoki [μm] | Opis |
| 1 | Pokrywa przednia | | 120 | |
| 2 | Dach | | 130-140 | |
| 3 | Błotnik przedni | L | TW | |
| 4 | Drzwi przednie | L | 130-140 | |
| 5 | Drzwi tylne | L | 130 | |
| 6 | Błotnik tylny | L | 130-140 | |
| 7 | Błotnik przedni | P | TW | |
| 8 | Drzwi przednie | P | 120-150 | |
| 9 | Drzwi tylne | P | 130-140 | |
| 10 | Błotnik tylny | P | 120-130 | |
| 11 | Pokrywa (drzwi) tyłu nadwozia | | 130-140 | |

Podane przedziały grubości powłoki lakierowej poszczególnych elementów dotyczą wyłącznie punktów pomiarowych, tj. trzech wybranych miejsc na danym elemencie nadwozia. Nie oznacza to, że w pozostałych obszarach danego elementu grubość powłoki jest jednakowa ani że nie może wykroczyć poza wskazane zakresy. Pomiary wykonano urządzeniem będącym w posiadaniu rzeczoznawcy. Pomiar wykonany innym przyrządem może się różnić.
