Nr zlecenia: 26/29/09/2026/CarArena STANDARD

## Wycena wartości

Zadanie: Określenie wartości rynkowej pojazdu

| DANE IDENTYFIKACYJNE POJAZDU | | Dane: [O] IX-2026 | |
|---|---|---|---|
| Marka: | BMW | Nr rejestracyjny: | DW1YF13 |

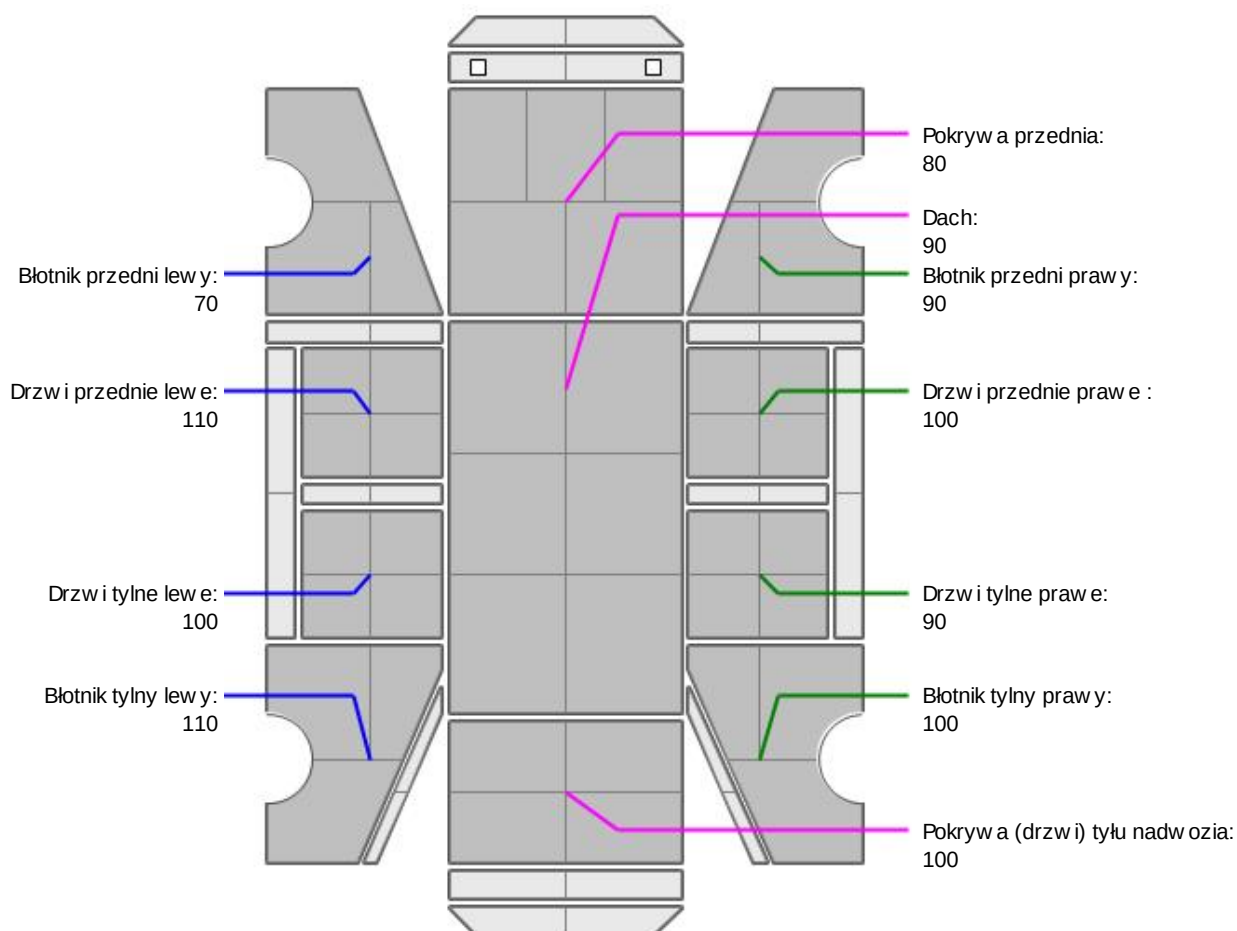
**KABINA KIEROWCY – Opis powłoki lakierowej**

| L.p. | Nazwa elementu | L / P | Grubość powłoki<br>[μm] | Opis |
| 1 | Pokrywa przednia | | 80 | |
| 2 | Dach | | 90 | |
| 3 | Błotnik przedni | L | 70 | |
| 4 | Drzwi przednie | L | 110 | |
| 5 | Błotnik tylny | L | 110 | |
| 6 | Błotnik przedni | P | 90 | |
| 7 | Drzwi przednie | P | 100 | |
| 8 | Błotnik tylny | P | 100 | |
| 9 | Pokrywa (drzwi) tyłu nadwozia | | 100 | |
| 10 | Drzwi tylne | L | 100 | |
| 11 | Drzwi tylne | P | 90 | |

Podane przedziały grubości powłoki lakierowej poszczególnych elementów dotyczą wyłącznie punktów pomiarowych, tj. trzech wybranych miejsc na danym elemencie nadwozia. Nie oznacza to, że w pozostałych obszarach danego elementu grubość powłoki jest jednakowa ani że nie może wykroczyć poza wskazane zakresy. Pomiary wykonano urządzeniem będącym w posiadaniu rzeczoznawcy. Pomiar wykonany innym przyrządem może się różnić.
