## Raport z oględzin pojazdu

| Numer raportu | 13322/8/26-15201 | Data raportu | 27-08-2026 |

| Numer identyfikacyjny (VIN) | <b>TMBLE9NP4R7008910</b> |
| Marka, model | SKODA Superb III Kombi 19-24 |

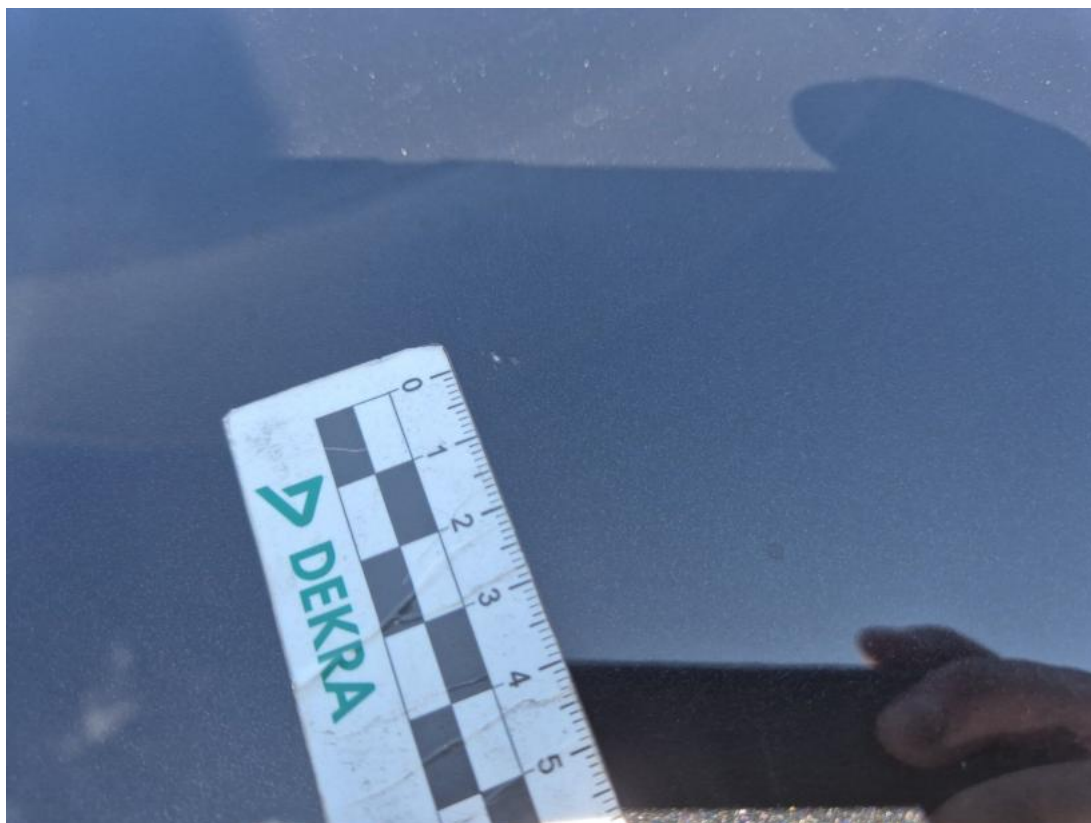
**Fot. 37**

| Poz. | Nazwa pozycji | Opis uszkodzeń | Kwalifik. | Naprawa [rbg] |
|---|---|---|---|---|
| 6 | Pokrywa przednia | odpryski lakieru | | |

Pokrywa komory silnika - Rysa/odprysk 1

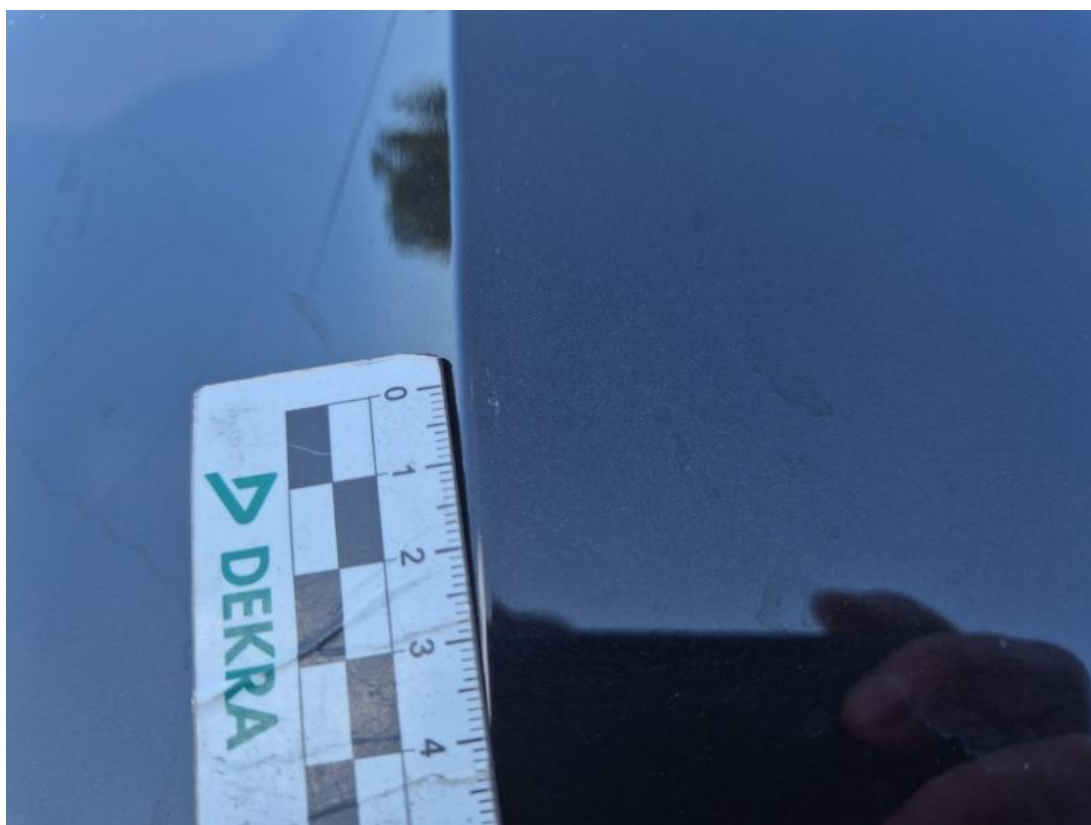
**Fot. 38**

Pokrywa komory silnika - Rysa/odprysk 2

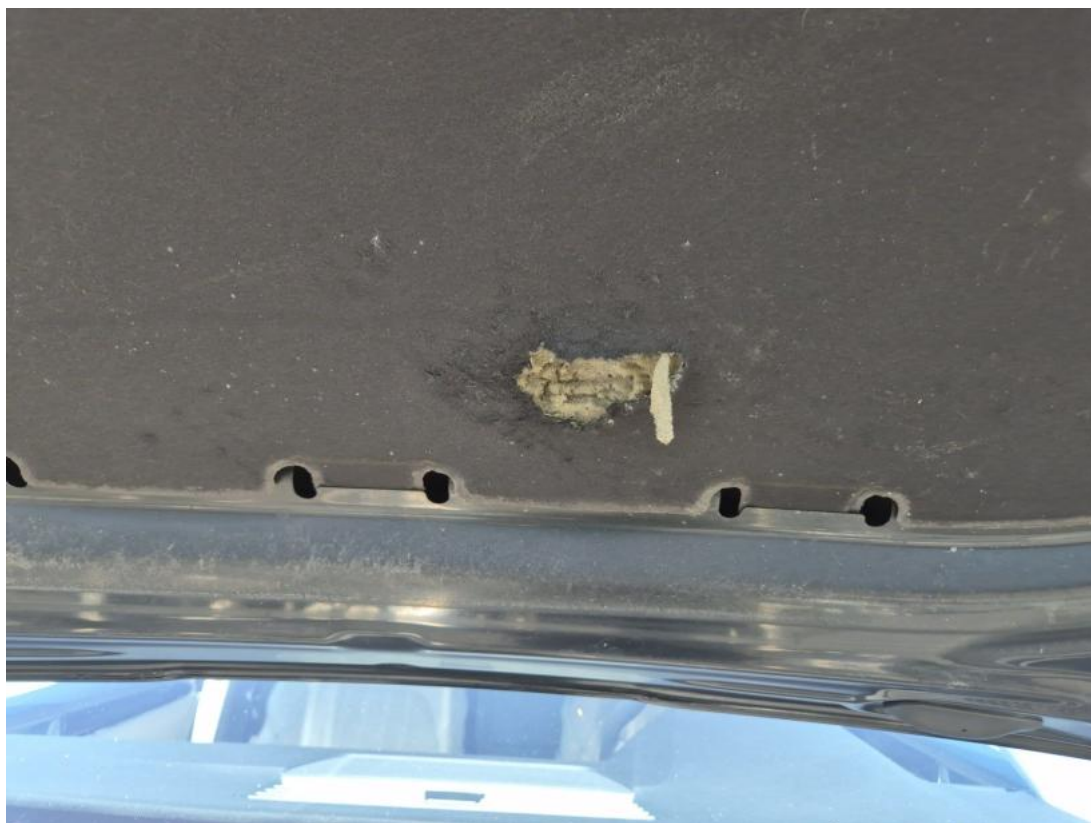
**Fot. 39**

| Poz. | Nazwa pozycji | Opis uszkodzeń | Kwalifik. | Naprawa [rbg] |
|---|---|---|---|---|
| 1 | Wykładzina tłumiąca pokrywy przedniej | pęknięcie/rozerwanie | WY | 0.3 |

Wykładzina pokrywy komory silnika - Pęknięcie/rozerwanie 1

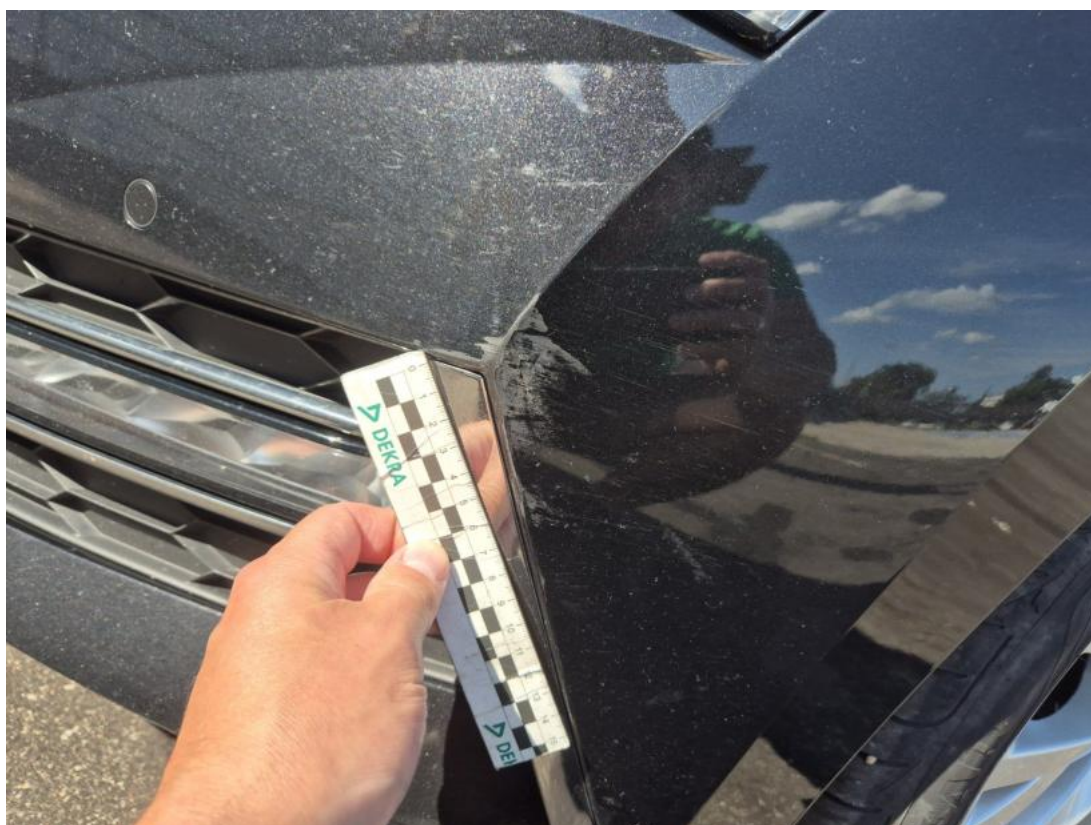
**Fot. 40**

| Poz. | Nazwa pozycji | Opis uszkodzeń | Kwalifik. | Naprawa [rbg] |
|---|---|---|---|---|
| 2 | Okładzina zderzaka przedniego | zarysowanie | NA | |

Zderzak - Rysa/odprysk 1

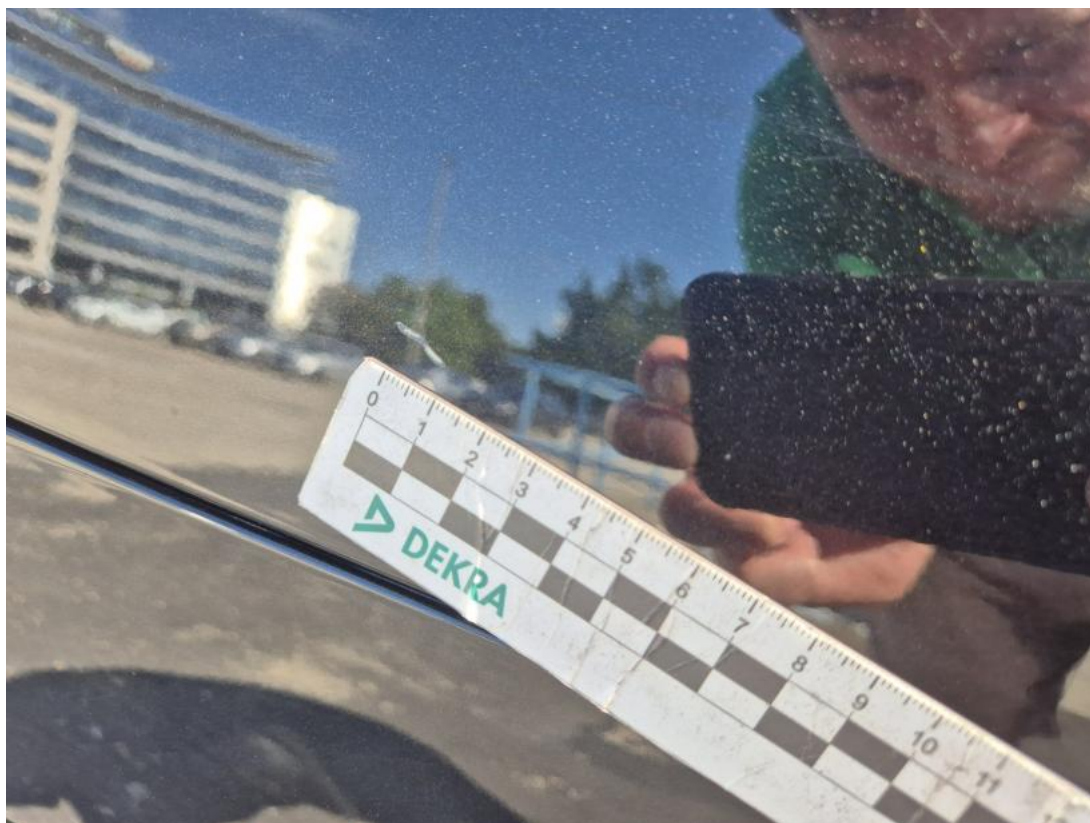
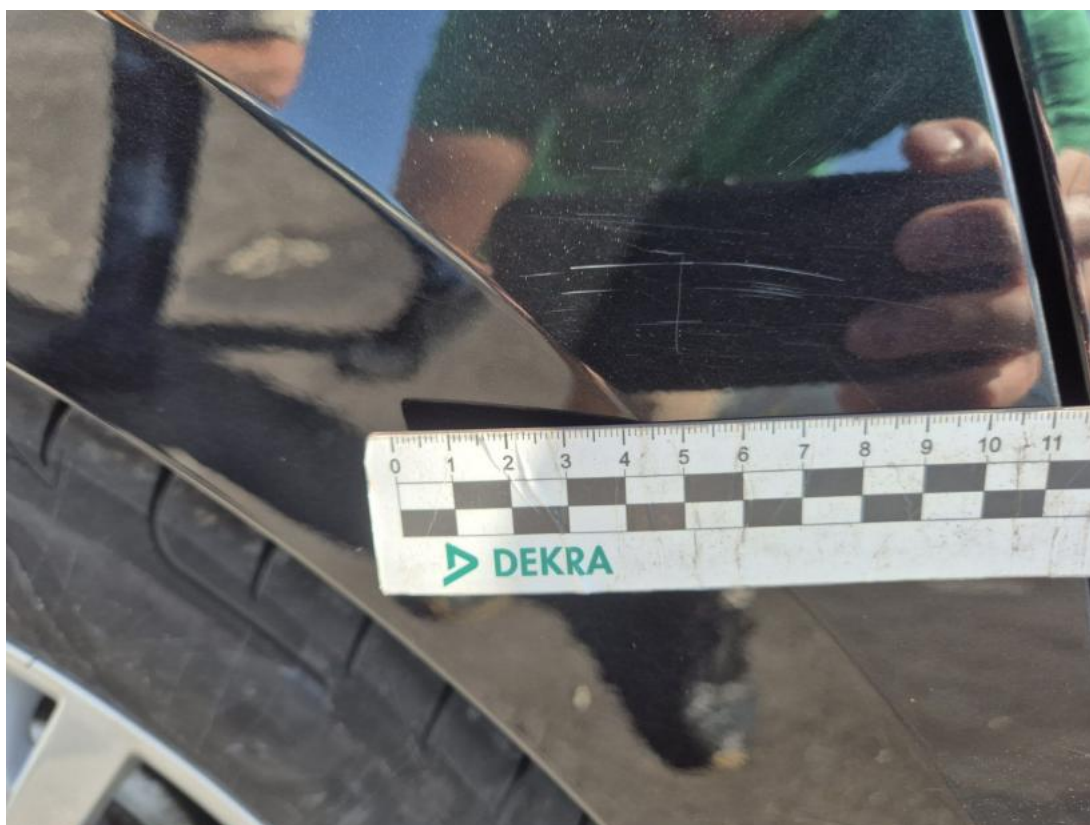
**Fot. 41**

| Poz. | Nazwa pozycji | Opis uszkodzeń | Kwalifik. | Naprawa [rbg] |
|---|---|---|---|---|
| 4 | Błotnik tylny R | zarysowanie | NA | |

Błotnik tylny P / Ściana boczna P - Rysa/odprysk 1

Błotnik tylny P / Ściana boczna P - Rysa/odprysk 2

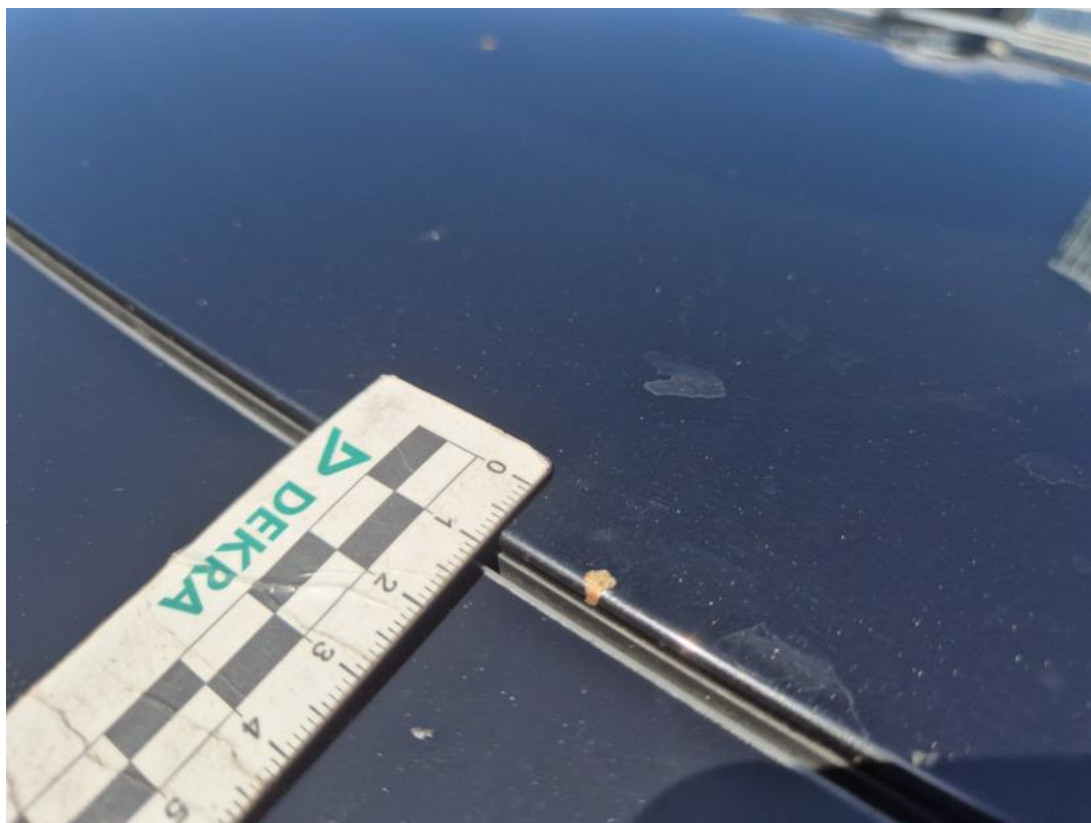
**Fot. 43**

| Poz. | Nazwa pozycji | Opis uszkodzeń | Kwalifik. | Naprawa [rbg] |
|---|---|---|---|---|
| 3 | Dach | odpryski lakieru, wgniecenie | NA | 1.2 |

Dach - Rysa/odprysk 1

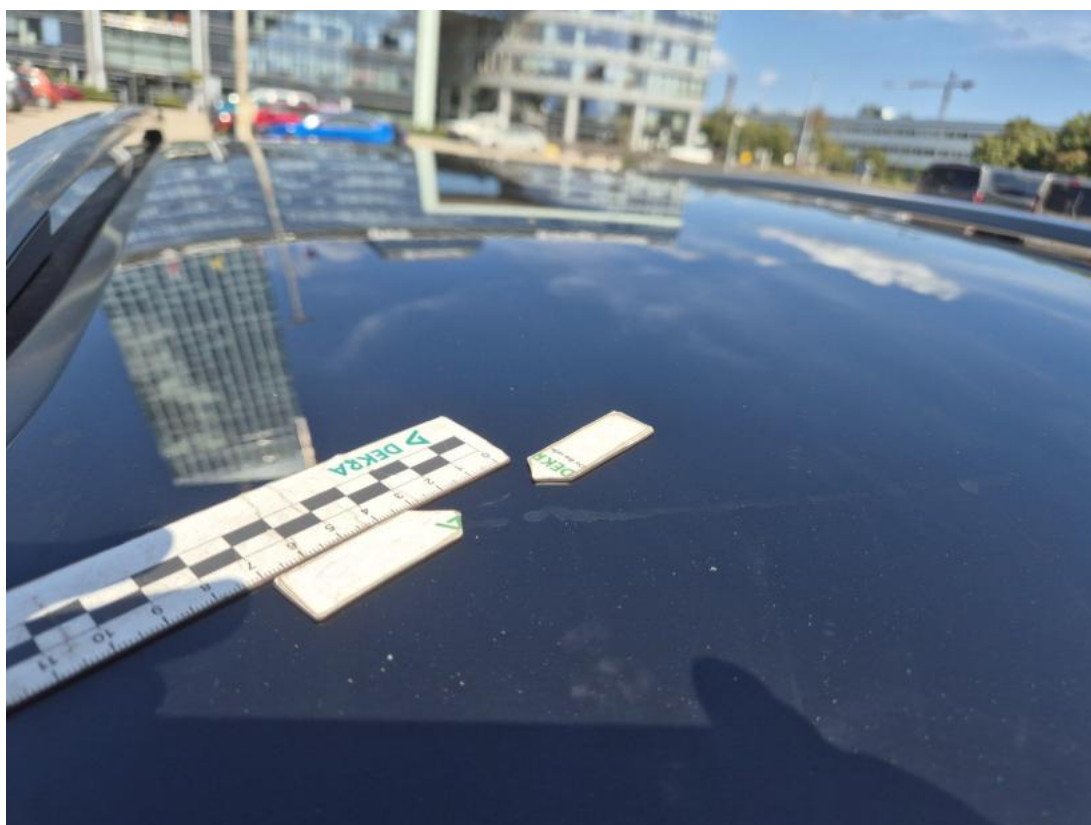
**Fot. 44**

Dach - Wgniecenie/odkształcenie 1

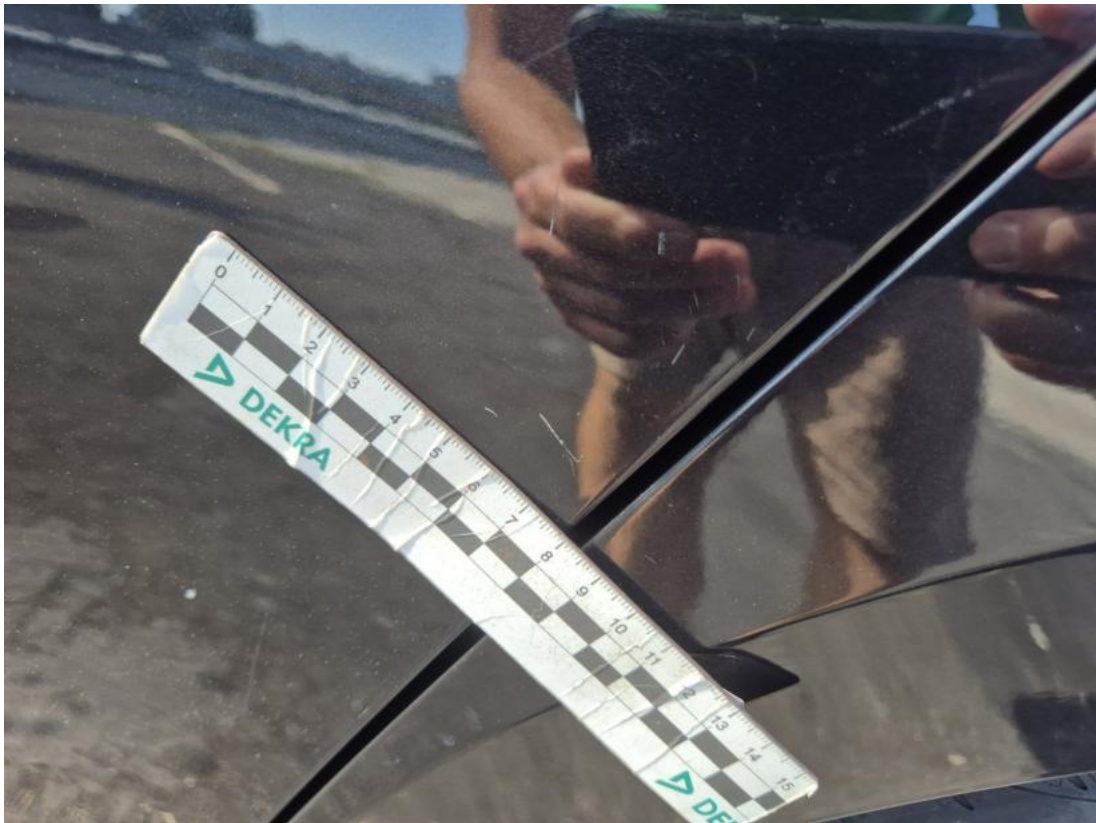
**Fot. 45**

| Poz. | Nazwa pozycji | Opis uszkodzeń | Kwalifik. | Naprawa [rbg] |
|---|---|---|---|---|
| 8 | Drzwi tylne (nieuzbrojone) L | zarysowanie | | |

Drzwi tylne L - Rysa/odprysk 1

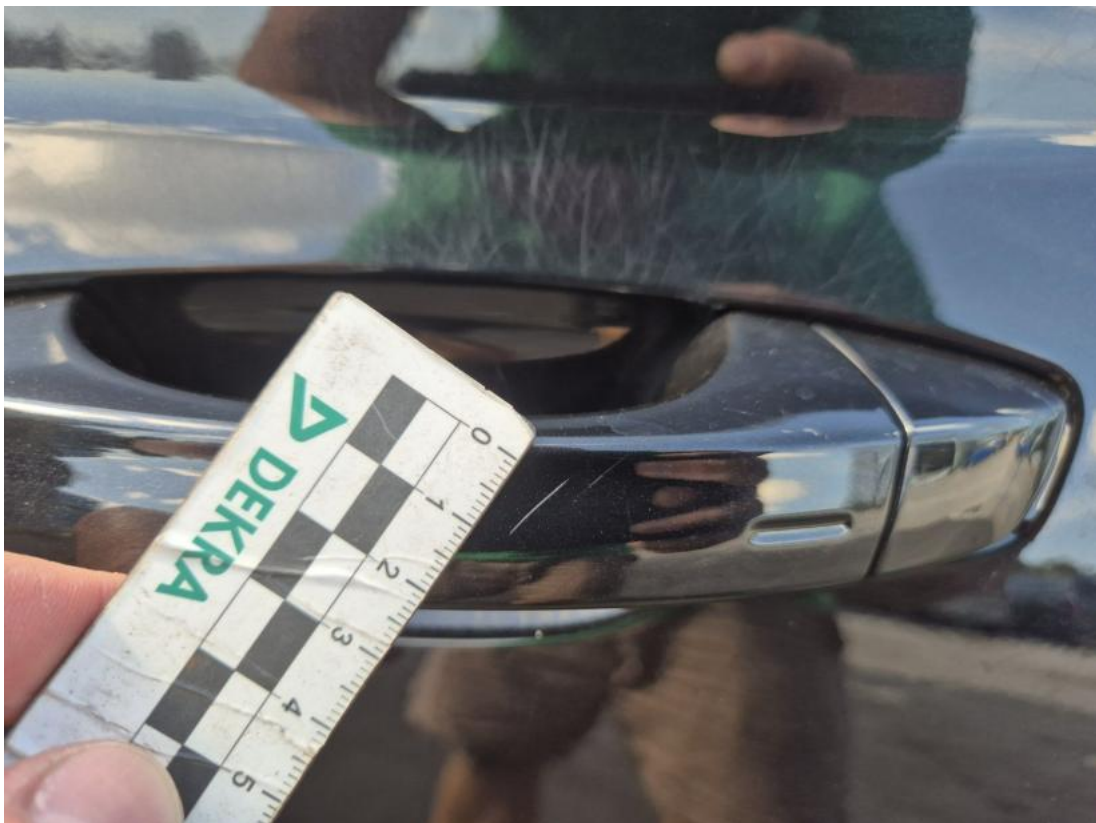
**Fot. 46**

| Poz. | Nazwa pozycji | Opis uszkodzeń | Kwalifik. | Naprawa [rbg] |
|---|---|---|---|---|
| 9 | Klamka zewnętrzna drzwi tylnych L | zarysowanie | | |

Klamka drzwi tyl L - Rysa/odprysk 1

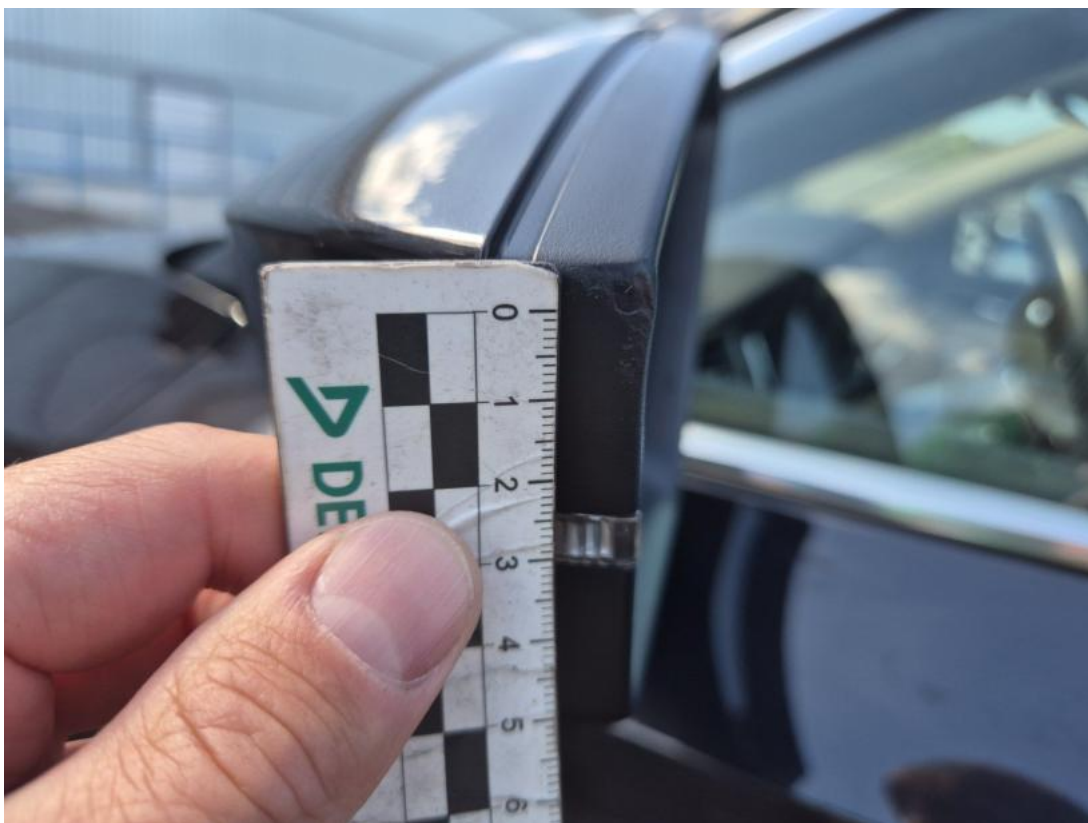
**Fot. 47**

| Poz. | Nazwa pozycji | Opis uszkodzeń | Kwalifik. | Naprawa [rbg] |
|---|---|---|---|---|
| 7 | Oslona lusterka zewnętrznego L | zarysowanie | | |

Obudowa lusterka zew L - Rysa/odprysk 1

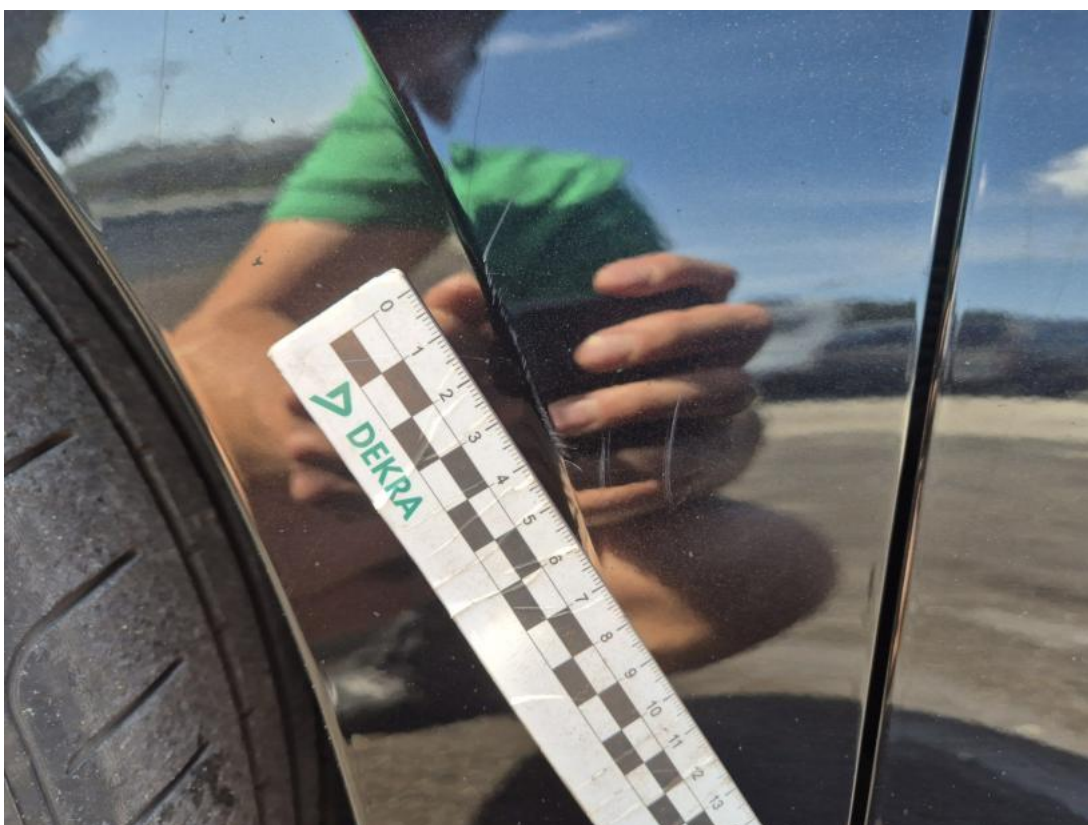
**Fot. 48**

| Poz. | Nazwa pozycji | Opis uszkodzeń | Kwalifik. | Naprawa [rbg] |
|---|---|---|---|---|
| 5 | Błotnik przedni L | zarysowanie | | |

Błotnik przedni L - Rysa/odprysk 1
