## Raport z oględzin pojazdu

| Numer raportu | 13192/8/26-15201 | Data raportu | 19-08-2026 |

| Marka, model | FORD Kuga 20-24 |
| Typ, wersja | Kuga 2.5 FHEV AWD ST-Line X |

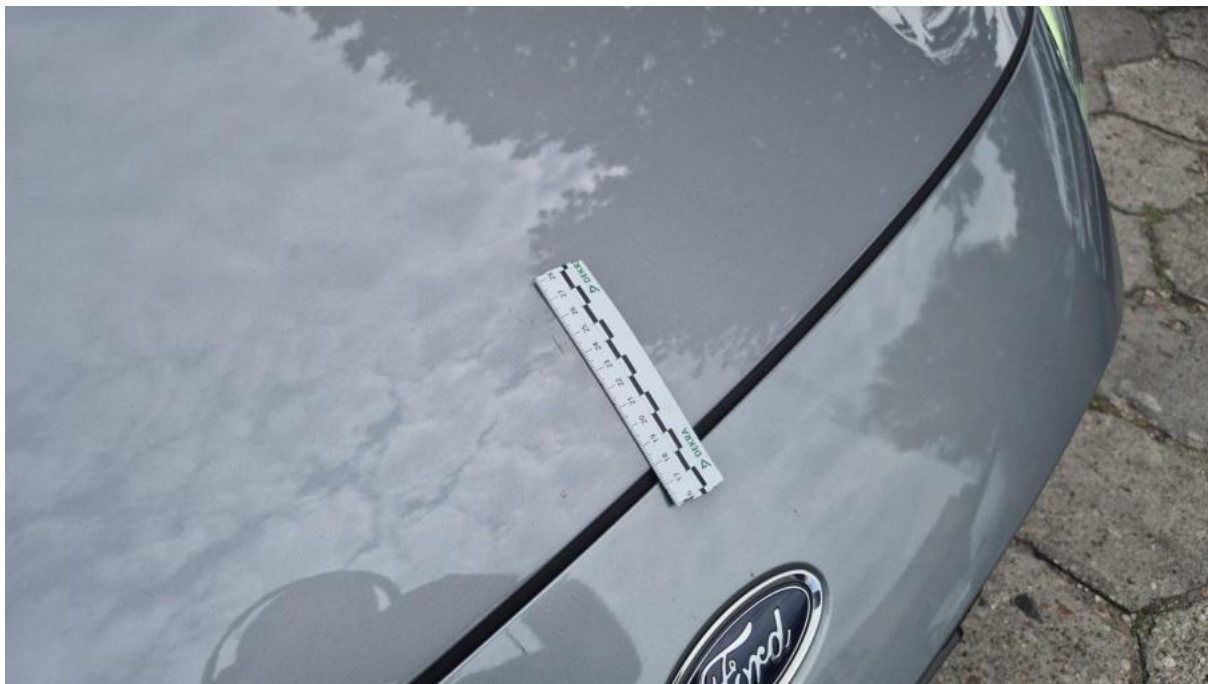
| Poz. | Nazwa pozycji | Opis uszkodzeń | Kwalifik. | Naprawa [rbg] |
|---|---|---|---|---|
| 9 | Pokrywa przednia | odpryski lakieru | | |

**Fot. 38**  
Pokrywa komory silnika - Rysa/odprysk 1

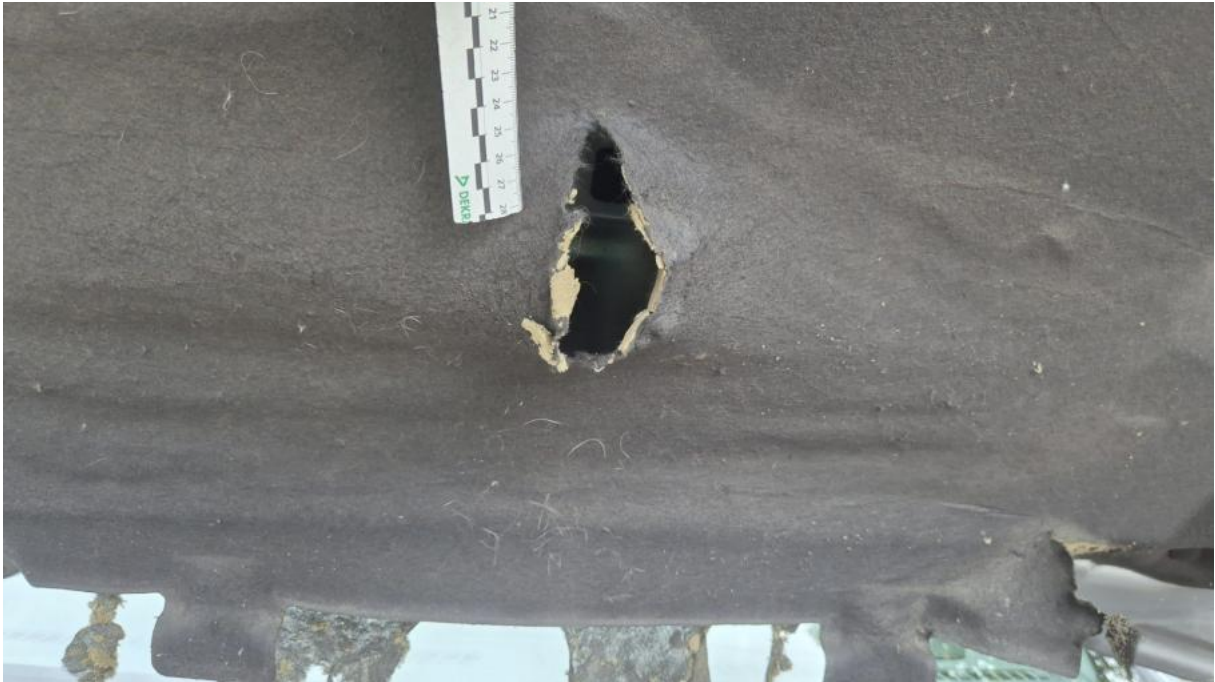
**Fot. 39**

Wykładzina pokrywy komory silnika - Pęknięcie/rozerwanie 1

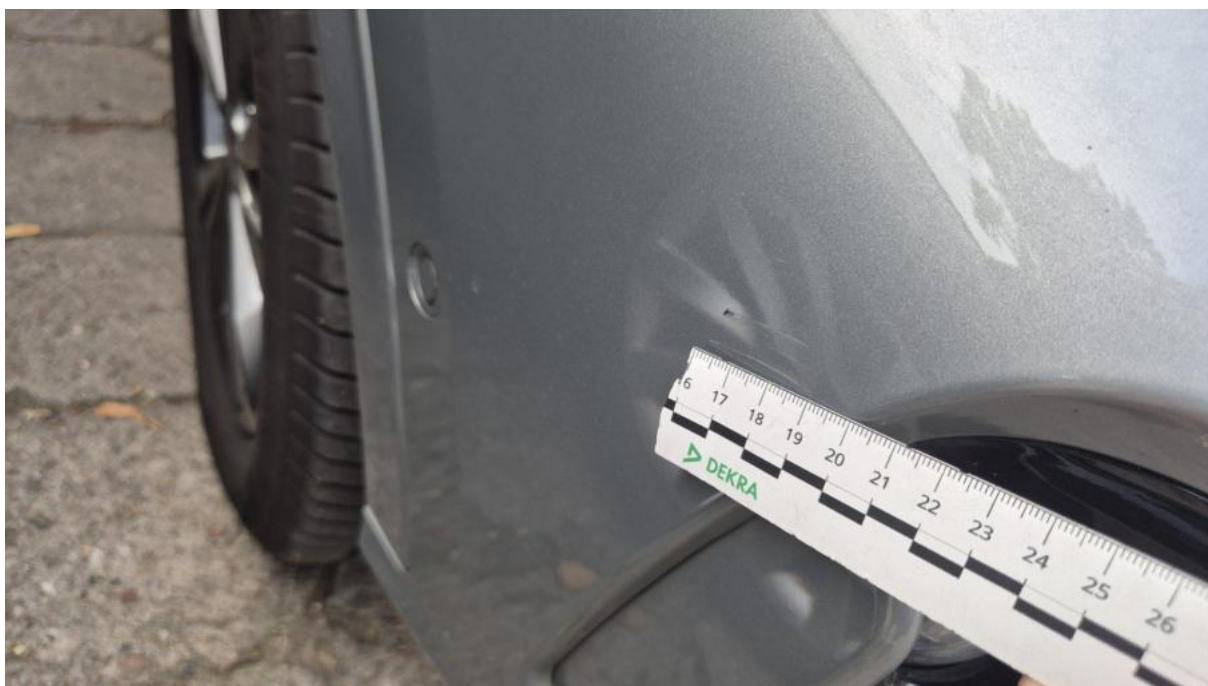
**Fot. 41**

| Poz. | Nazwa pozycji | Opis uszkodzeń | Kwalifik. | Naprawa [rbg] |
|---|---|---|---|---|
| 8 | Ścianka zderzaka przedniego | rysa/odprysk | | |

Zderzak - Rysa/odprysk 1

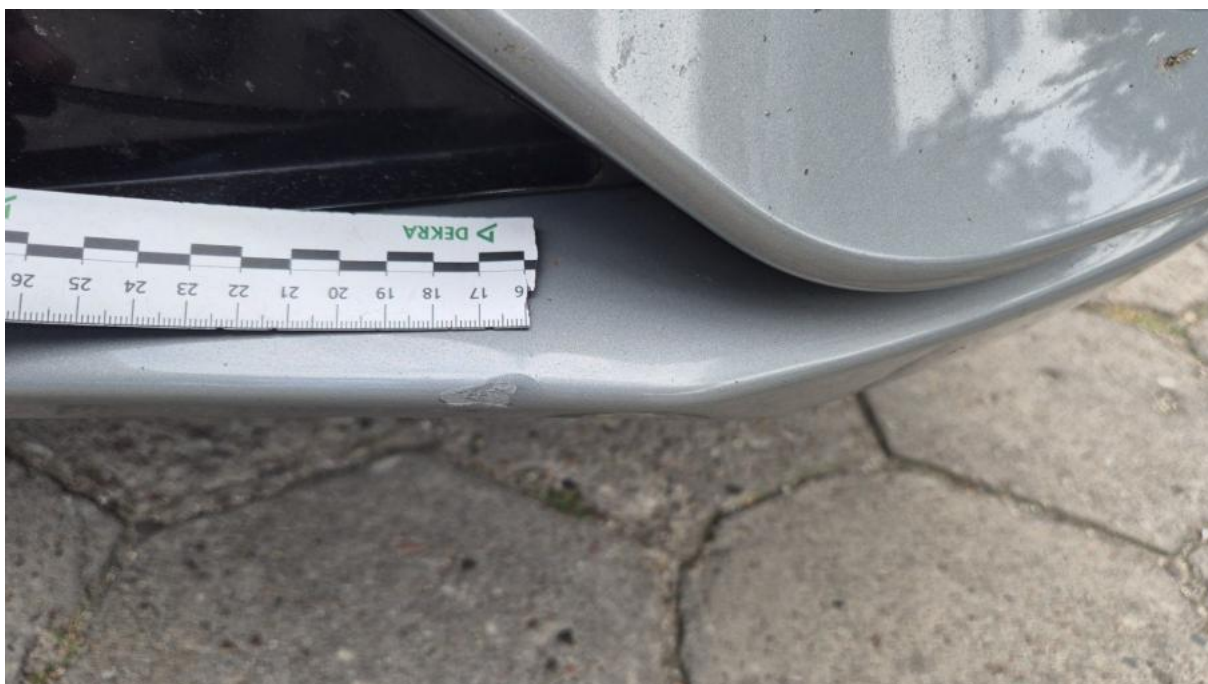
**Fot. 42**

| Poz. | Nazwa pozycji | Opis uszkodzeń | Kwalifik. | Naprawa [rbg] |
|---|---|---|---|---|
| 1 | Spoiler przedni | wgniecenie | WY | 1.4 |

Zderzak - Wgniecenie/odkształcenie 1

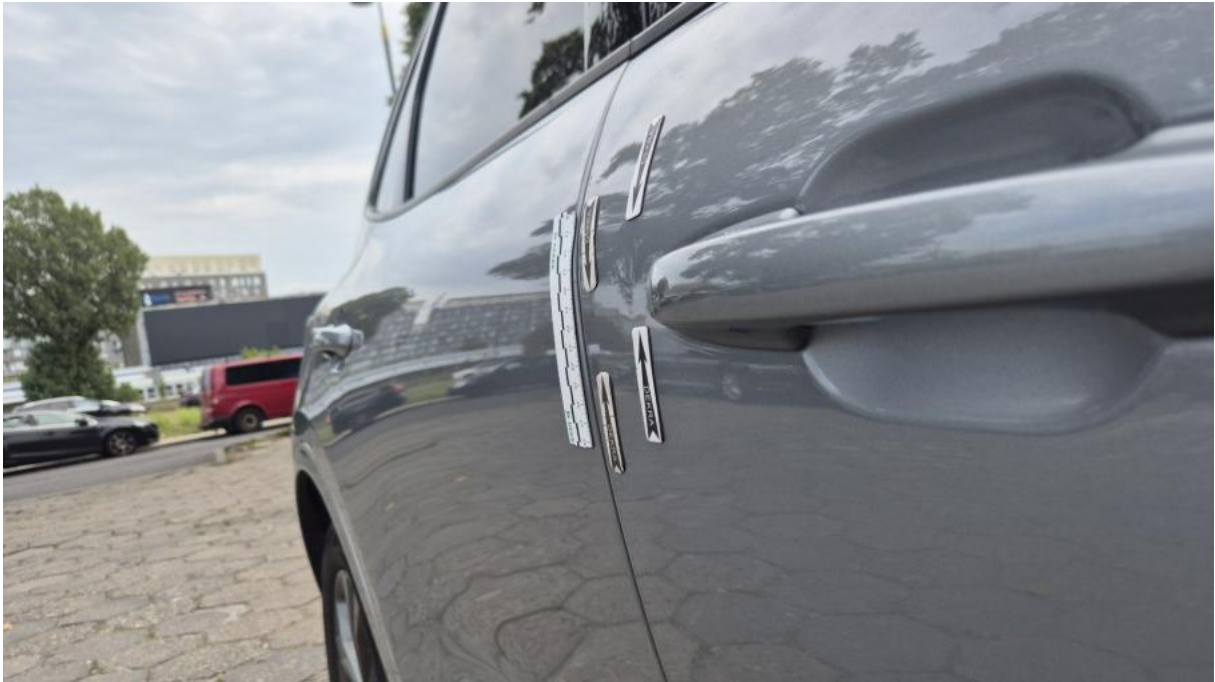
**Fot. 43**

| Poz. | Nazwa pozycji | Opis uszkodzeń | Kwalifik. | Naprawa [rbg] |
|---|---|---|---|---|
| 4 | Drzwi przednie (nieuzbrojone) R | wgniecenie | NA | 1.5 |

Drzwi przednie P - Wgniecenie/odkształcenie 1

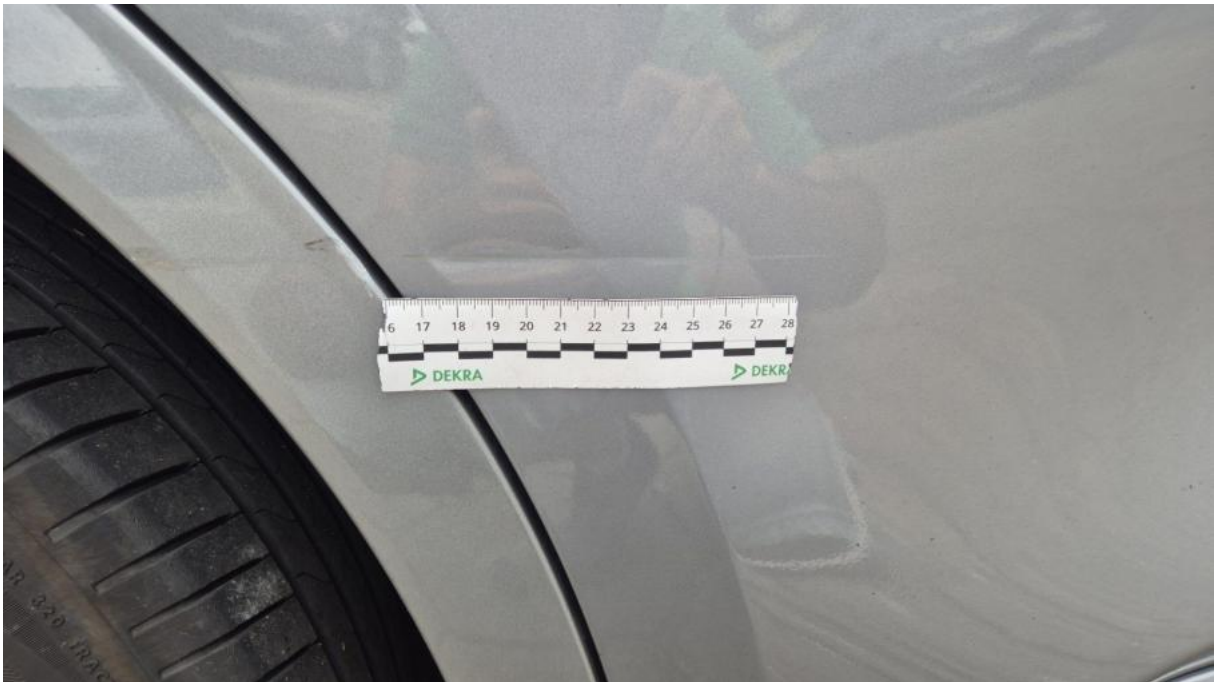
**Fot. 44**

Drzwi tylne P - Rysa/odprysk 1

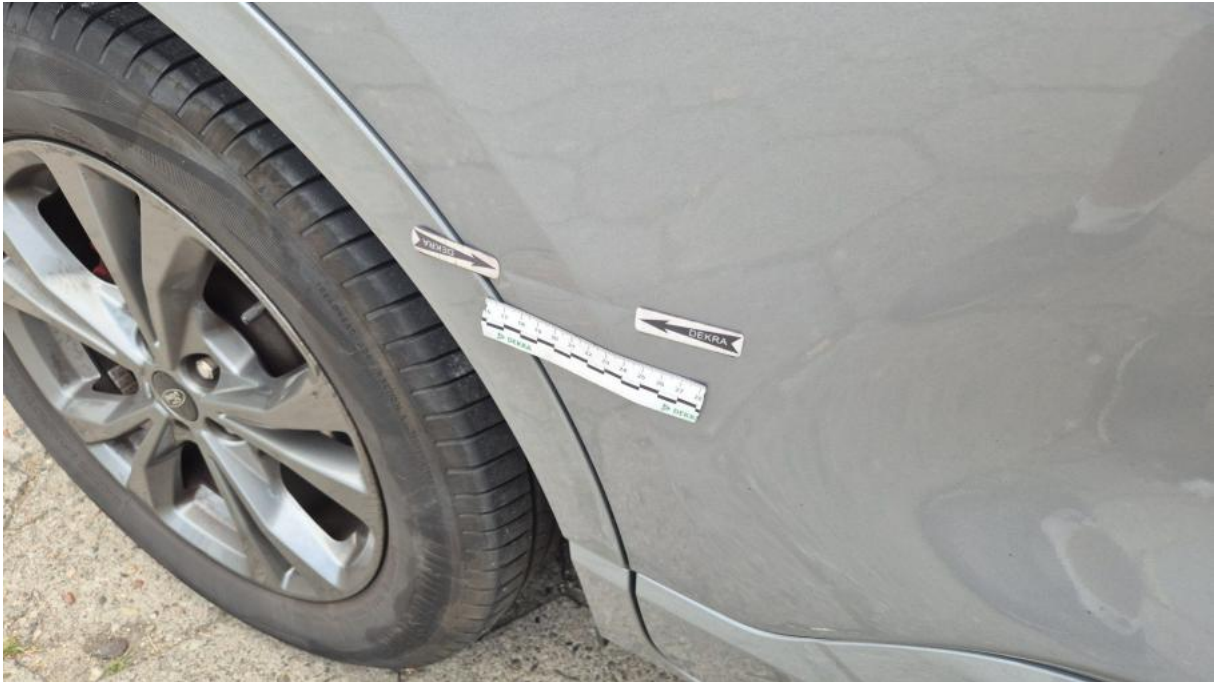
**Fot. 45**

| Poz. | Nazwa pozycji | Opis uszkodzeń | Kwalifik. | Naprawa [rbg] |
|---|---|---|---|---|
| 6 | Drzwi tylne (nieuzbrojone) R | wgniecenie, zarysowanie | NA | 1.5 |

Drzwi tylne P - Wgniecenie/odkształcenie 1

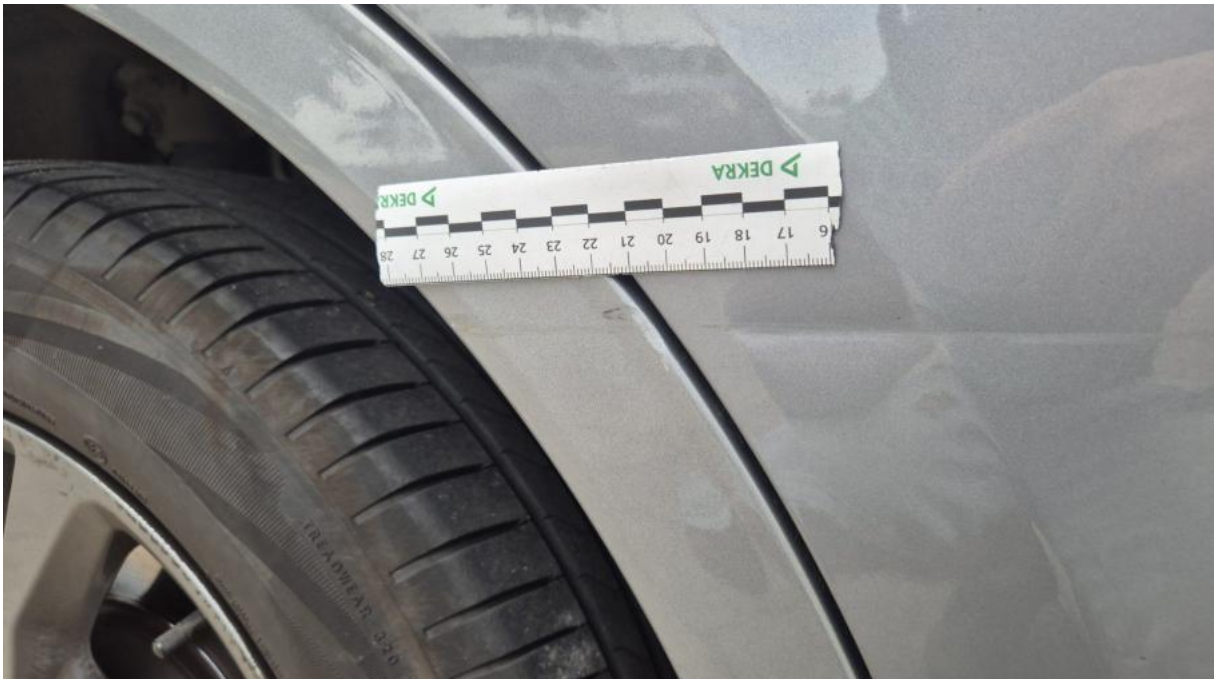
**Fot. 46**

| Poz. | Nazwa pozycji | Opis uszkodzeń | Kwalifik. | Naprawa [rbg] |
|---|---|---|---|---|
| 7 | Ścianka ochronna ściany bocznej R | zarysowanie | NA | |

Listwa krawędzi błotnika tyl P - Rysa/odprysk 1

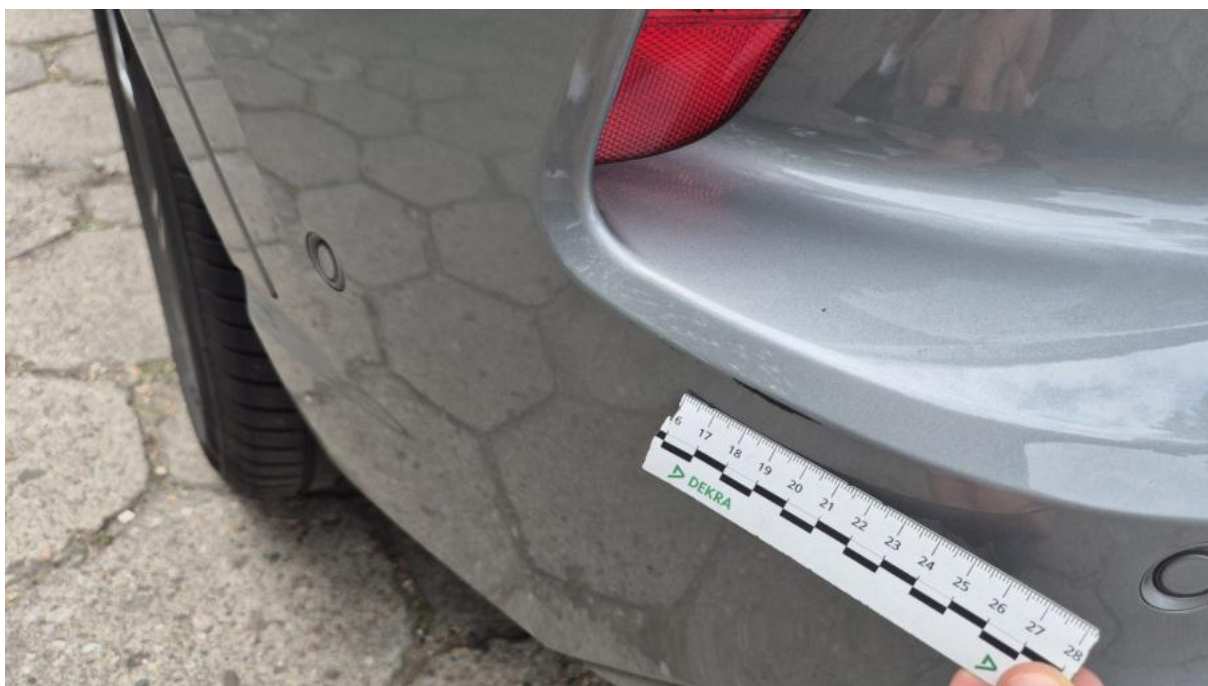
**Fot. 47**

| Poz. | Nazwa pozycji | Opis uszkodzeń | Kwalifik. | Naprawa [rbg] |
|---|---|---|---|---|
| 14 | Nakładka zderzaka tylnego, góra | zarysowanie | | |

Zderzak tylny - Rysa/odprysk 1

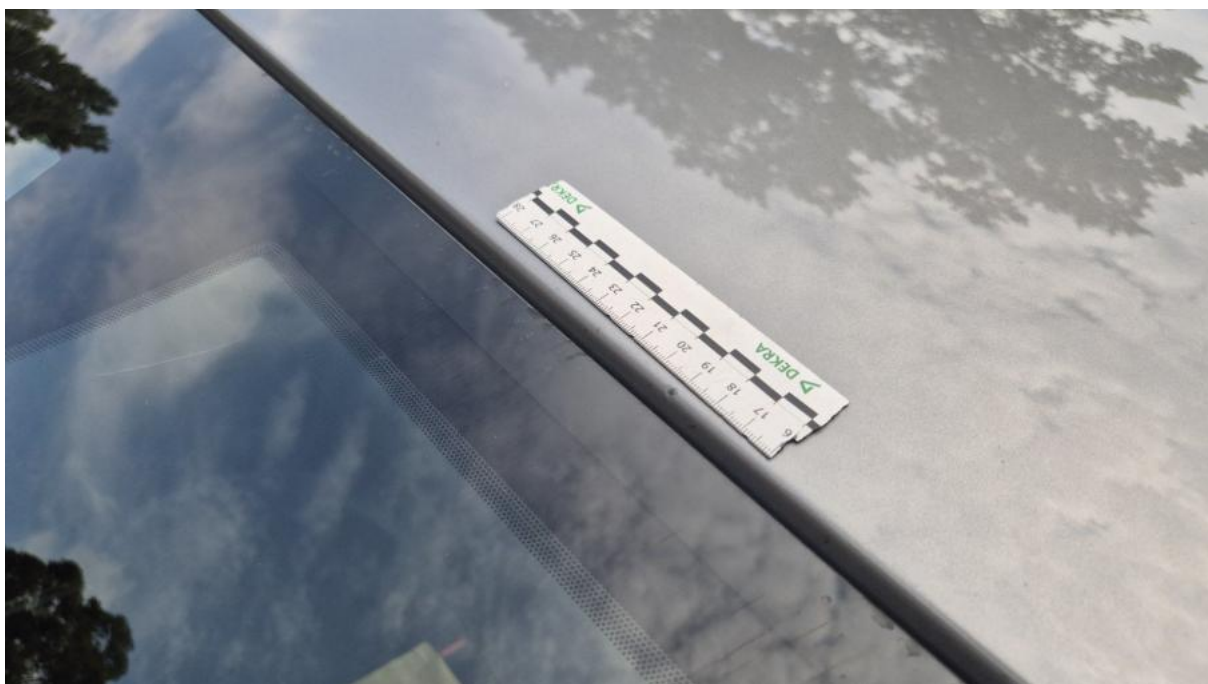
**Fot. 48**

| Poz. | Nazwa pozycji | Opis uszkodzeń | Kwalifik. | Naprawa [rbg] |
|---|---|---|---|---|
| 10 | Dach | odpryski lakieru | | |

Dach - Rysa/odprysk 1

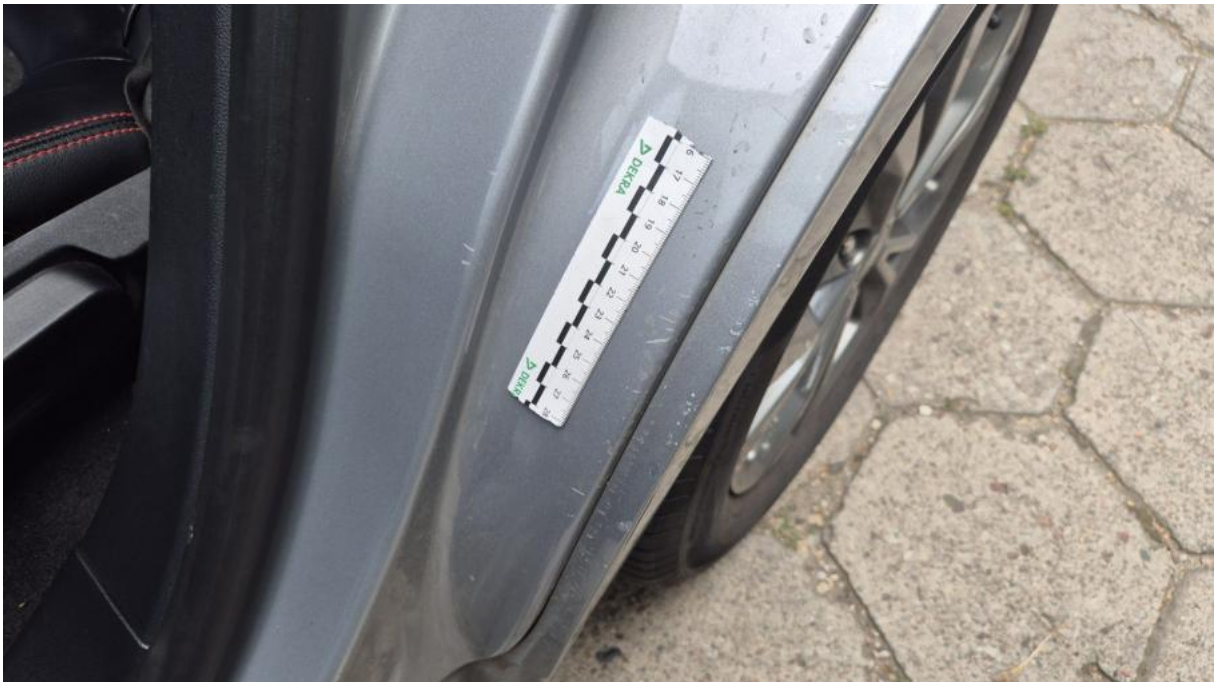
**Fot. 50**

| Poz. | Nazwa pozycji | Opis uszkodzeń | Kwalifik. | Naprawa [rbg] |
|---|---|---|---|---|
| 15 | Ścianka tylna L | odpryski lakieru | | |

Błotnik tylny L / Ściana boczna L - Rysa/odprysk 1

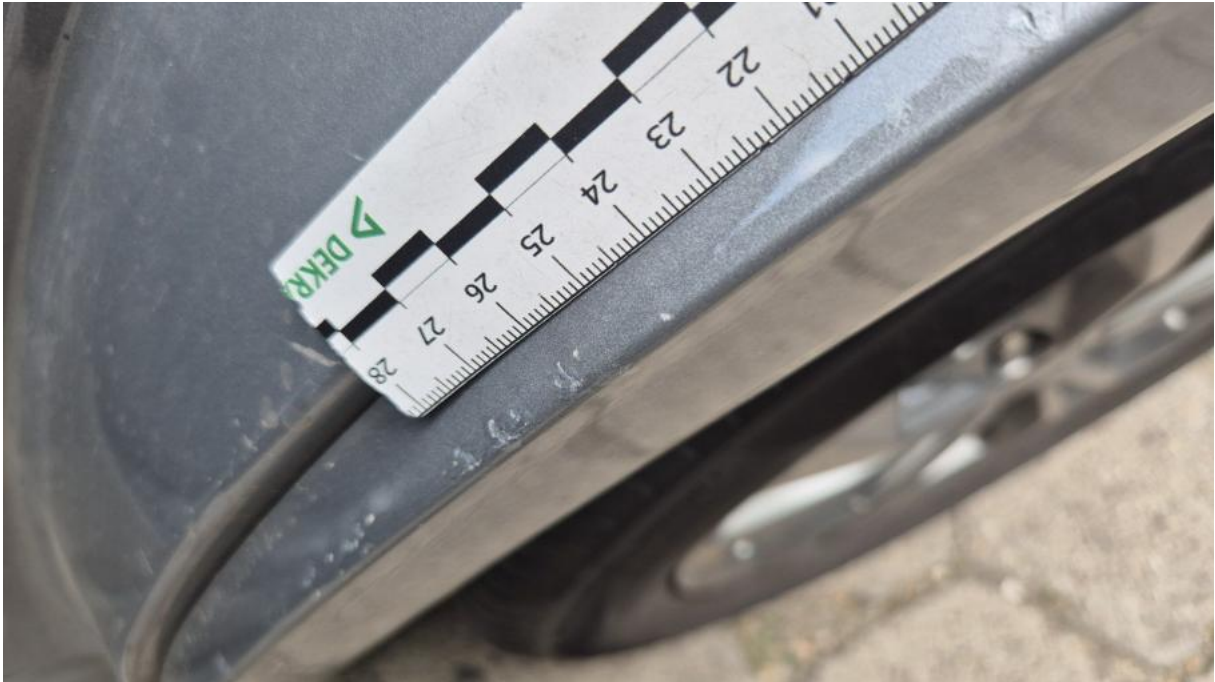
**Fot. 51**

Błotnik tylny L / Ściana boczna L - Inne 1

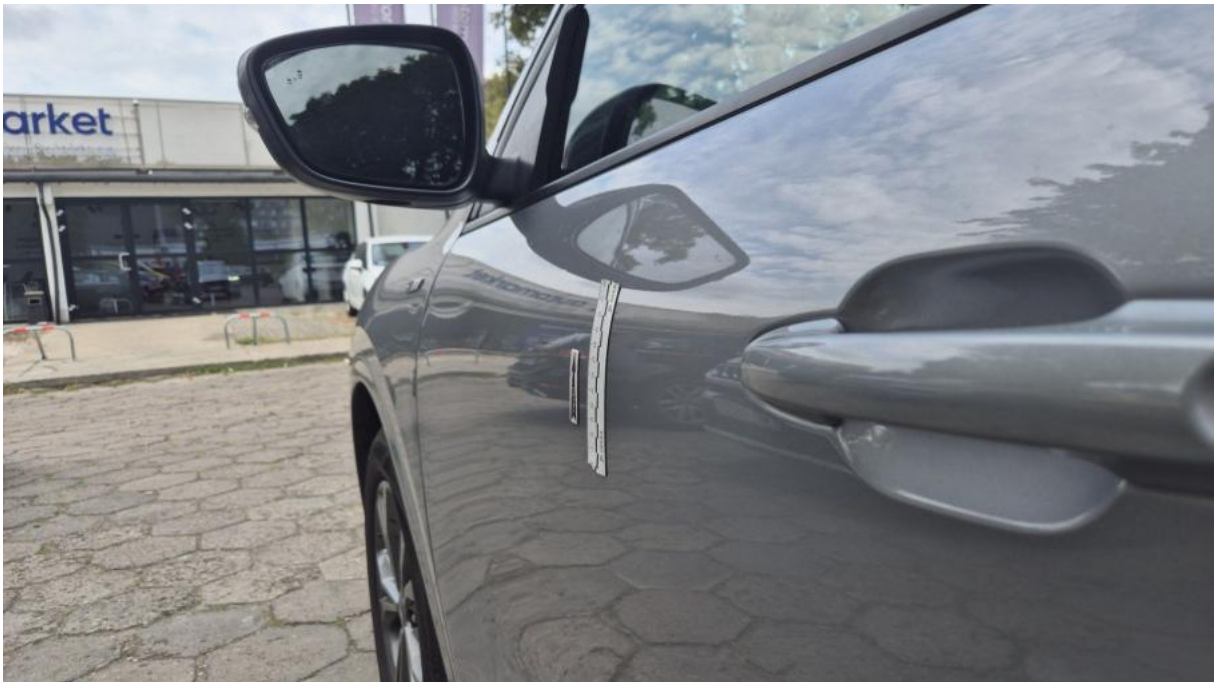
**Fot. 52**

| Poz. | Nazwa pozycji | Opis uszkodzeń | Kwalifik. | Naprawa [rbg] |
|---|---|---|---|---|
| 11 | Drzwi przednie (nieuzbrojone) L | wgniecenie | | |

Drzwi przed L - Wgniecenie/odkształcenie 1

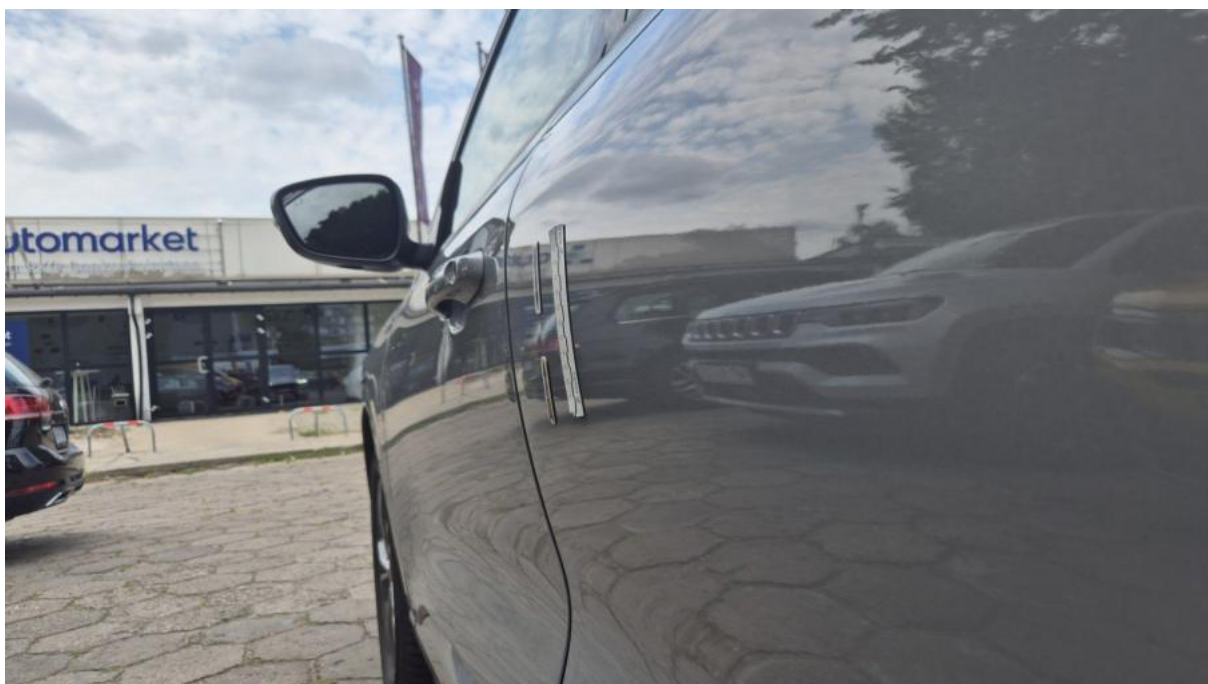
**Fot. 54**

| Poz. | Nazwa pozycji | Opis uszkodzeń | Kwalifik. | Naprawa [rbg] |
|---|---|---|---|---|
| 5 | Drzwi tylne (nieuzbrojone) L | wgniecenie | NA | 1.2 |

Drzwi tylne L - Wgniecenie/odkształcenie 1

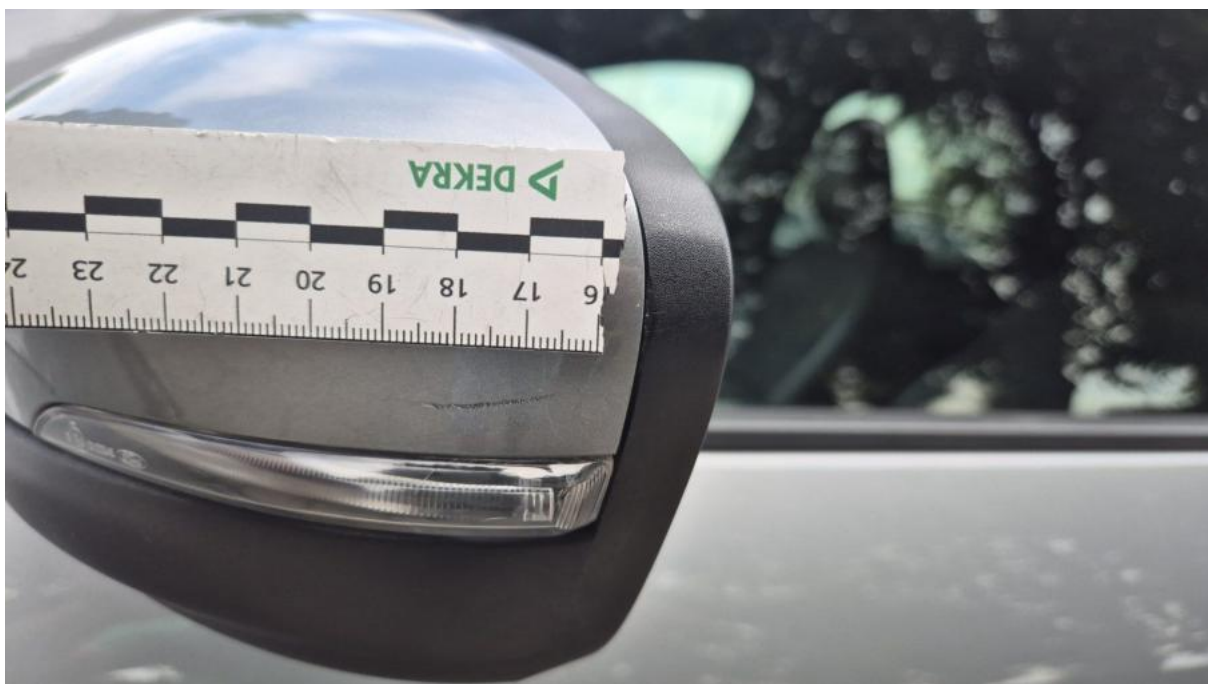
**Fot. 55**

| Poz. | Nazwa pozycji | Opis uszkodzeń | Kwalifik. | Naprawa [rbg] |
|---|---|---|---|---|
| 12 | Osłona lusterka zewnętrznego L | zarysowanie | | |

Lusterko zew L - Rysa/odprysk 1

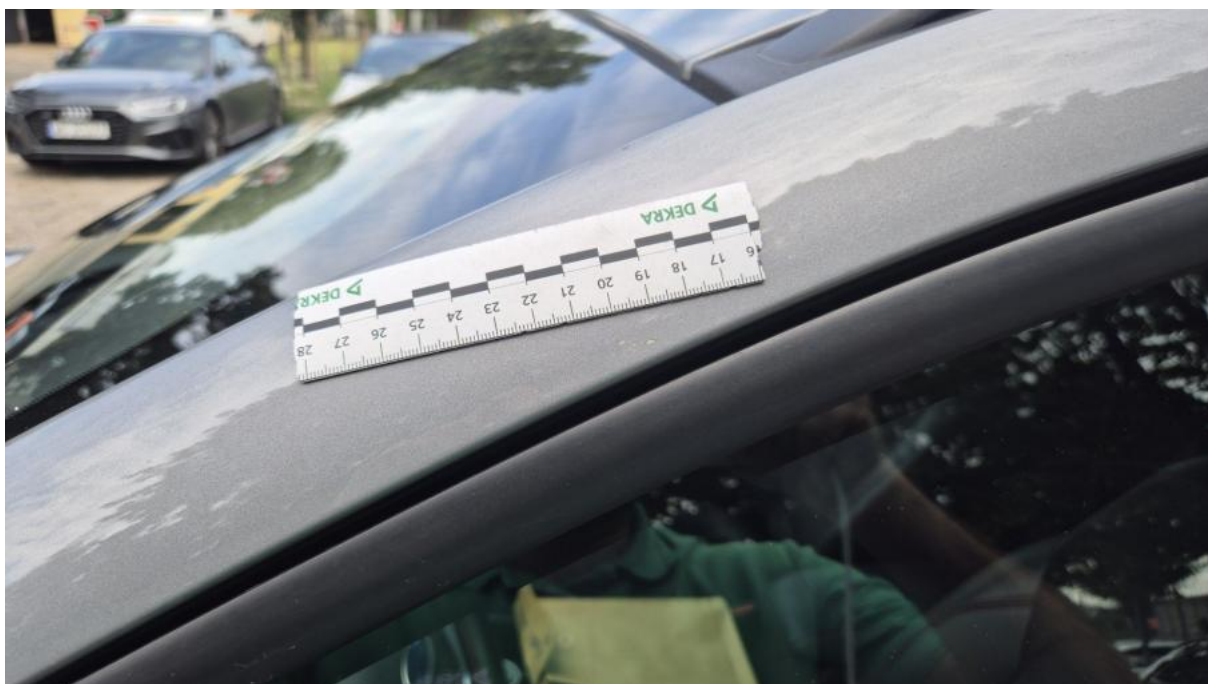
**Fot. 56**

| Poz. | Nazwa pozycji | Opis uszkodzeń | Kwalifik. | Naprawa [rbg] |
|---|---|---|---|---|
| 13 | Rama drzwi, przód L | odpryski lakieru | | |

Słupiek przedni L - Rysa/odprysk 1

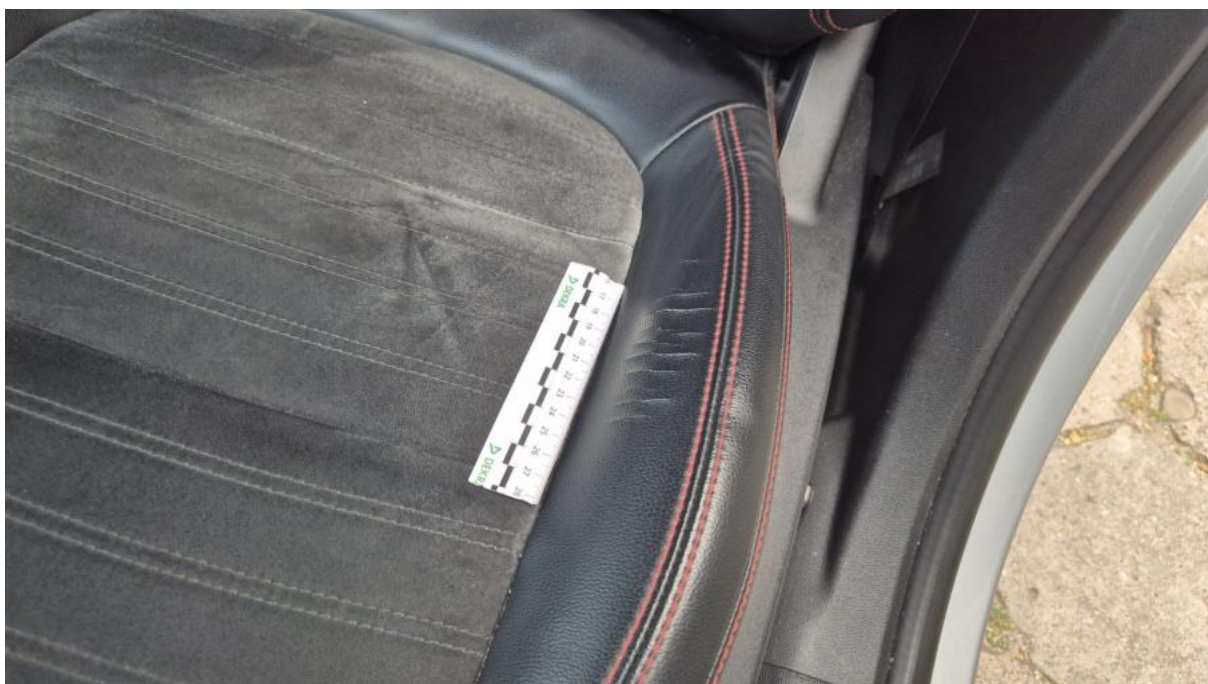
**Fot. 58**

| Poz. | Nazwa pozycji | Opis uszkodzeń | Kwalifik. | Naprawa [rbg] |
|---|---|---|---|---|
| 3 | Tapicerka siedzenia 1. rzęd L | pęknięcie/rozerwanie | WY | 0.7 |

Fotel prz. lew. - Pęknięcie/rozerwanie 1
