## Raport z oględzin pojazdu

| Numer raportu | 13071/8/26-15201 | Data raportu | 15-08-2026 |

| Marka, model | HYUNDAI Tucson 20-24 |
| Typ, wersja | Tucson 1.6 T-GDi HEV Executi... |

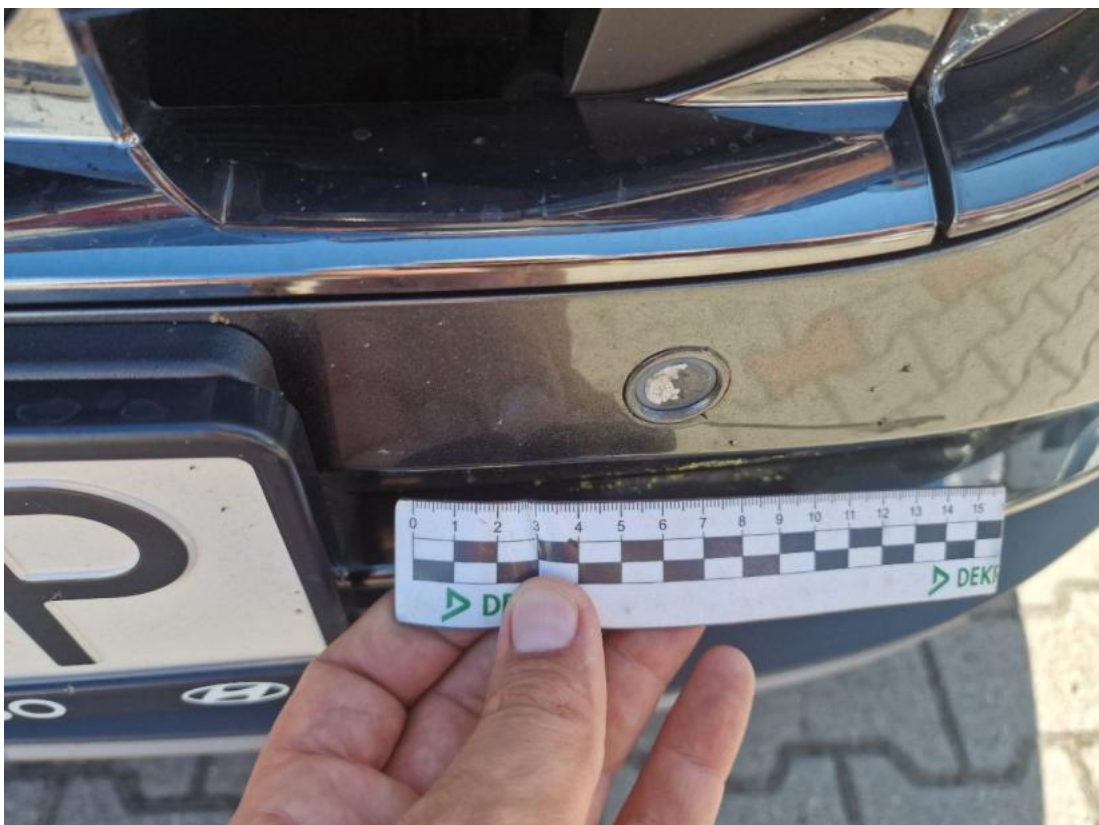
**Fot. 40**

| Poz. | Nazwa pozycji | Opis uszkodzeń | Kwalifik. | Naprawa [rbg] |
|---|---|---|---|---|
| 1 | Czujnik odstępów przedni, boczny wew. L | odpryski lakieru | NA | |
| 2 | Czujnik odstępów przedni, boczny wew. R | odpryski lakieru | NA | |

Czujniki parkowania przód - Rysa/odprysk 1

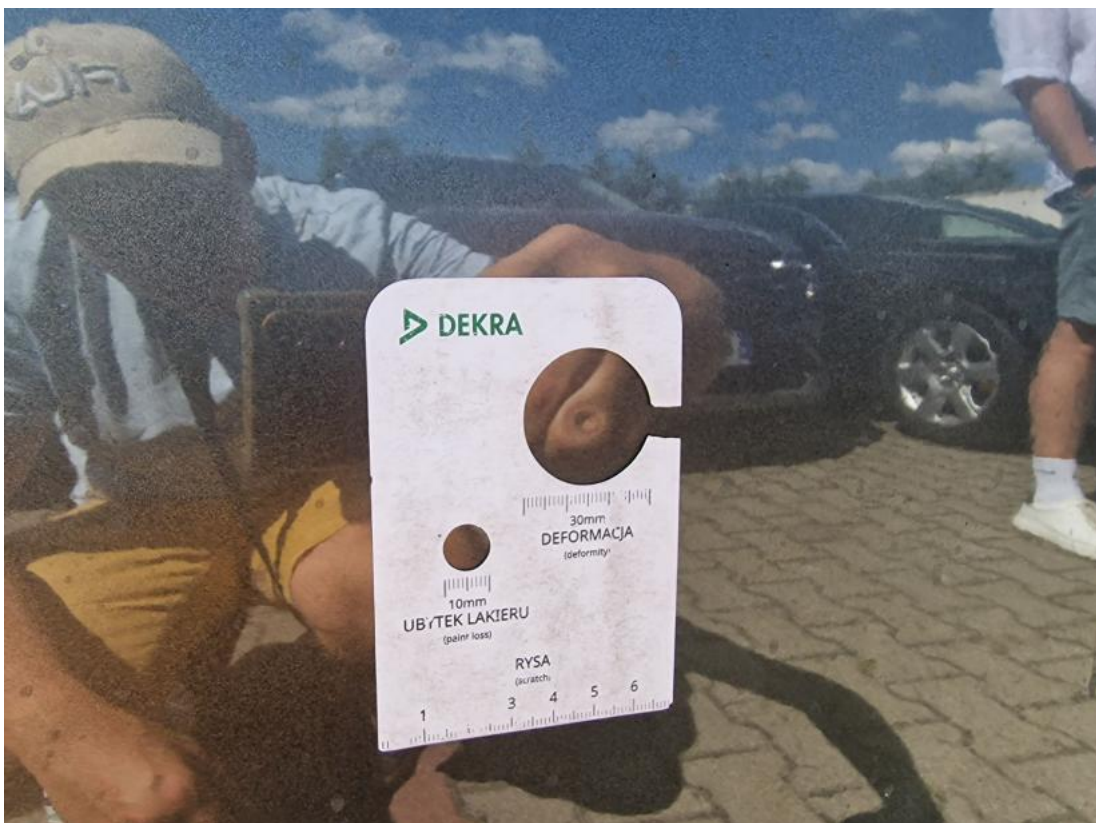
**Fot. 42**

| Poz. | Nazwa pozycji | Opis uszkodzeń | Kwalifik. | Naprawa [rbg] |
|---|---|---|---|---|
| 5 | Drzwi przednie (nieuzbrojone) R | wgniecenie | | |

Drzwi przednie P - Wgniecenie/odkształcenie 1

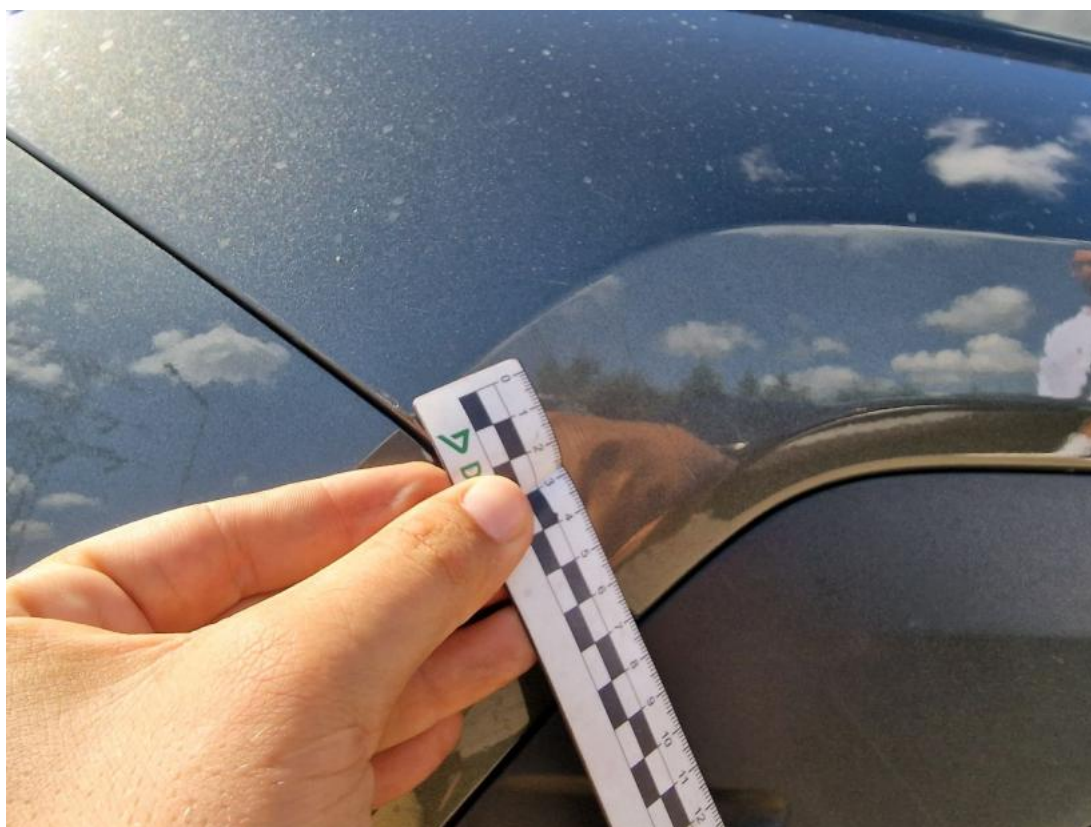
**Fot. 44**

| Poz. | Nazwa pozycji | Opis uszkodzeń | Kwalifik. | Naprawa [rbg] |
|---|---|---|---|---|
| 3 | Łotnik tylny R | odpryski lakieru | NA | |

Błotnik tylny P / Ściana boczna P - Rysa/odprysk 1

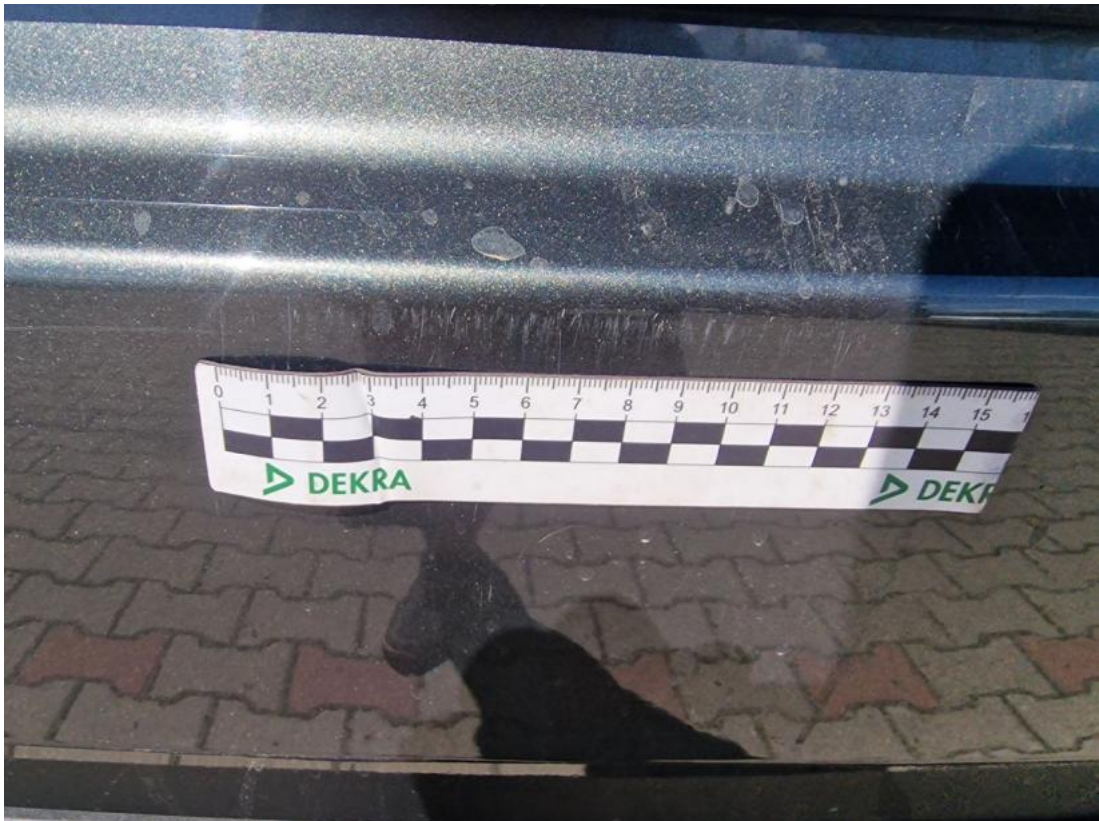
**Fot. 47**

| Poz. | Nazwa pozycji | Opis uszkodzeń | Kwalifik. | Naprawa [rbg] |
|---|---|---|---|---|
| 9 | Pokrywa tylna | zarysowanie | | |

Pokrywy bagażnika - Rysa/odprysk 1

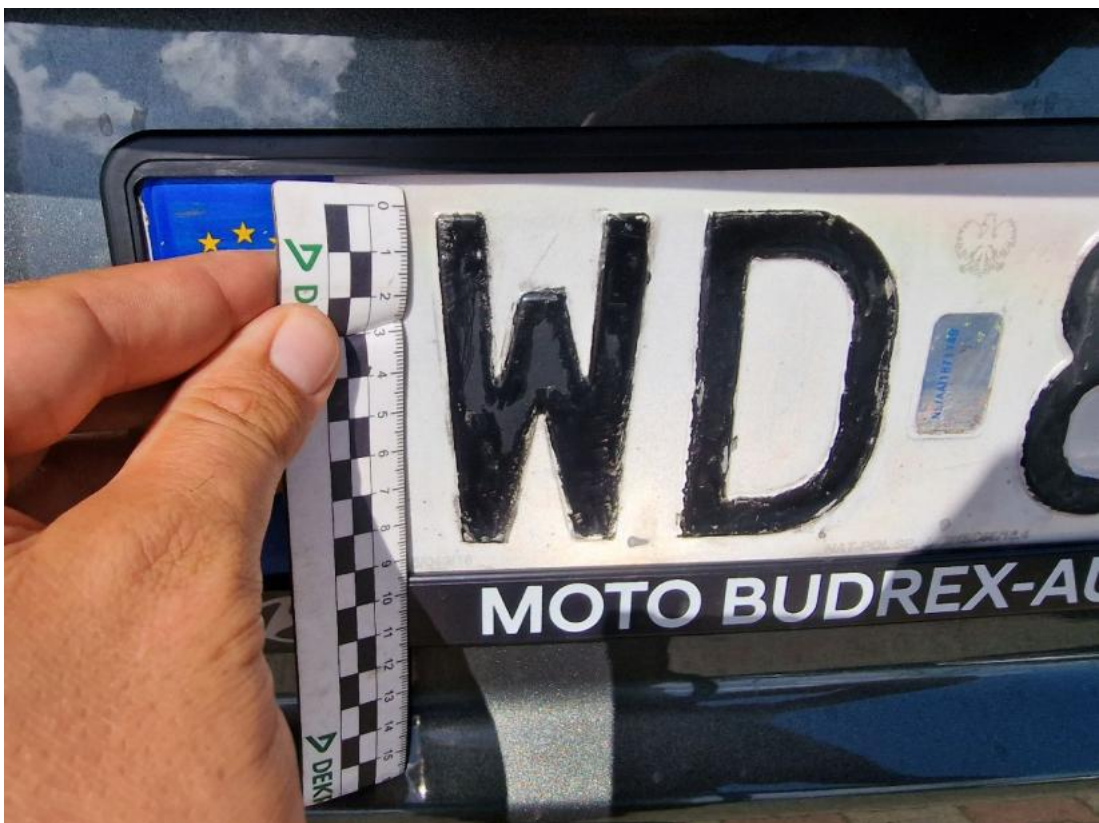
**Fot. 48**

Pokrywy bagażnika() - Rysa/odprysk 3

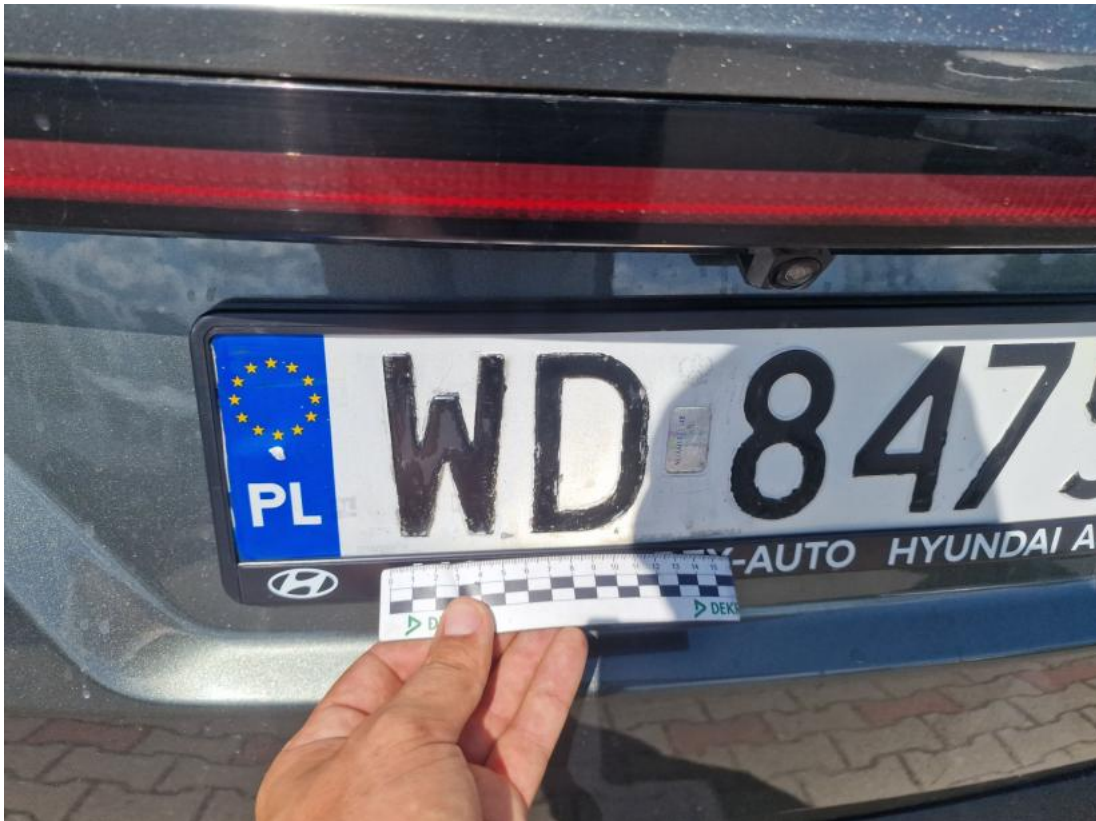
**Fot. 49**

Pokrywy bagażnika - Wgniecenie/odkształcenie 1

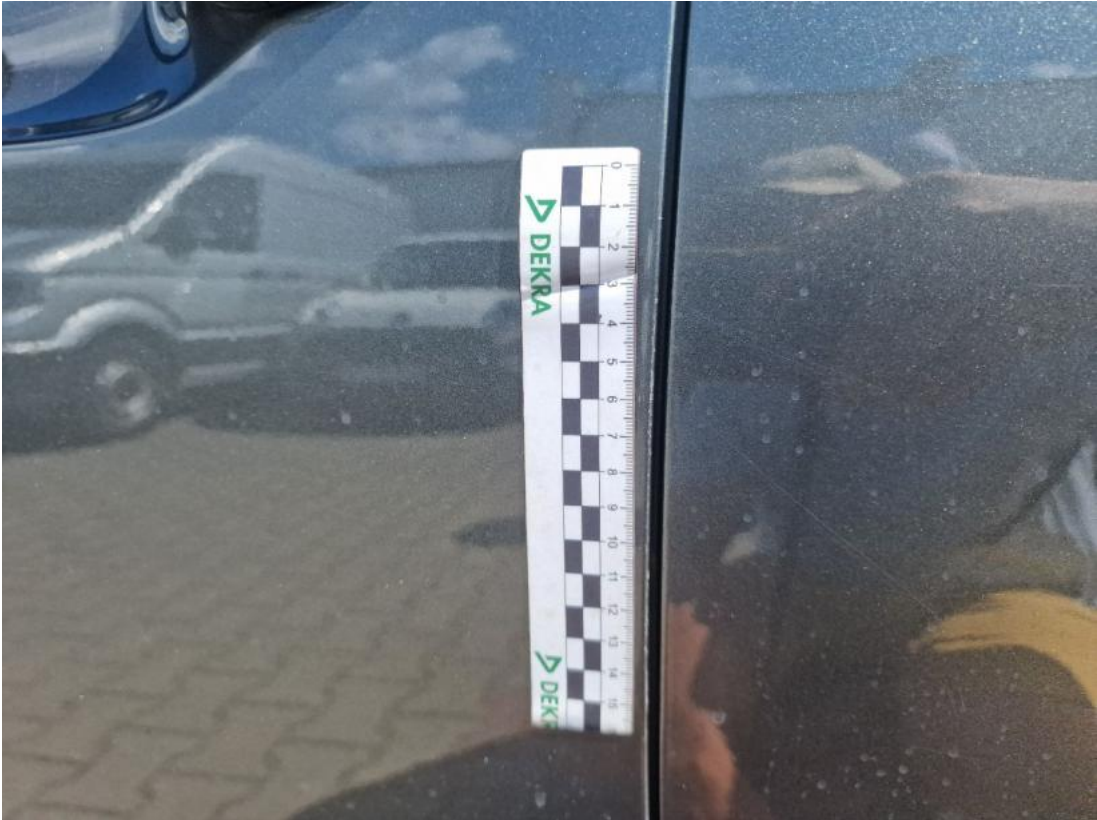
**Fot. 51**

| Poz. | Nazwa pozycji | Opis uszkodzeń | Kwalifik. | Naprawa [rbg] |
|---|---|---|---|---|
| 4 | Drzwi przednie (nieuzbrojone) L | odpryski lakieru | | |

Drzwi przed L - Rysa/odprysk 1

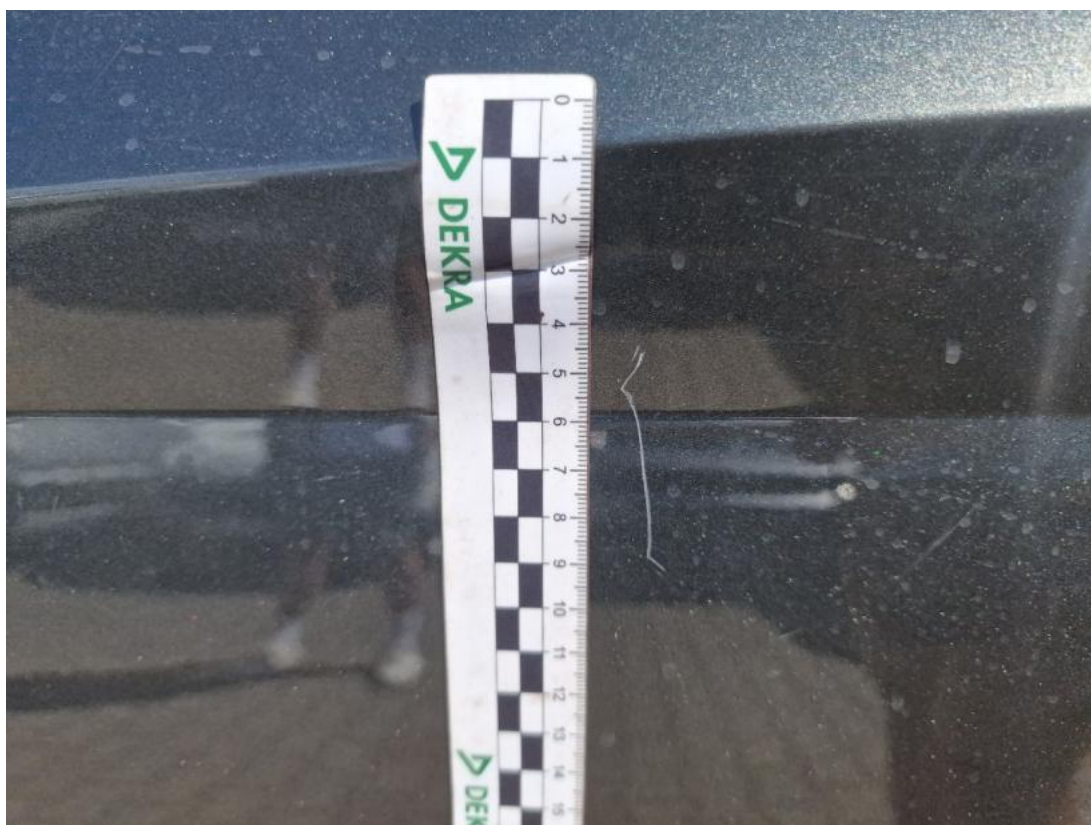
**Fot. 54**

| Poz. | Nazwa pozycji | Opis uszkodzeń | Kwalifik. | Naprawa [rbg] |
|---|---|---|---|---|
| 7 | Drzwi tylne (nieuzbrojone) L | zarysowanie | | |

Drzwi tylne L - Rysa/odprysk 1

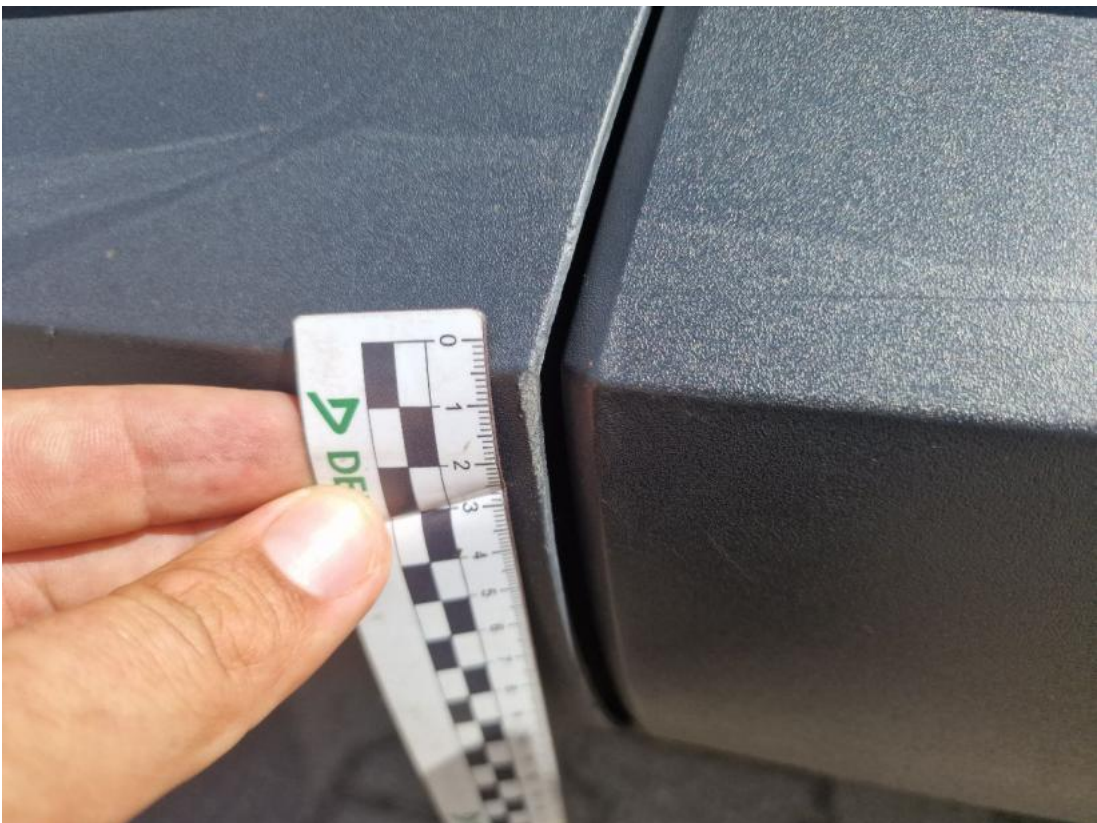
**Fot. 56**

| Poz. | Nazwa pozycji | Opis uszkodzeń | Kwalifik. | Naprawa [rbg] |
|---|---|---|---|---|
| 6 | Nakładka dolna drzwi przednich L | rysa/odprysk | | |

Listwa drzwi przednich L - Rysa/odprysk 1

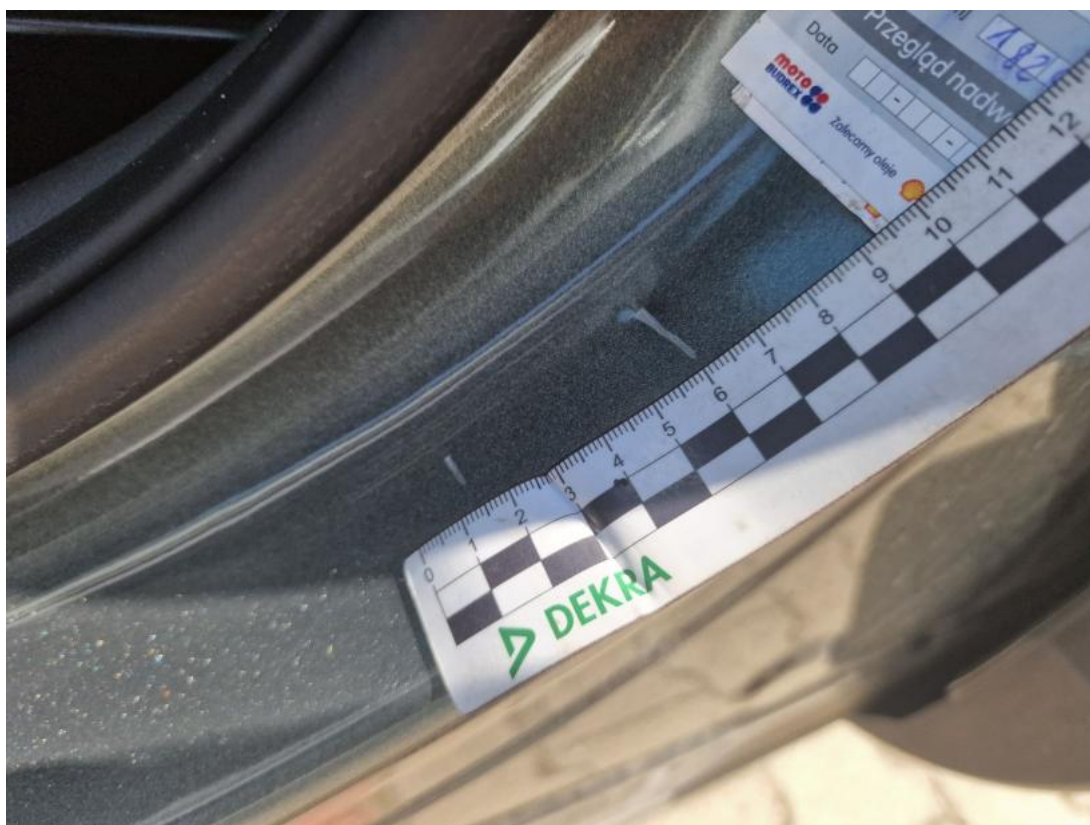
**Fot. 58**

| Poz. | Nazwa pozycji | Opis uszkodzeń | Kwalifik. | Naprawa [rbg] |
|---|---|---|---|---|
| 8 | Próg L | zarysowanie | | |

Próg L - Rysa/odprysk 1

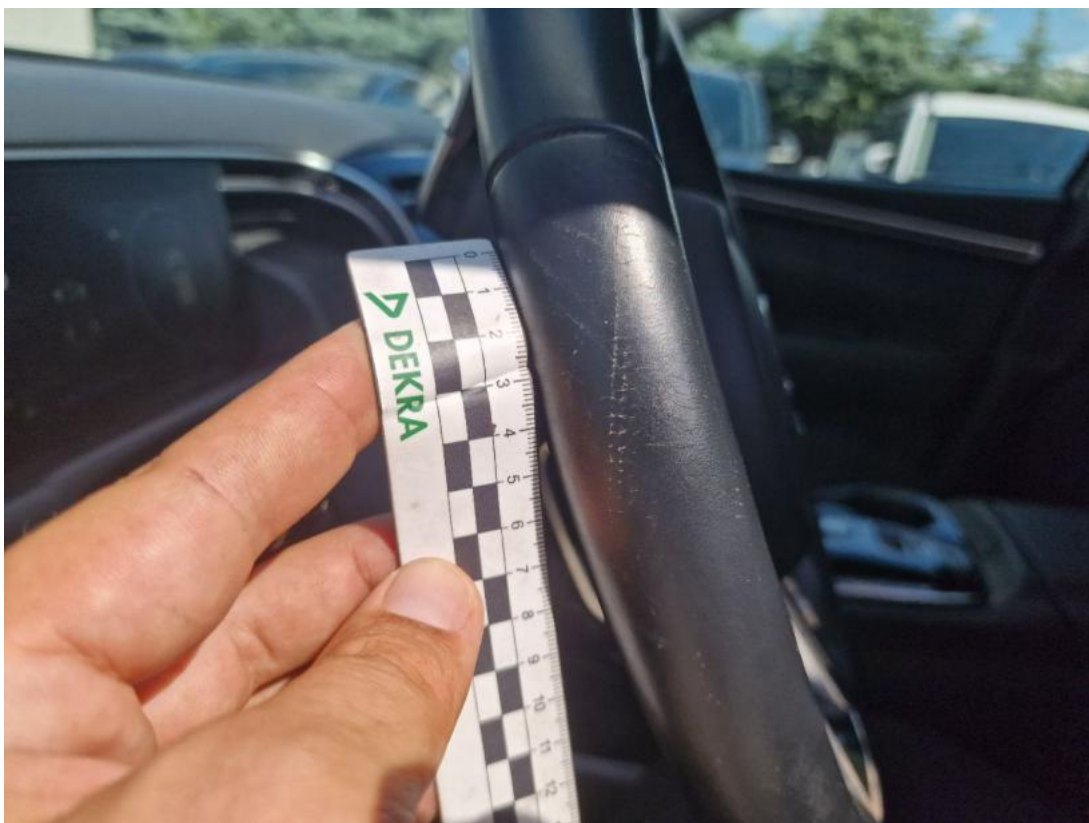
**Fot. 61**

| Poz. | Nazwa pozycji | Opis uszkodzeń | Kwalifik. | Naprawa [rbg] |
|---|---|---|---|---|
| 10 | Kierownica przystosowana do Airbag | zarysowanie | | |

Koło kierownicy - Rysa/odprysk 1

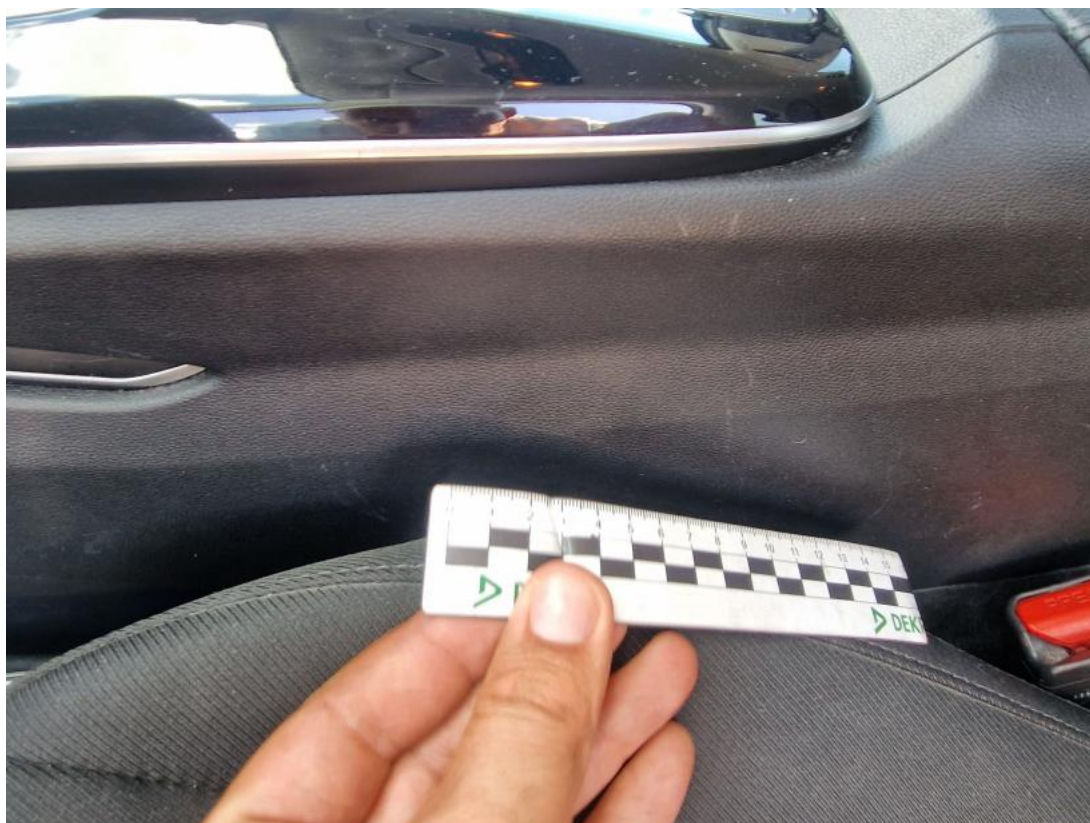
**Fot. 65**

Konsola tunelu śr. - Rysa/odprysk 2

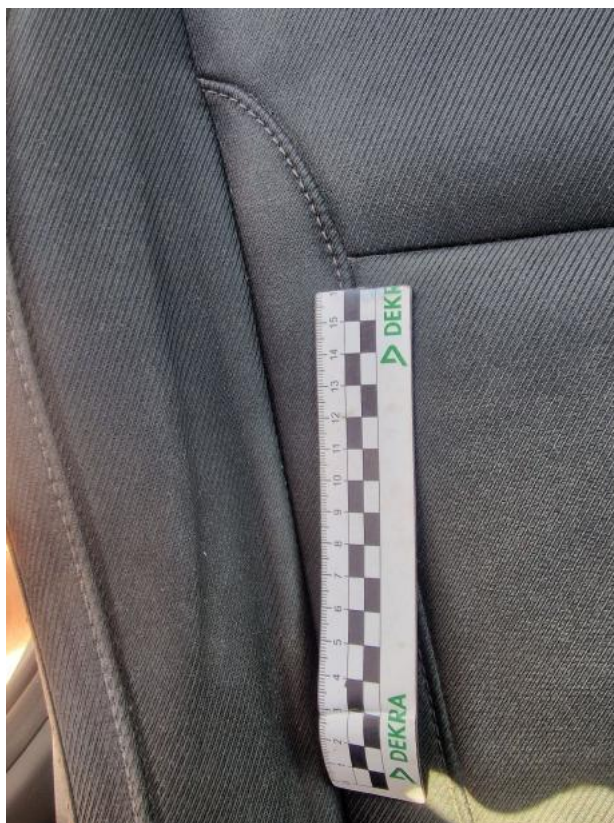
**Fot. 67**

| Poz. | Nazwa pozycji | Opis uszkodzeń | Kwalifik. | Naprawa [rbg] |
|---|---|---|---|---|
| 14 | Tapicerka siedziska 1.rząd L | wgniecenie | | |

Fotel prz. lew. - Wgniecenie/odkształcenie 1

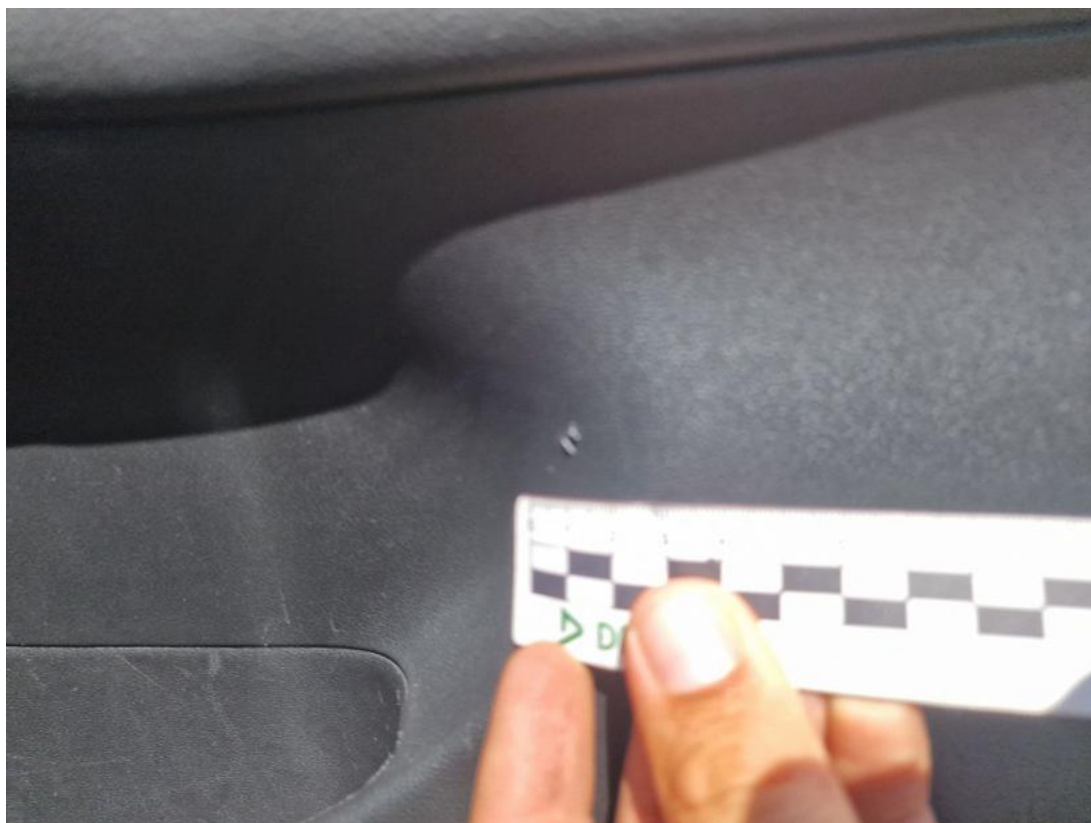
**Fot. 69**

| Poz. | Nazwa pozycji | Opis uszkodzeń | Kwalifik. | Naprawa [rbg] |
|---|---|---|---|---|
| 13 | Tapicerka drzwi, przód R | zarysowanie | | |

Tapicerka drzwi przednich P - Rysa/odprysk 1
