## Raport z oględzin pojazdu

| Numer raportu | 00892/8/26-17802 | Data raportu | 15-08-2026 |

| Marka, model | SKODA Superb III 19-24 |
| Typ, wersja | Superb 1.5 TSI Ambition |

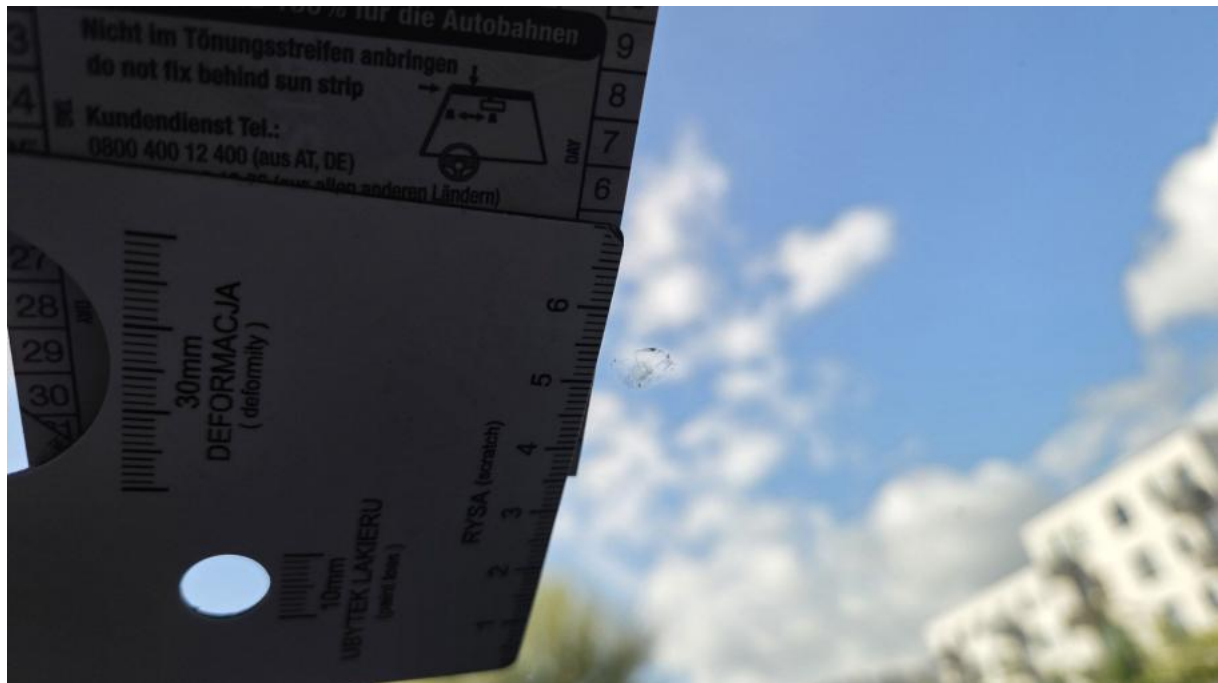
**Fot. 37**

| Poz. | Nazwa pozycji | Opis uszkodzeń | Kwalifik. | Naprawa [rbg] |
|---|---|---|---|---|
| 1 | Szyba przednia barwiona/ogrzew. | rysa/odprysk | WY | 2.8 |

Szyba czołowa - Pęknięcie/rozerwanie 1

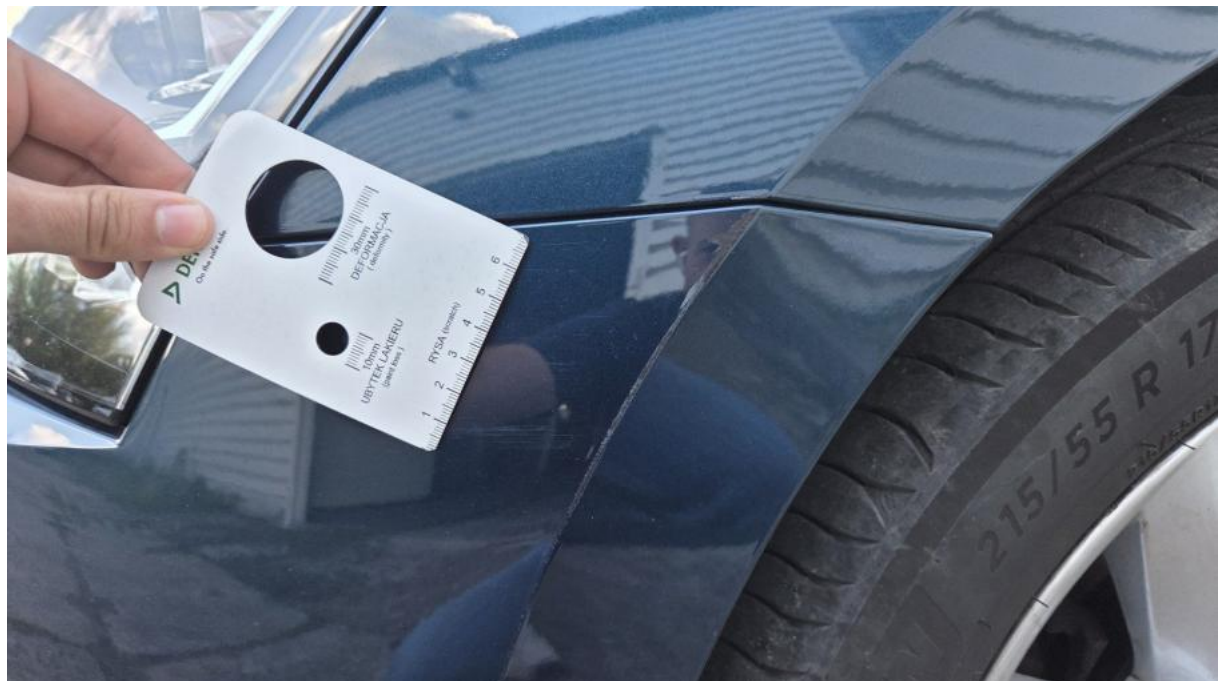
**Fot. 38**

| Poz. | Nazwa pozycji | Opis uszkodzeń | Kwalifik. | Naprawa [rbg] |
|---|---|---|---|---|
| 2 | Okładzina zderzaka przedniego | zarysowanie | NA | |

Zderzak - Rysa/odprysk 1

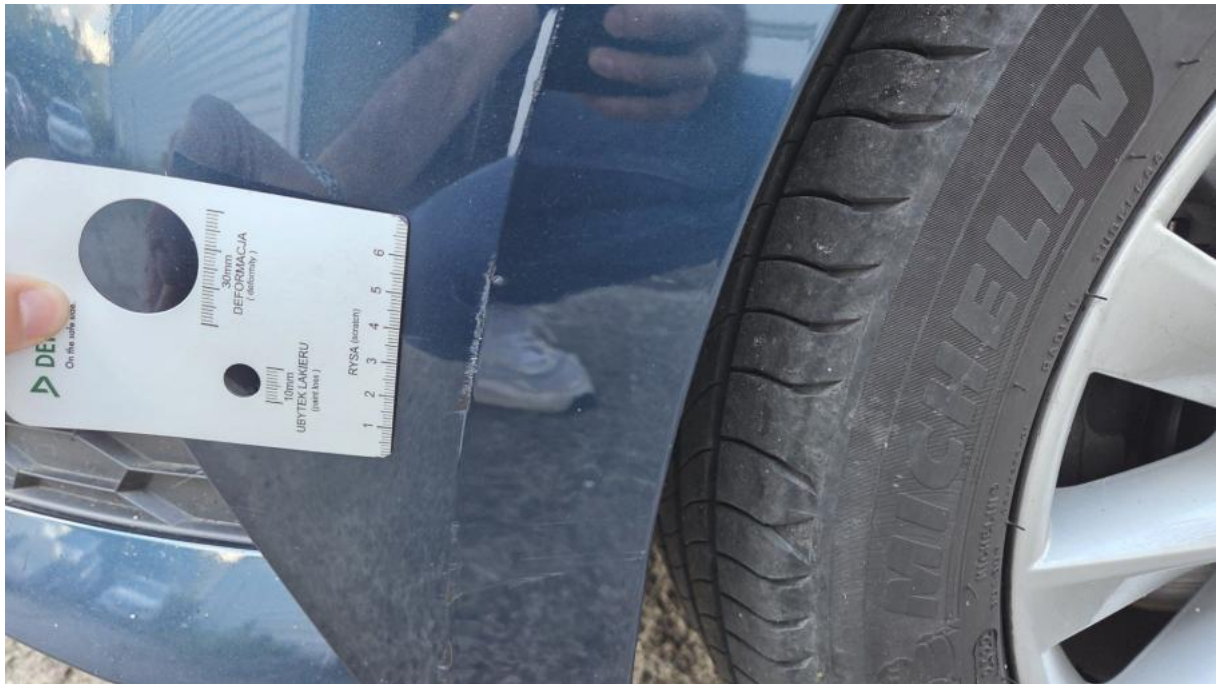
**Fot. 39**

Zderzak - Rysa/odprysk 2

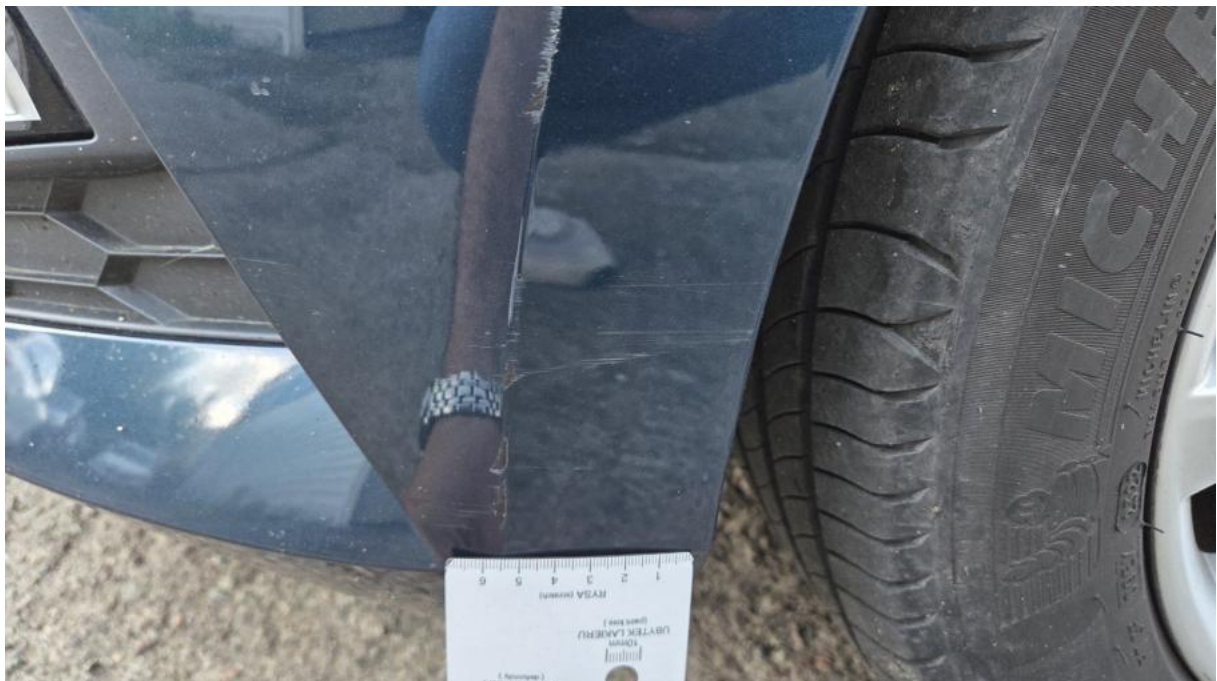
**Fot. 40**

Zderzak() - Rysa/odprysk 3

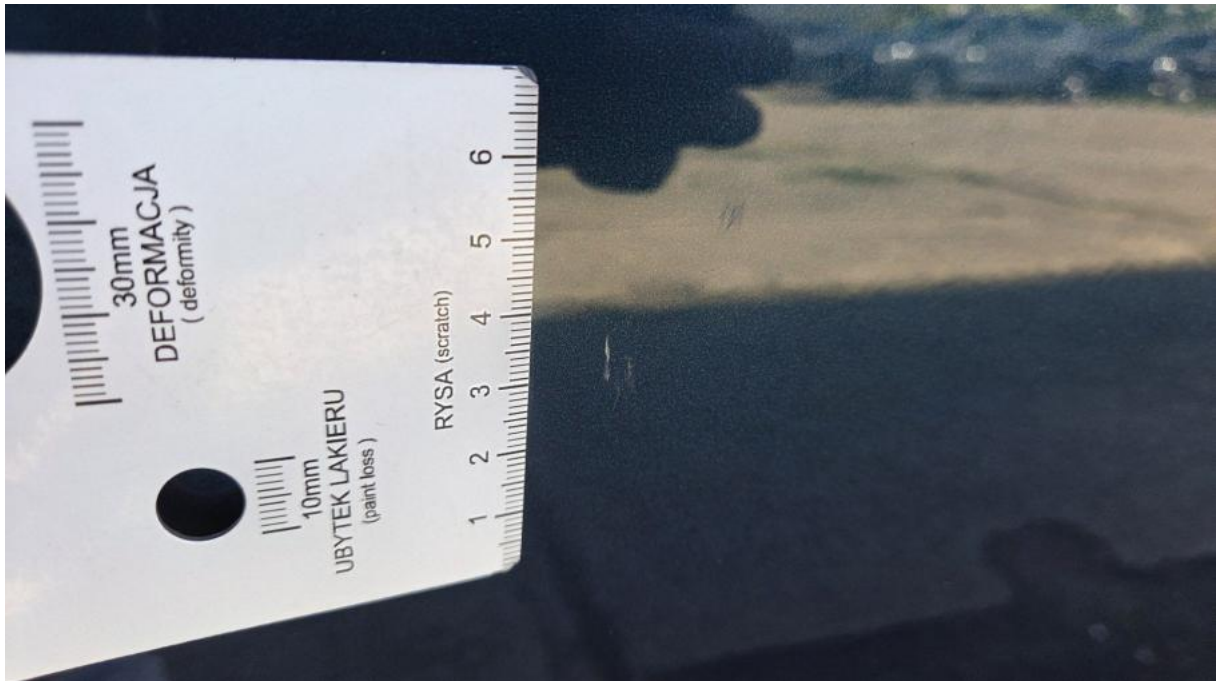
**Fot. 41**

| Poz. | Nazwa pozycji | Opis uszkodzeń | Kwalifik. | Naprawa [rbg] |
|---|---|---|---|---|
| 4 | Drzwi przednie (nieuzbrojone) R | zarysowanie | | |

Drzwi przednie P - Rysa/odprysk 1

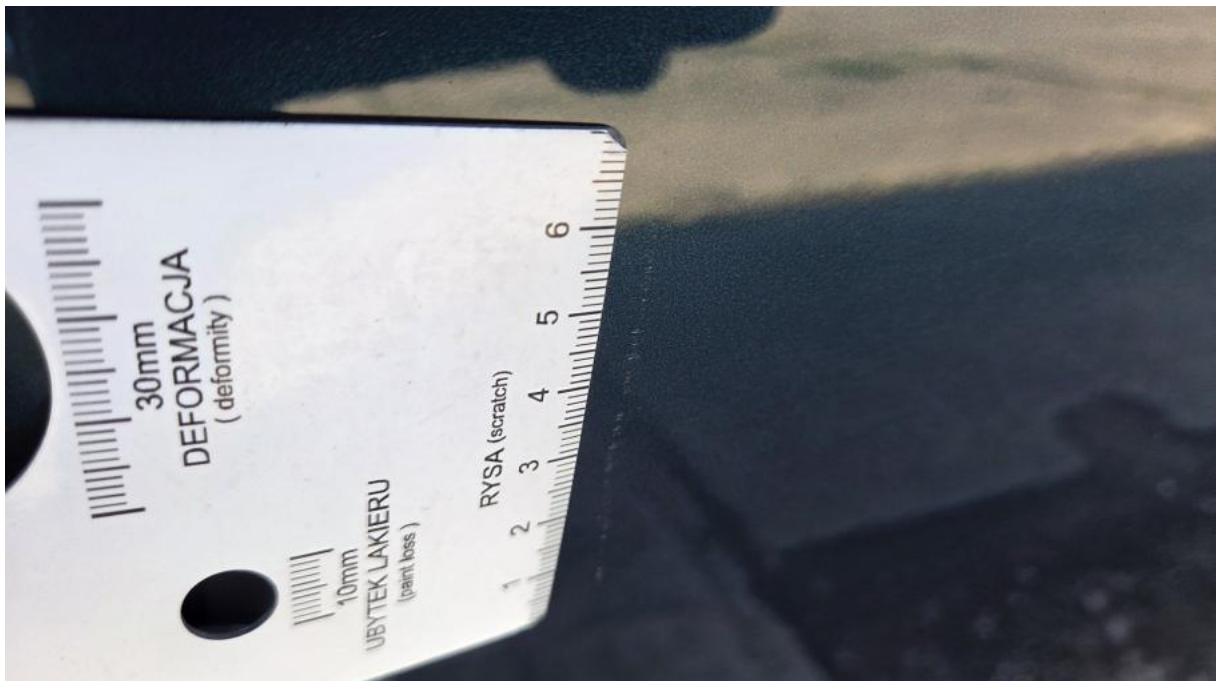
**Fot. 42**

Drzwi przednie P - Rysa/odprysk 2

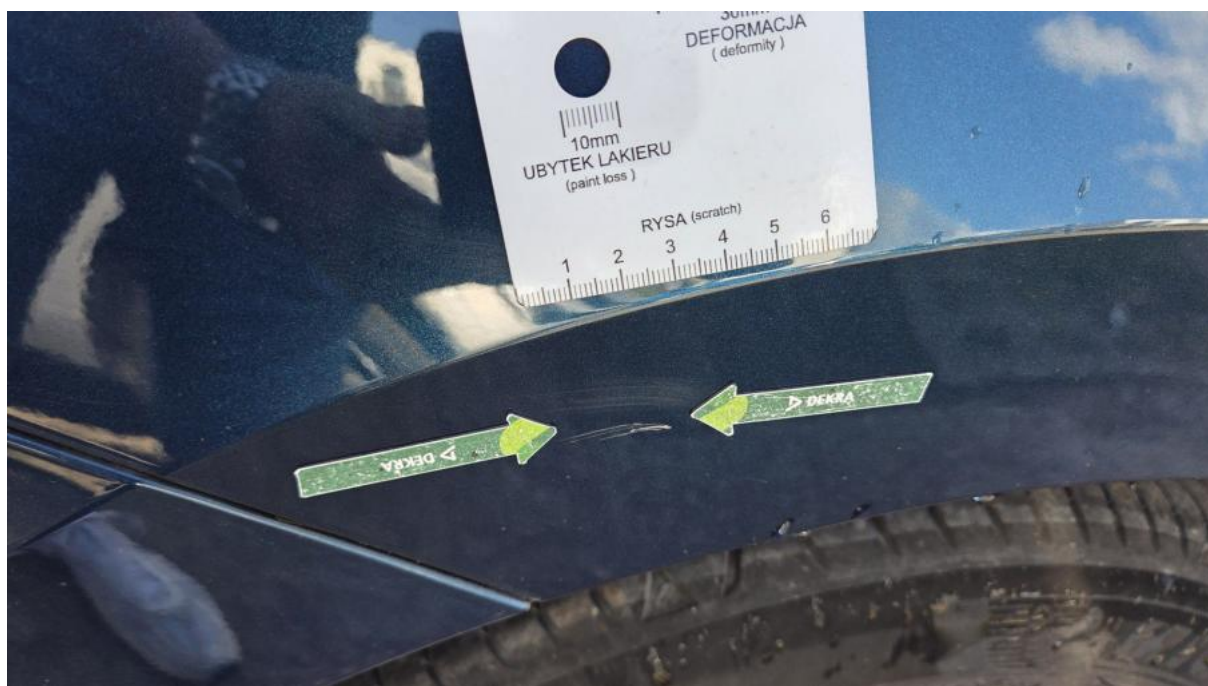
**Fot. 43**

| Poz. | Nazwa pozycji | Opis uszkodzeń | Kwalifik. | Naprawa [rbg] |
|---|---|---|---|---|
| 7 | Błotnik tylny R | wgniecenie/odkształcenie, rysa/odprysk | | |

Błotnik tylny P / Ściana boczna P - Rysa/odprysk 1

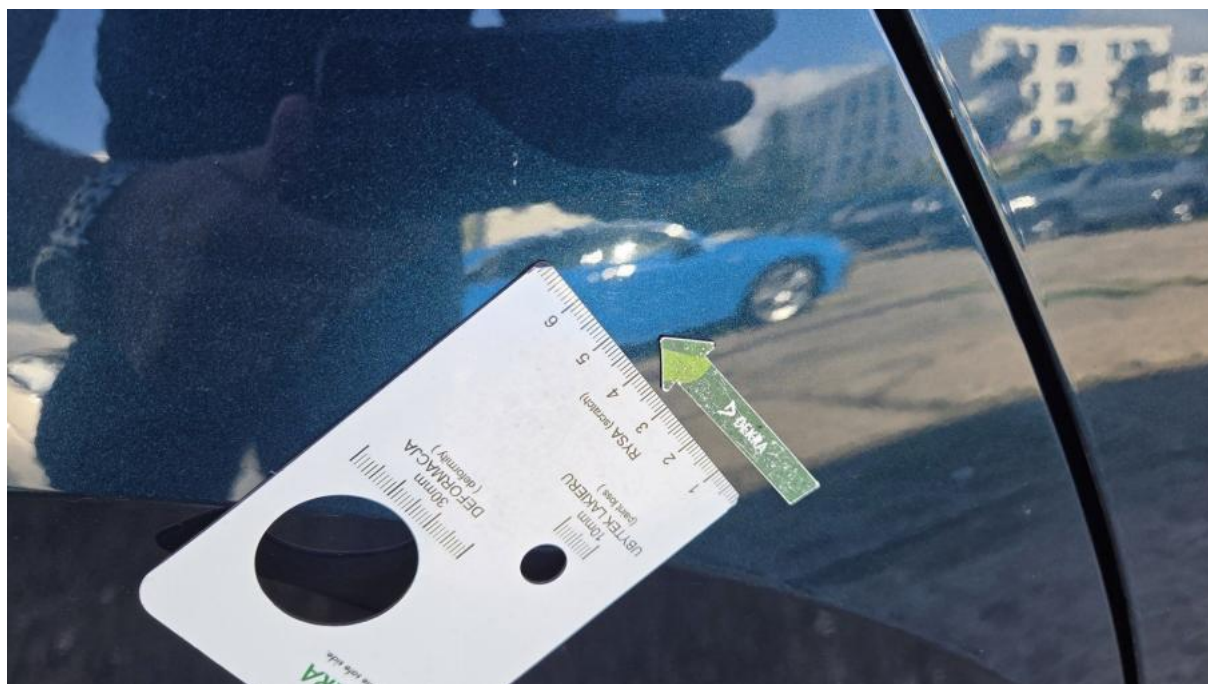
**Fot. 44**

Błotnik tylny P / Ściana boczna P - Wgniecenie/odkształcenie 1

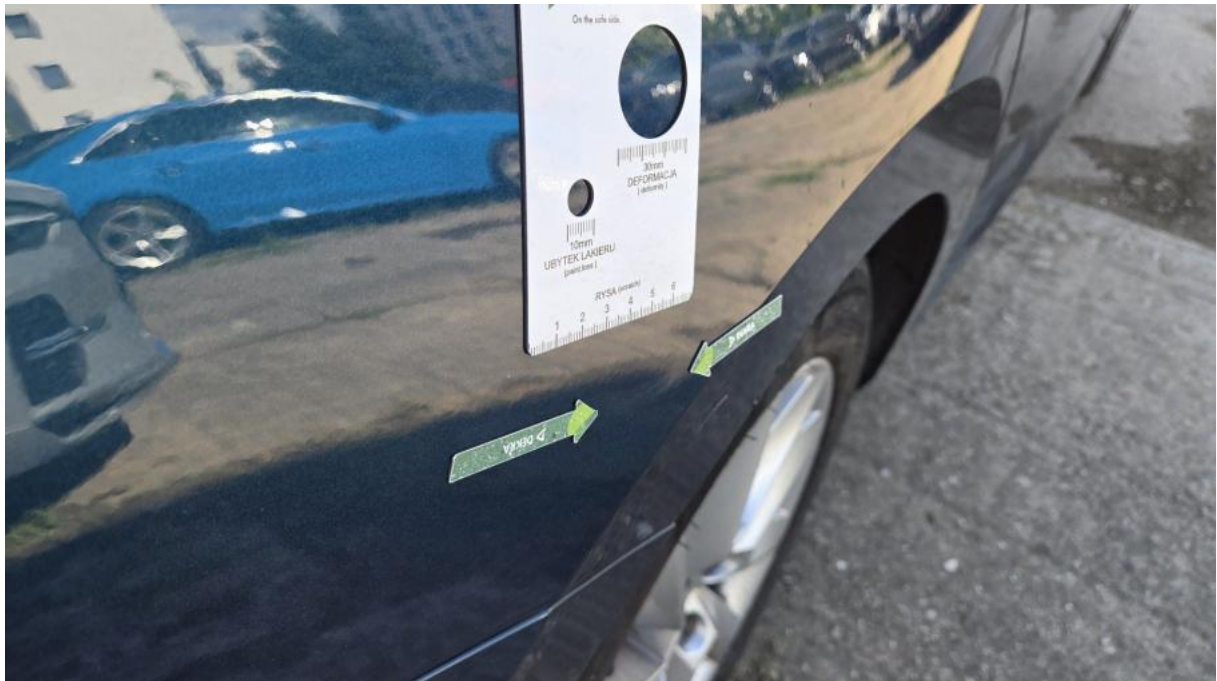
**Fot. 45**

Błotnik tylny P / Ściana boczna P - Wgniecenie/odkształcenie 2

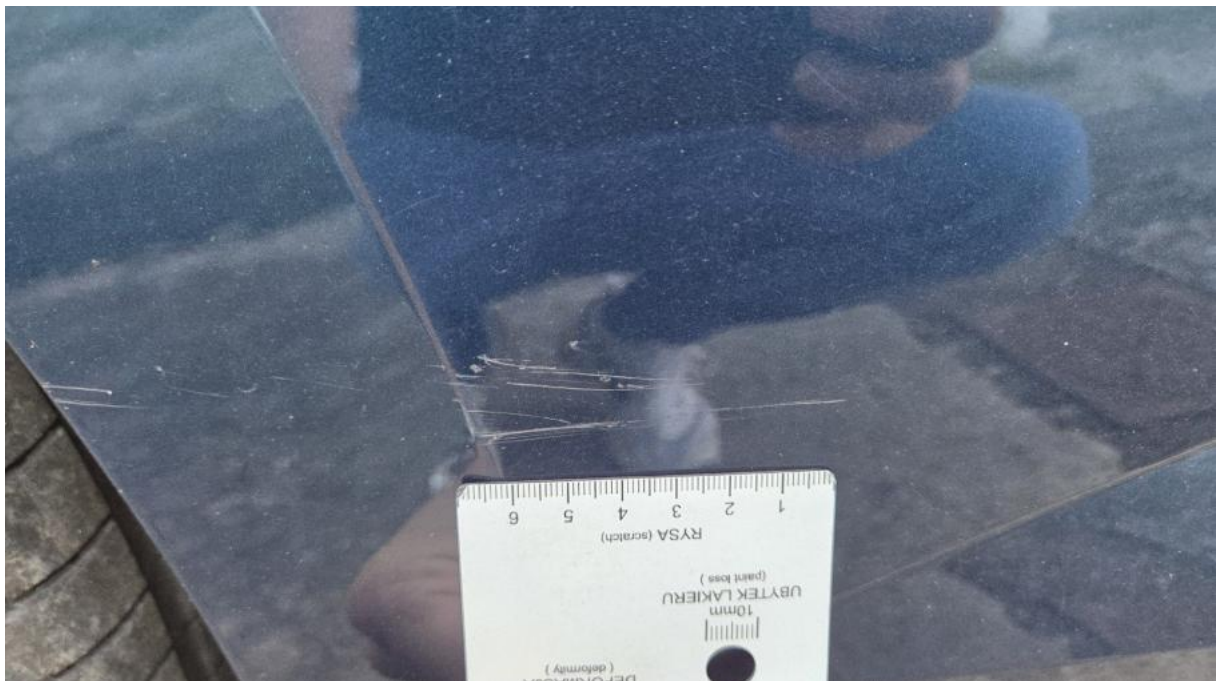
**Fot. 46**

| Poz. | Nazwa pozycji | Opis uszkodzeń | Kwalifik. | Naprawa [rbg] |
|---|---|---|---|---|
| 5 | Okładzina zderzaka tylnego | rysa/odprysk | | |

Zderzak tylny - Rysa/odprysk 1

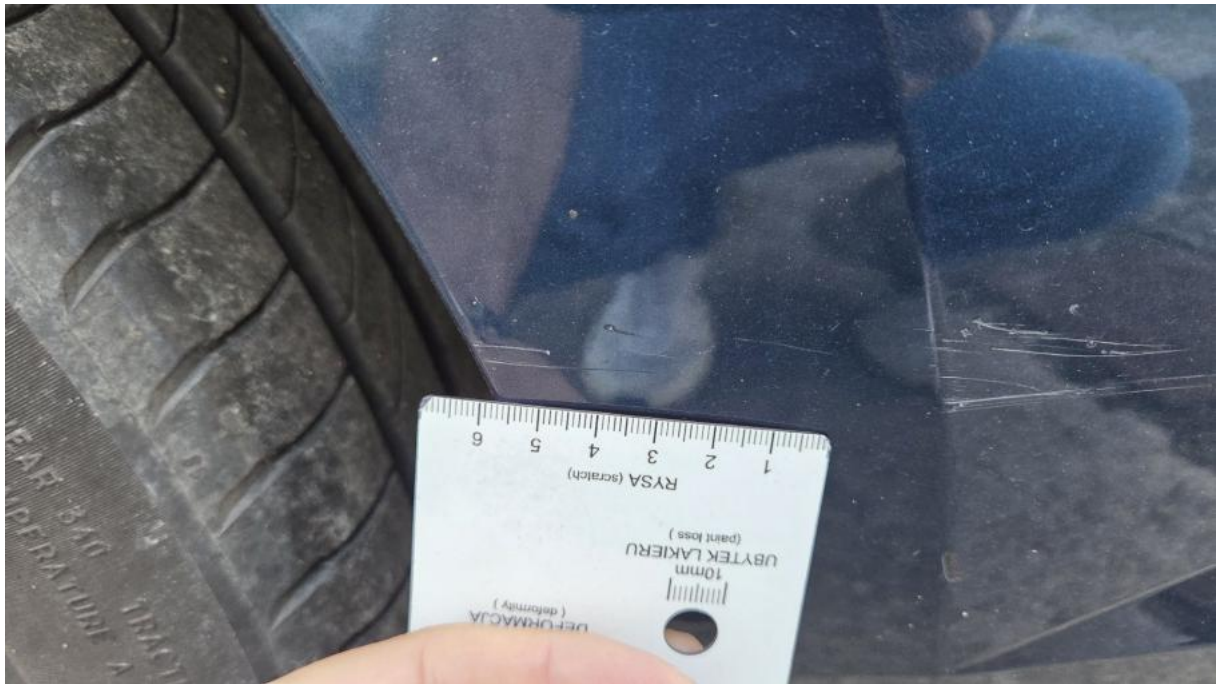
**Fot. 47**

Zderzak tylny - Rysa/odprysk 2

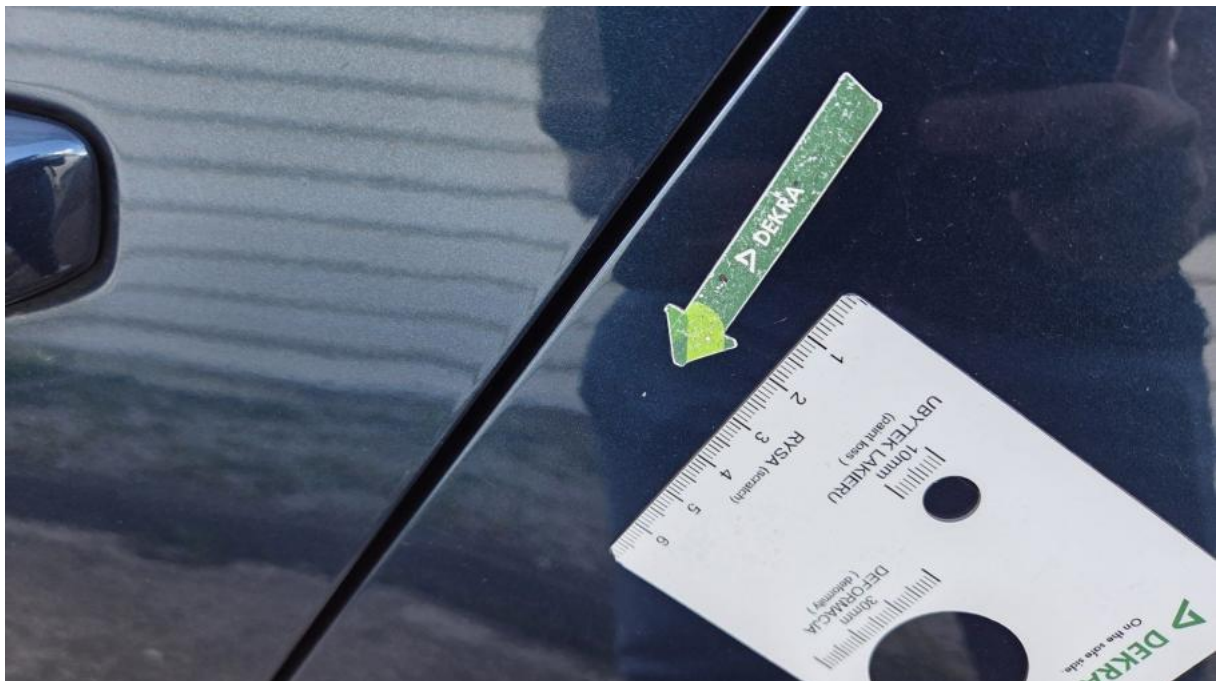
**Fot. 48**

Błotnik tylny L / Ściana boczna L - Rysa/odprysk 1

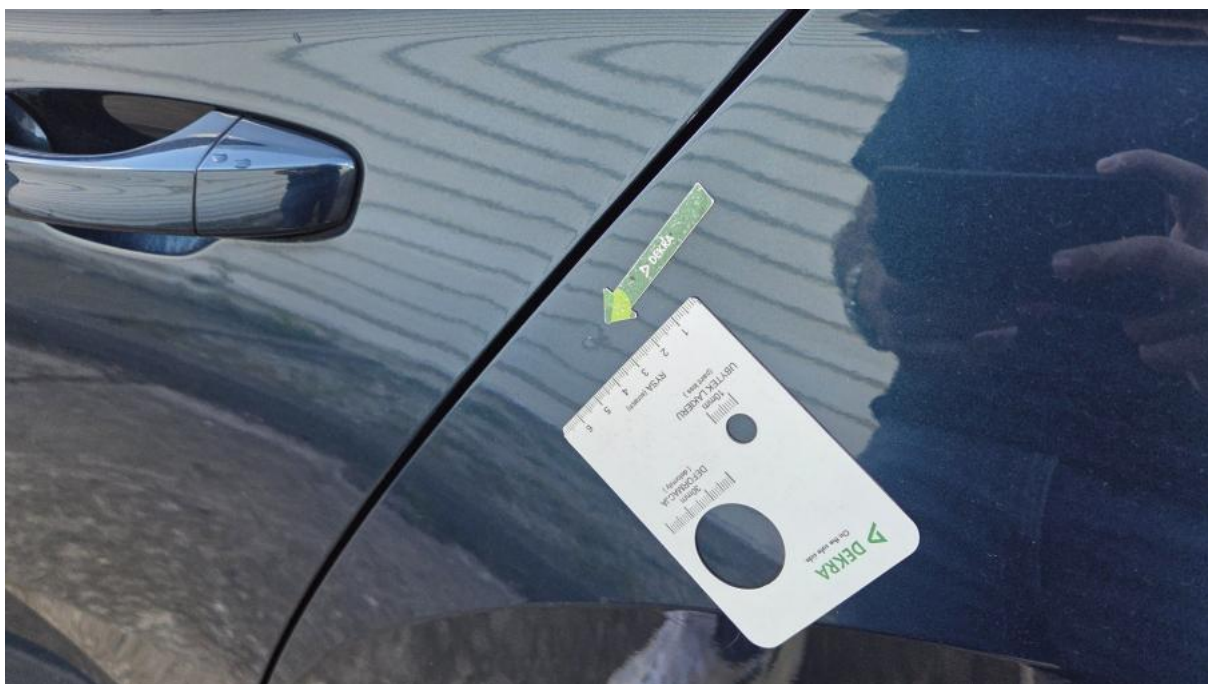
**Fot. 49**

| Poz. | Nazwa pozycji | Opis uszkodzeń | Kwalifik. | Naprawa [rbg] |
|---|---|---|---|---|
| 6 | Błotnik tylny L | wgniecenie/odkształcenie | | |

Błotnik tylny L / Ściana boczna L - Wgniecenie/odkształcenie 1

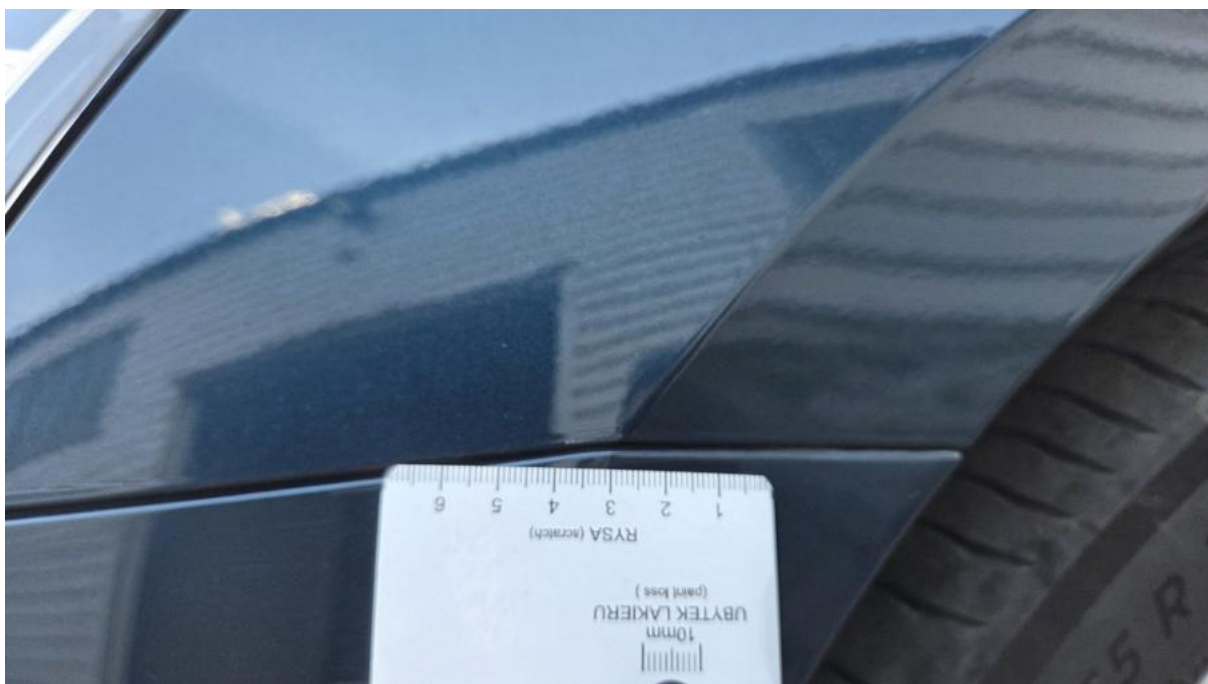
**Fot. 50**

| Poz. | Nazwa pozycji | Opis uszkodzeń | Kwalifik. | Naprawa [rbg] |
|---|---|---|---|---|
| 3 | Błotnik przedni L | rysa/odprysk | | |

Błotnik przedni L - Rysa/odprysk 1
